### CONTRATO DE OBRA ICCU-CTO-695 DE 2025

**OBJETO:** MEJORAMIENTO Y REHABILITACIÓN DE LA VÍA QUE  
DESDE EL CASCO URBANO DE GUASCA CONDUCE AL CASCO  
URBANO DE UBALÁ, TRONCAL DEL GUAVIO, DEPARTAMENTO DE  
CUNDINAMARCA.

**INFORME TECNICO MENSUAL No 10**

**PERIODO AGOSTO DE 2026**

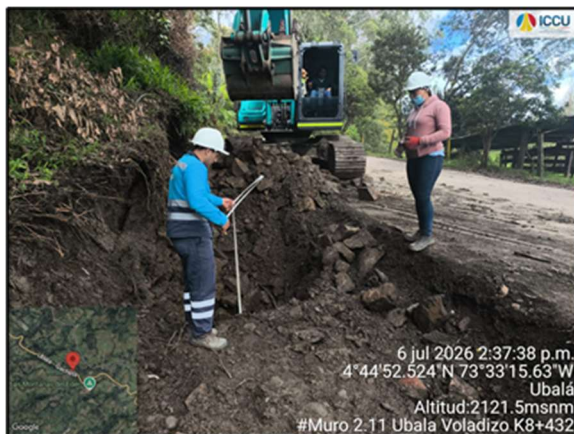
En desarrollo de la obra se inició con la demolición de la estructura en gaviones existente, encontrando que su cimentación se localiza 0.5 m por debajo del nivel de la vía.

Para mantener el nivel de cimentación del muro de retención, coincidiendo con el nivel de la vía a nivel de la parte superior de la viga, se recomienda emplear la piedra del gavión para realizar un concreto ciclópeo de 0.5 m de espesor.

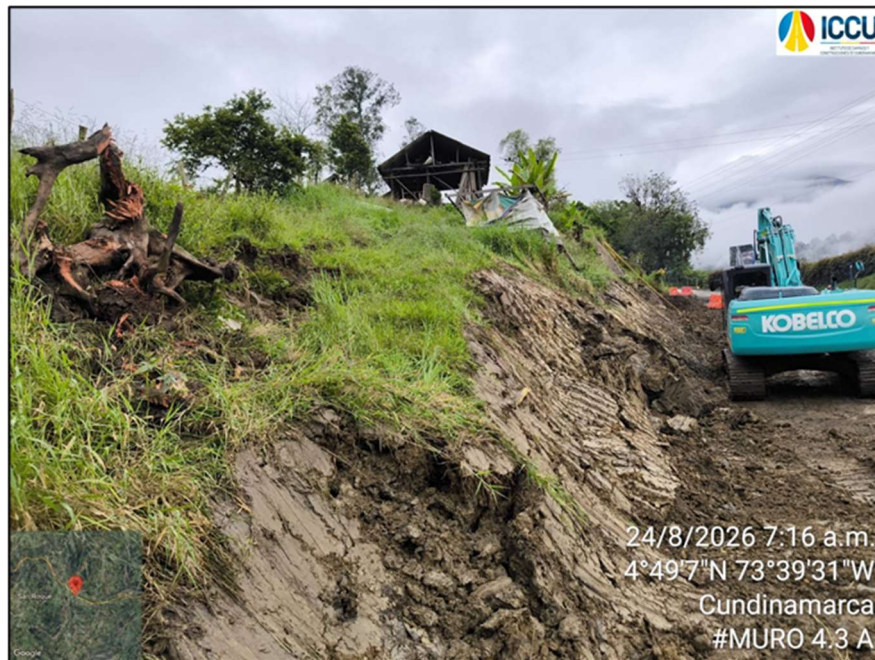
Durante la ejecución de las excavaciones para la construcción de la obra y guardando las recomendaciones constructivas de los estudios y diseño, respecto a la inclinación del corte temporal, se presentó el movimiento del terreno, que se manifiesta en un escarpe en forma de media luna con una longitud de 20.0 m aproximadamente.

La rapidez del proceso no dio el tiempo para la implementación acciones complementarias como entibados. Las características del material movilizado es un suelo arcilloso de alta plasticidad y alto contenido de humedad.

Por lo tanto, se recomienda para el Sitio Crítico 4.3.C continuar la misma tipología de sistema de contención de MCC propuesto entre el K30+024.50 - K30+056.00, para el sector entre las abscisas K30+010.50 - K30+024.50, con lo cual la configuración queda de cinco módulos de MCC, donde los primeros dos módulos tienen arreglo de 2 x 1 caissons, y los tres siguientes módulos tienen arreglo de 3 x 1 caissons, para un total de 13 caissons.

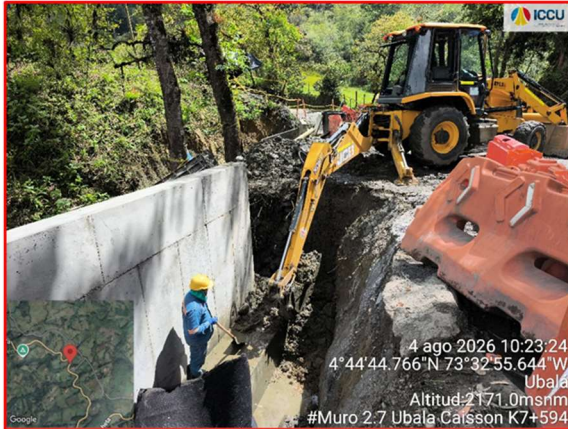
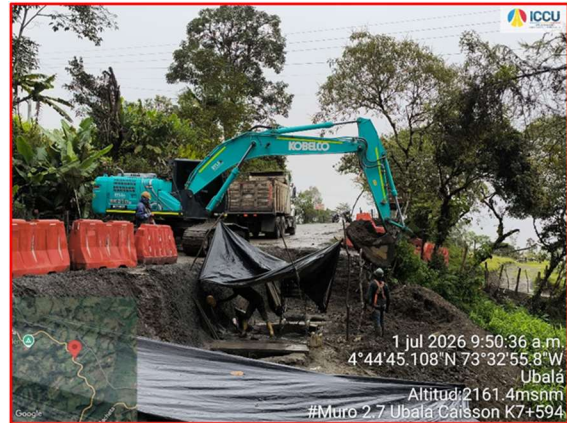
Excavaciones para construcción de muros de cierre lateral Muro 2.7 k7+594

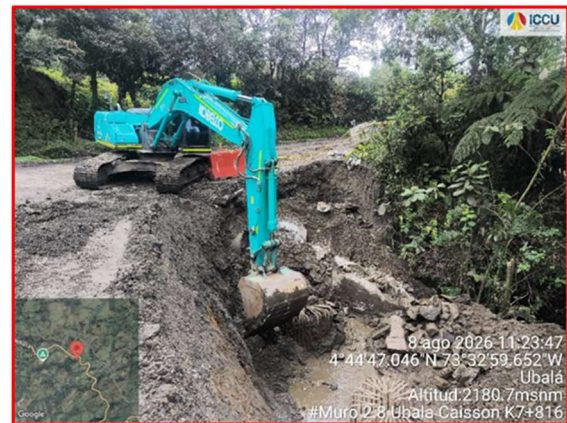
Excavación para construcción modulo de muro en voladizo k7+816

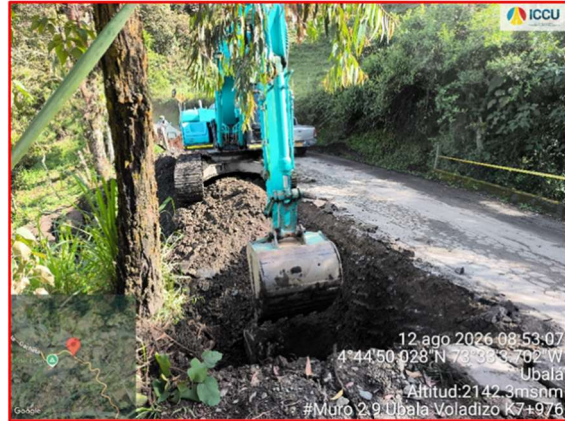
Excavación para construcción del Muro 2.9 k7+976

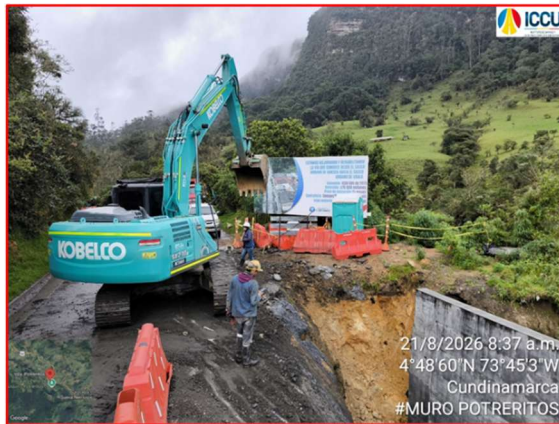
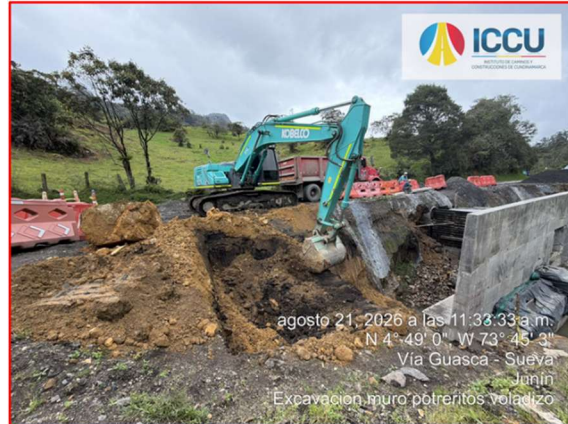
Excavaciones para construcción de muros de cierre en Muro Potreritos k45+120

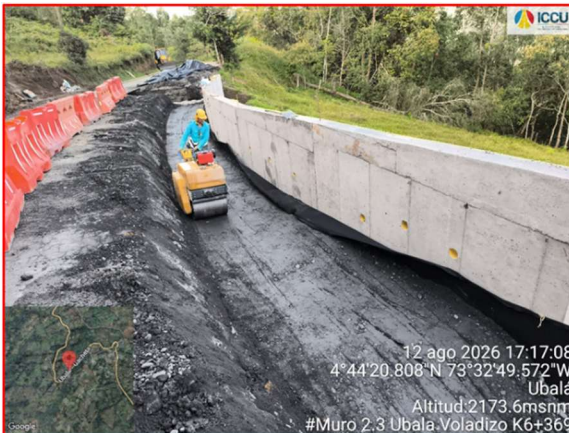
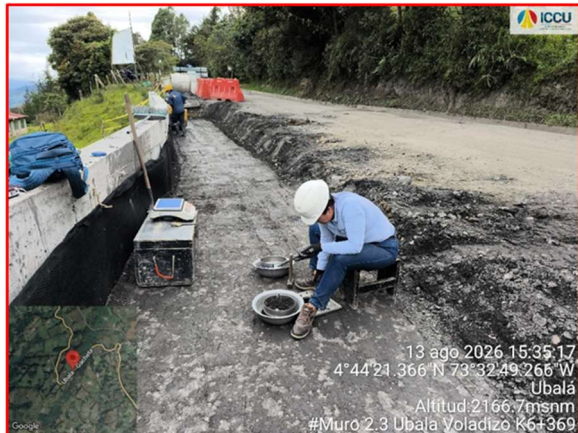
Relleno estructural Muro 2.3 k6+361

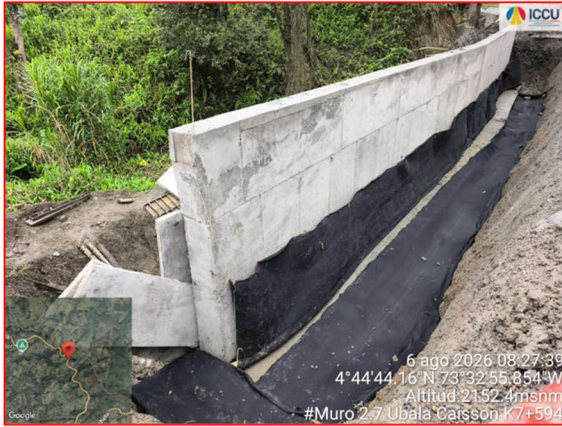
Instalación de Geodren y tubería perforada 4" para el trasdós de los muros

Se realizó el relleno estructural en el trasdós del muro, relleno ejecutado por capas compactadas garantizando el grado de compactación solicitado por la norma, adicionalmente se instaló el filtro del muro compuesto por geodren y tubería perforada para evacuar y aliviar presiones hidrostáticas en la estructura del muro.

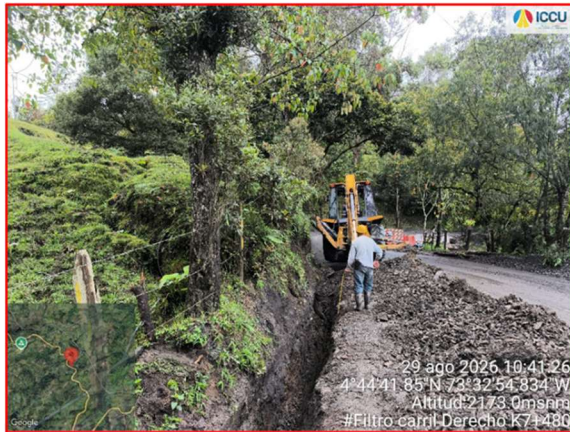
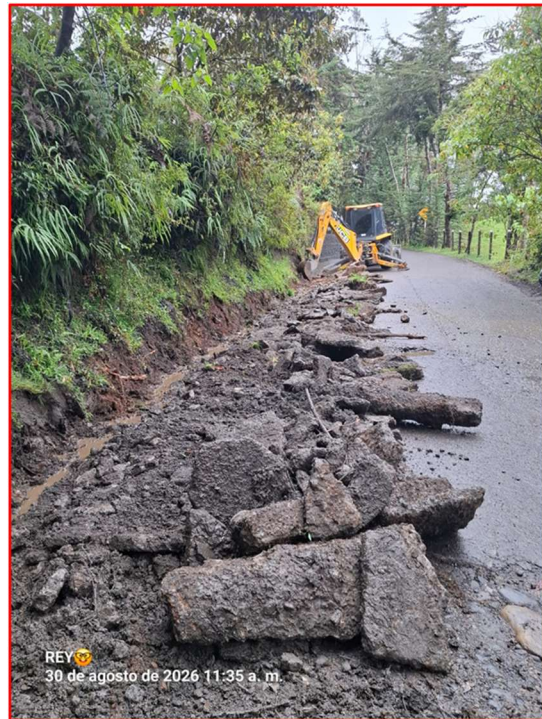
Excavación y demolición para construcción de filtro vial Tramo 2

Durante este periodo se dio inicio a la construcción de los filtros viales del Tramo 2, los cuales consiste en actividades de excavación, instalación de Geodren vial H=1 m, e instalación de material granular drenante, con lo cual se garantiza la correcta evacuación de las aguas provenientes de infiltración de los taludes, hacia las obras de arte existentes.

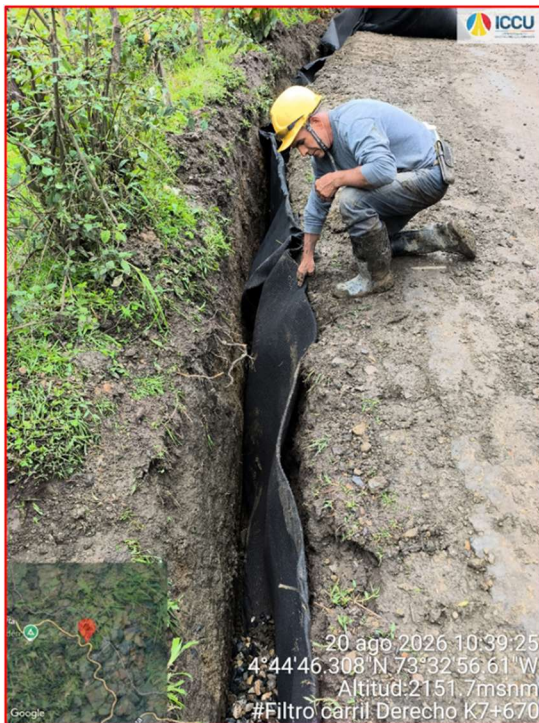
Instalación de Geodren Vial e instalación de tubería 4" perforada Tramo 2

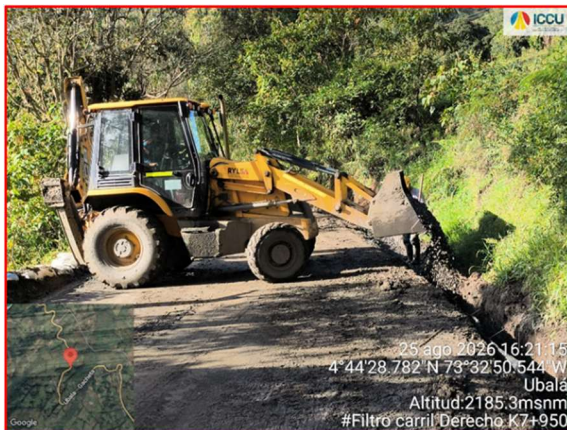
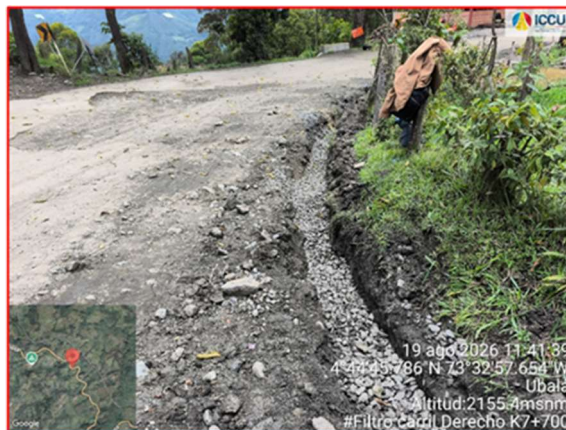
Instalación de material filtrante para filtro vial Tramo 2

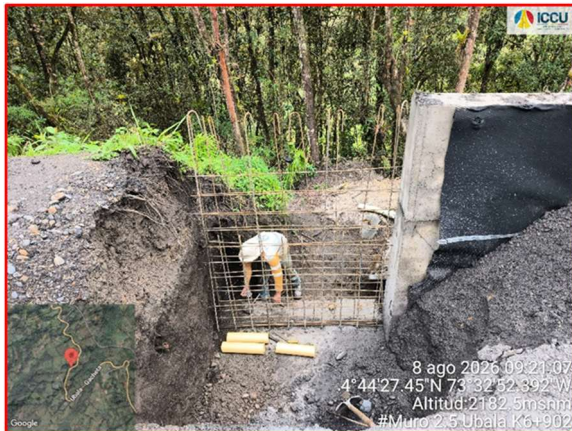
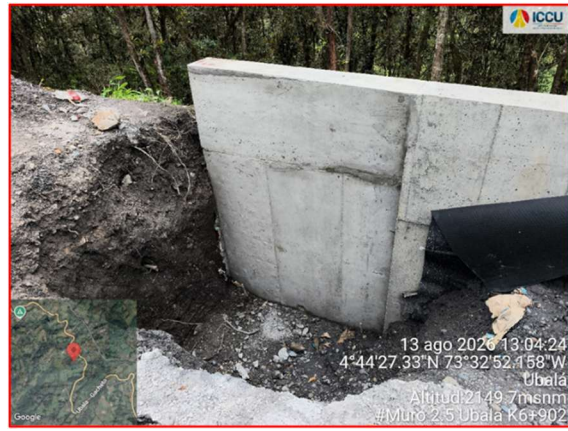
Construcción Muro de cierre Muro 2.5 k6+875

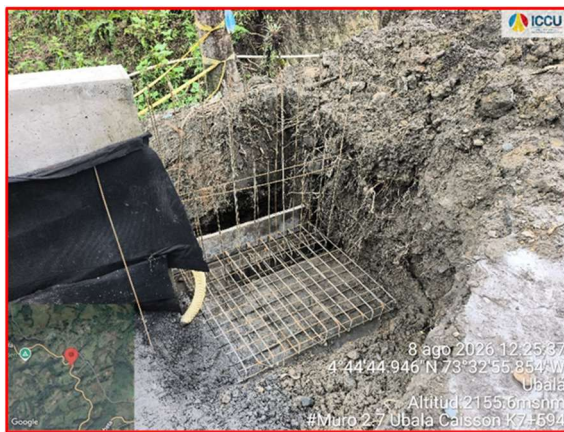
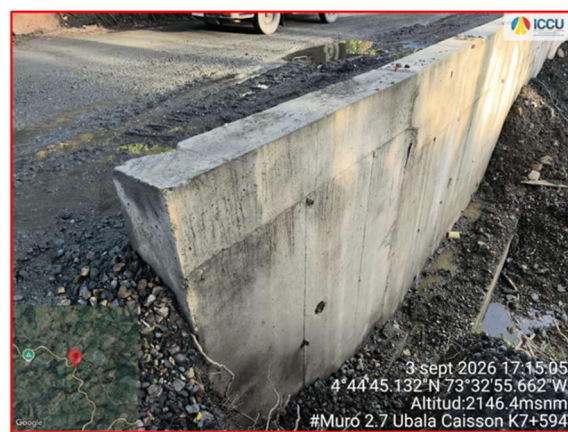
Construcción Muro de cierre Muro 2.7 k7+594

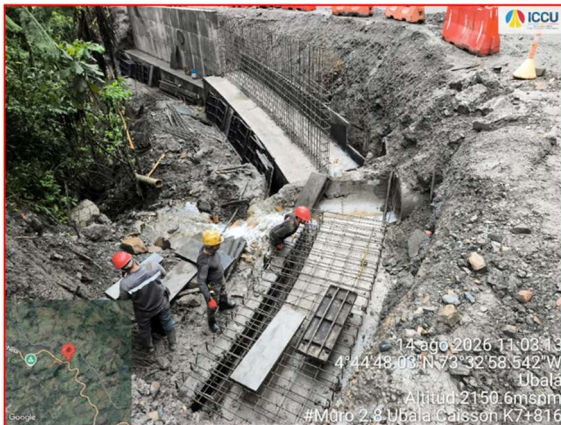
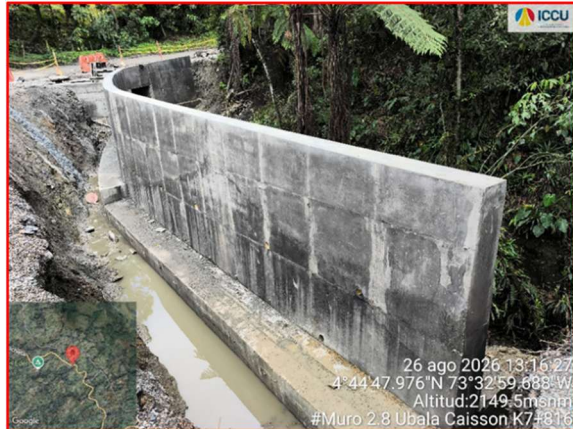
Construcción muro en voladizo 2.8 k7+815

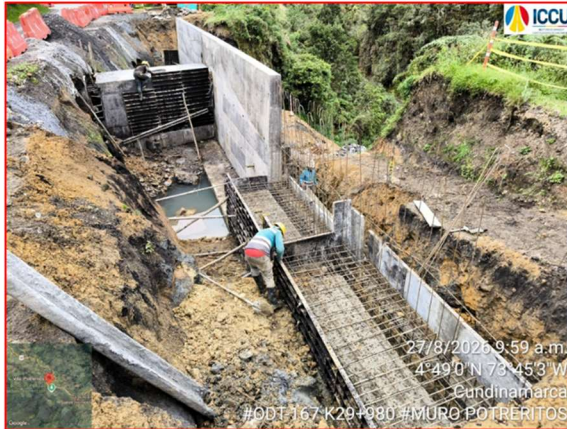
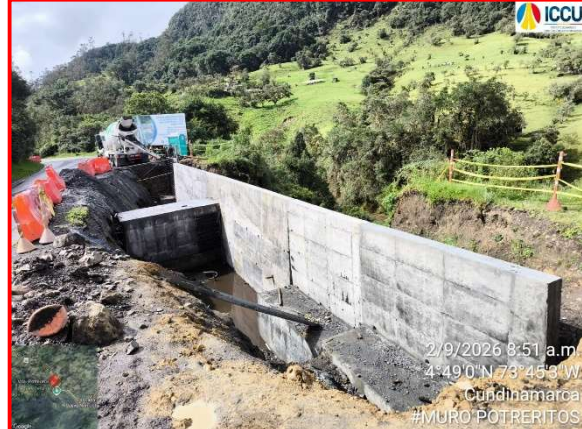
Construcción de muros de cierre Muro Potreritos k45+120

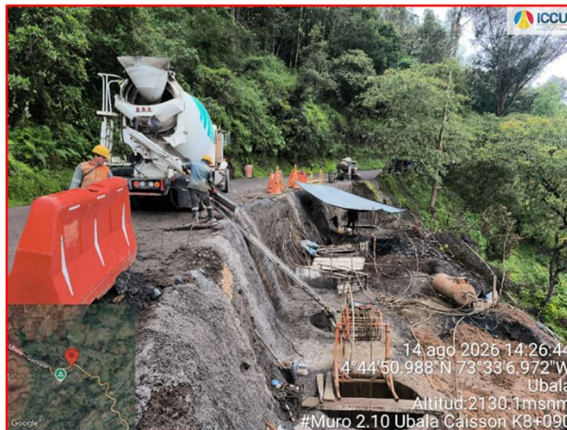
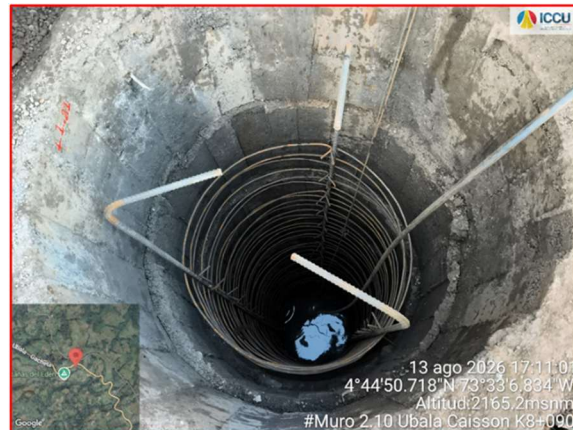
Construcción de caissons muro 2.10 A k8+090

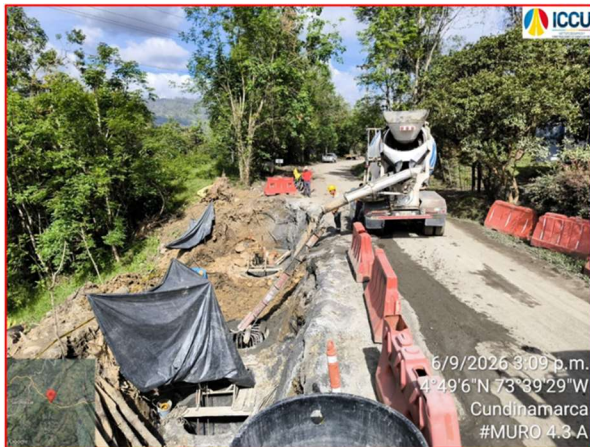
Construcción de caissons Muro 4.3 A k29+039

Inicialmente este muro consideraba la construcción de dos módulos de dos caisson cada uno para una longitud de 14 m, pero se vio la necesidad de reevaluar con el Especialista en Geotecnia y ampliar el muro a una longitud total de 17.5 m considerando la evolución de la falla que comprometía la ODT-167.

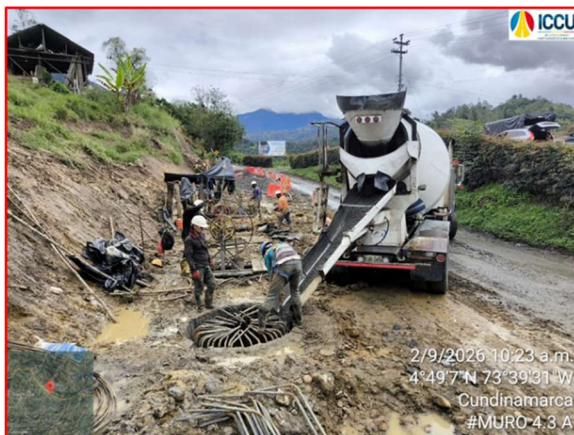
Construcción de caissons Muro 4.3 C k30+034
