**ESTUDIO DE SUELOS PARA EDIFICACIÓN**  
**Norma aplicada: NSR-10**

**MEJORAMIENTO INSTITUCIONES EDUCATIVAS**  
**I.E SANTA ISABEL**  
**MUNICIPIO DE CURUMANI - CESAR**

**NATY VANESA RIVERO GALVIS**  
**ING. CIVIL – MSC**  
**CONSULTORA**

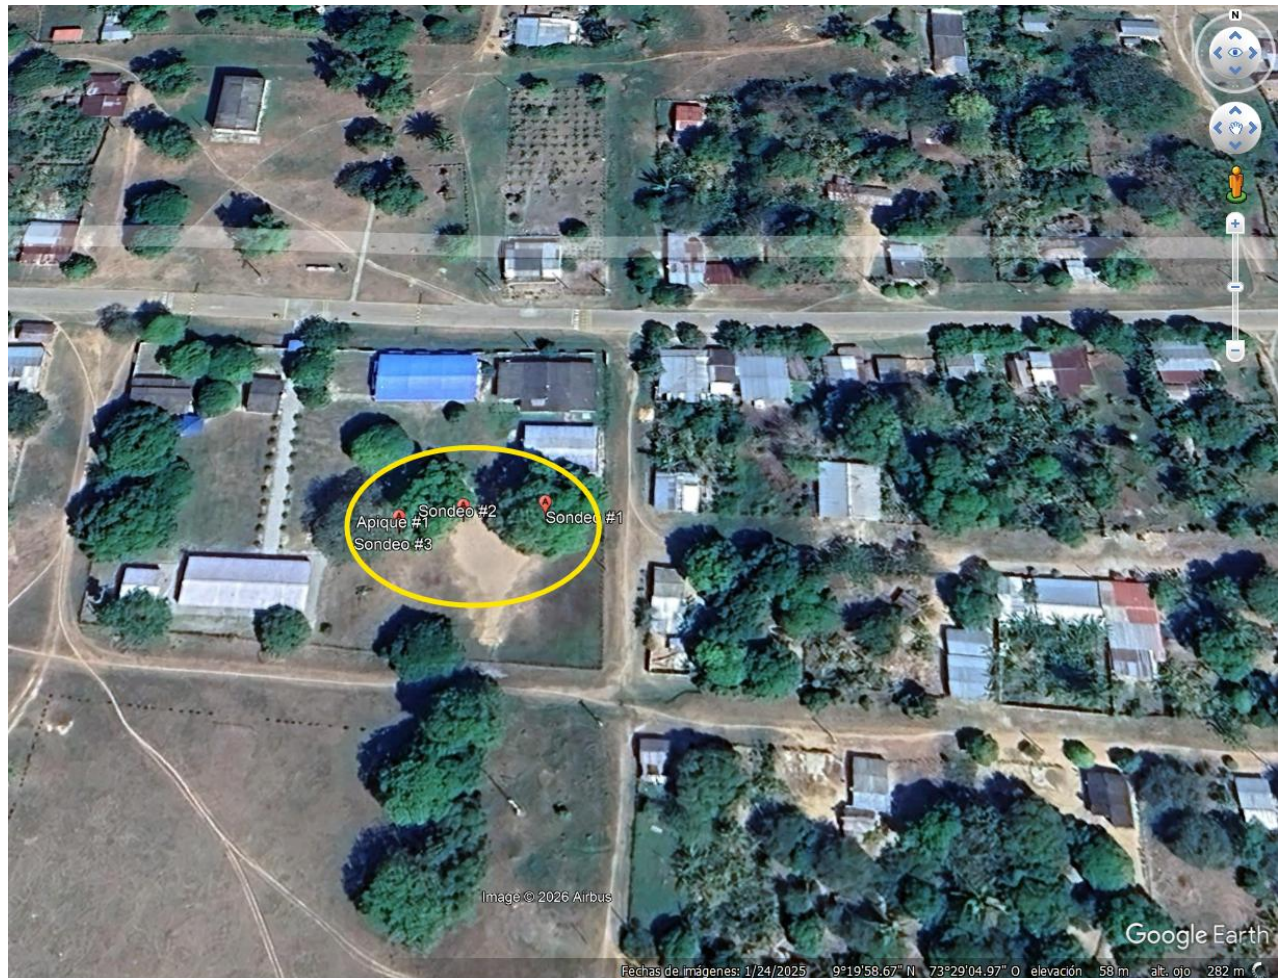
Figura 3. Localización de las exploraciones en el área de estudio

Abarcando la totalidad del área en estudio, se ejecutaron tres (3) sondeos a profundidad entre -2,0 m y -6.0 m, desarrollándose ensayo de penetración in-situ en cada uno y a cada metro de profundidad, tomándose muestras de suelo alteradas para ser analizadas en laboratorio, correlacionando con los resultados del ensayo SPT. Lo anterior acorde con el numeral H.3.2 de la norma Colombiana NSR-10. Para realizar toma de muestras alteradas nos apoyamos en la norma I.N.V. E111/22. En el 100% de los sondeos hubo recuperación de muestras para ser analizadas en laboratorio.

Los sondeos No. 1 y 2 se planearon hasta una profundidad de -6.0 m. El sondeo No. 3 se suspendió hasta una profundidad de -2.0 m, garantizando según (H.3.2.5) que más del 50% de los sondeos alcancen la profundidad de la siguiente tabla.

Las coordenadas de los puntos se encuentran en la Tabla 2:

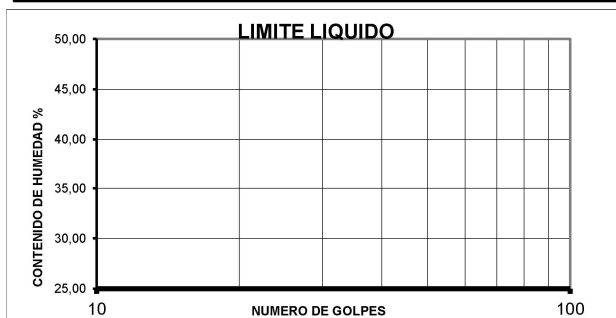
C. UNIFORMIDAD **5,1** C. CURVATURA **0,7**  
LIMITE LIQUIDO **NL** INDICE DE GRUPO **0**  
LIMITE PLASTICO **NP** A.A.S.H.TO **A-3**  
I. PLASTICIDAD **NIP** U.S.C. **SM**

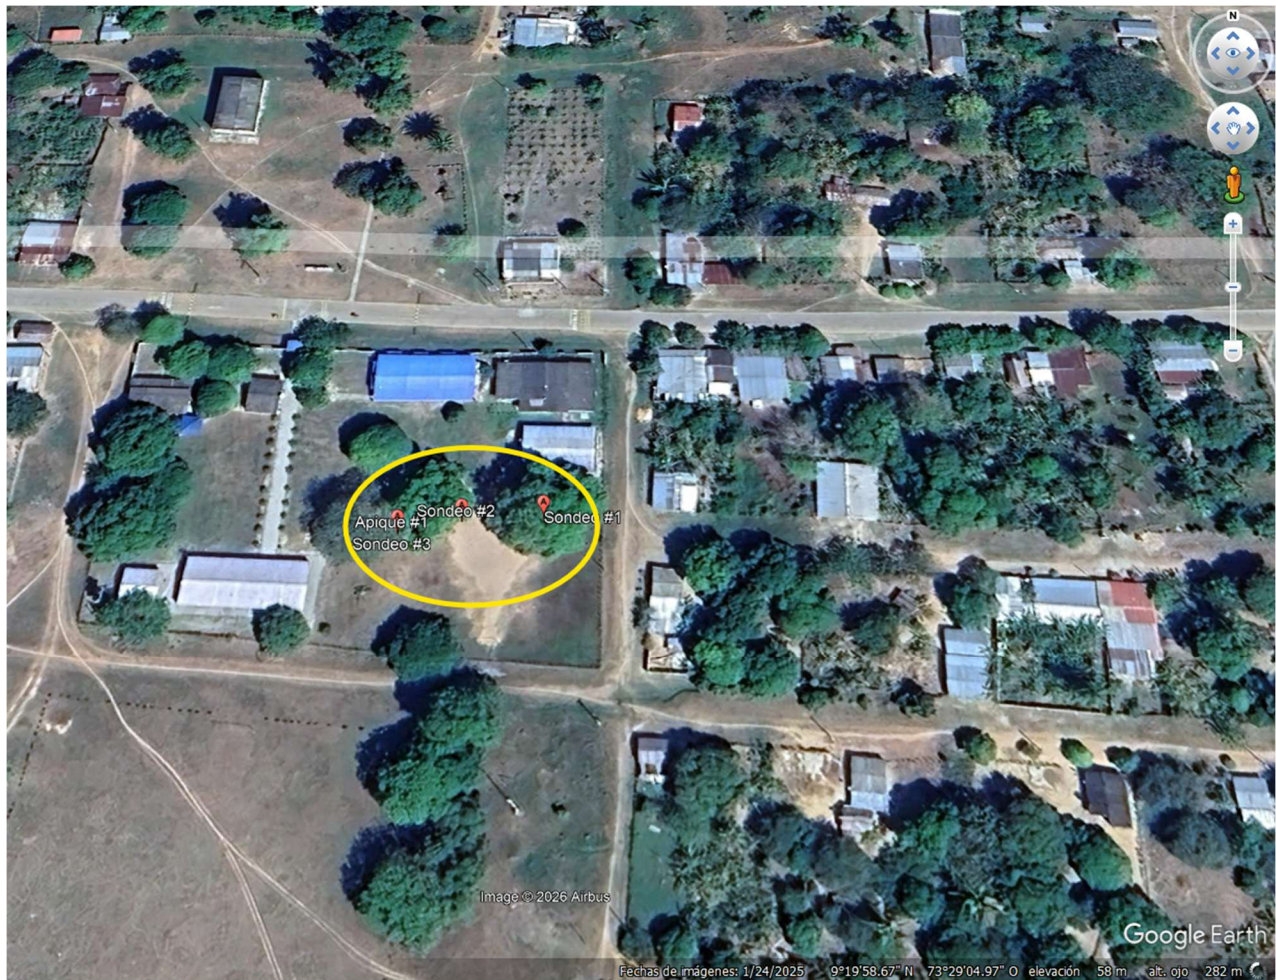
Figura 3. Localización de las exploraciones en el área de estudio

Las coordenadas de los puntos se encuentran en la Tabla 2:
