**ESTUDIO DE SUELOS PARA EDIFICACIÓN**  
**Norma aplicada: NSR-10**

**MEJORAMIENTO INSTITUCIONES EDUCATIVAS**  
**I.E SAN JUAN BOSCO**  
**MUNICIPIO DE PAILITAS - CESAR**

**NATY VANESA RIVERO GALVIS**  
**ING. CIVIL – MSC**  
**CONSULTORA**

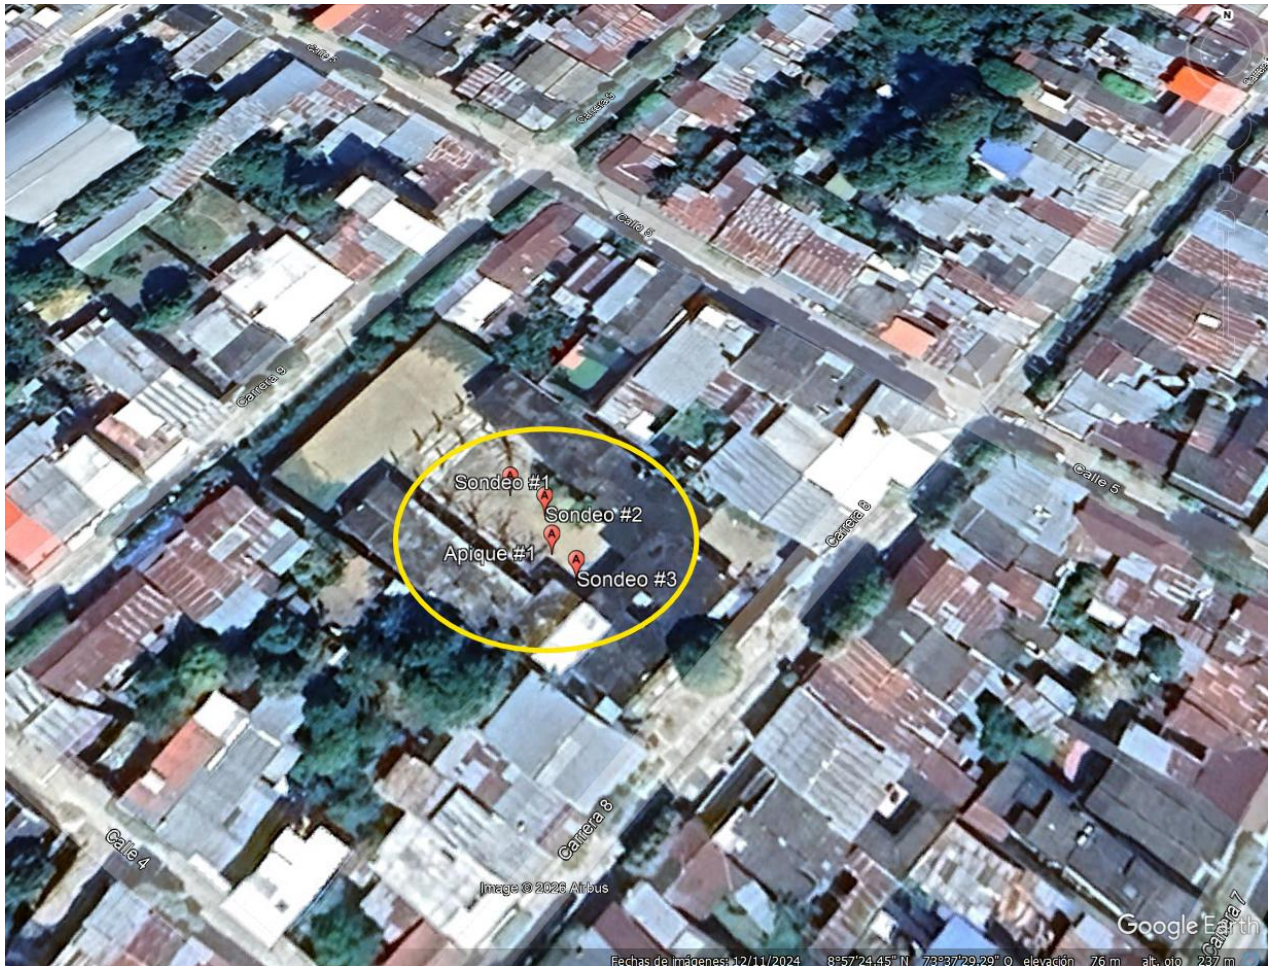
Figura 3. Localización de las exploraciones en el área de estudio

Abarcando la totalidad del área en estudio, se ejecutaron tres (3) sondeos a profundidad entre -2,0 m y -6.0 m, desarrollándose ensayo de penetración in-situ en cada uno y a cada metro de profundidad, tomándose muestras de suelo alteradas para ser analizadas en laboratorio, correlacionando con los resultados del ensayo SPT. Lo anterior acorde con el numeral H.3.2 de la norma Colombiana NSR-10. Para realizar toma de muestras alteradas nos apoyamos en la norma I.N.V. E111/22. En el 100% de los sondeos hubo recuperación de muestras para ser analizadas en laboratorio.

Las coordenadas de los puntos se encuentran en la Tabla 2:

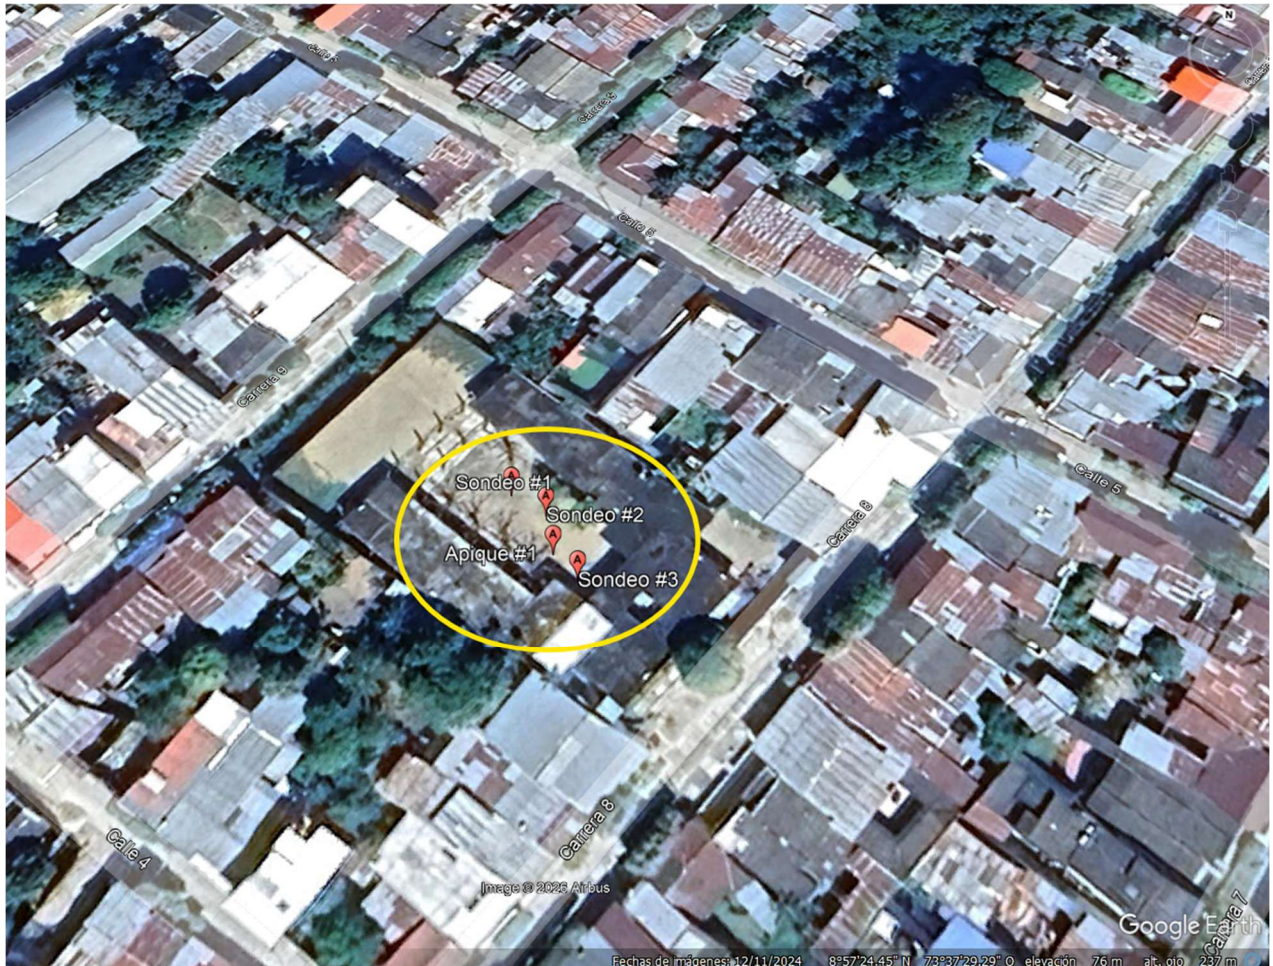
Figura 3. Localización de las exploraciones en el área de estudio

Las coordenadas de los puntos se encuentran en la Tabla 2:
