# ANALISIS DE RIESGOS DE DESASTRES

LA I.E. NORMAL SUPERIOR DE MOMPOX, DEL DISTRITO DE MOMPOX,  
DEPARTAMENTO DE BOLÍVAR

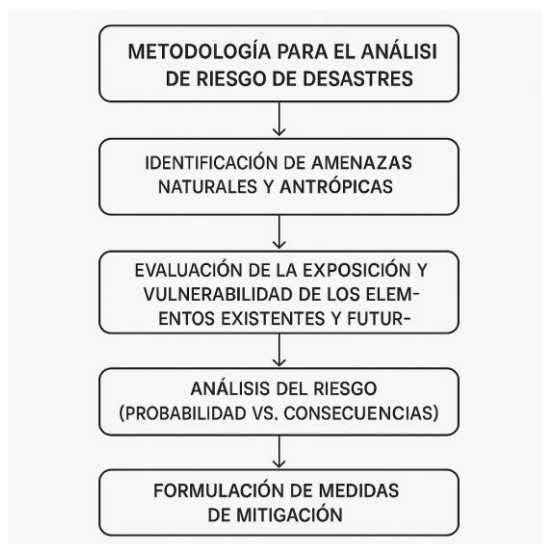
*Figura N° 1. Metodología para la evaluación del riesgo*

La evaluación de las amenazas, vulnerabilidades y el riesgo para el presente análisis se realizará conforme al documento “Caja de herramientas para orientar la incorporación del análisis de riesgo de desastres y la adaptación al cambio climático en los proyectos de inversión pública” (DNP, MinAmbiente, MinHacienda, UNGRD y GIZ, 2019); cuya metodología se resumen en la Figura 1.
