**CONSORCIO EYD  
INFRAESTRUCTURA SOCIAL**

# MEMORIA DE DISEÑO ARQUITECTÓNICO DE LA INFRAESTRUCTURA ESCOLAR EN LA INSTITUCIÓN EDUCATIVA NORMAL SUPERIOR DE MOMPOX – DEPARTAMENTO DE BOLÍVAR.

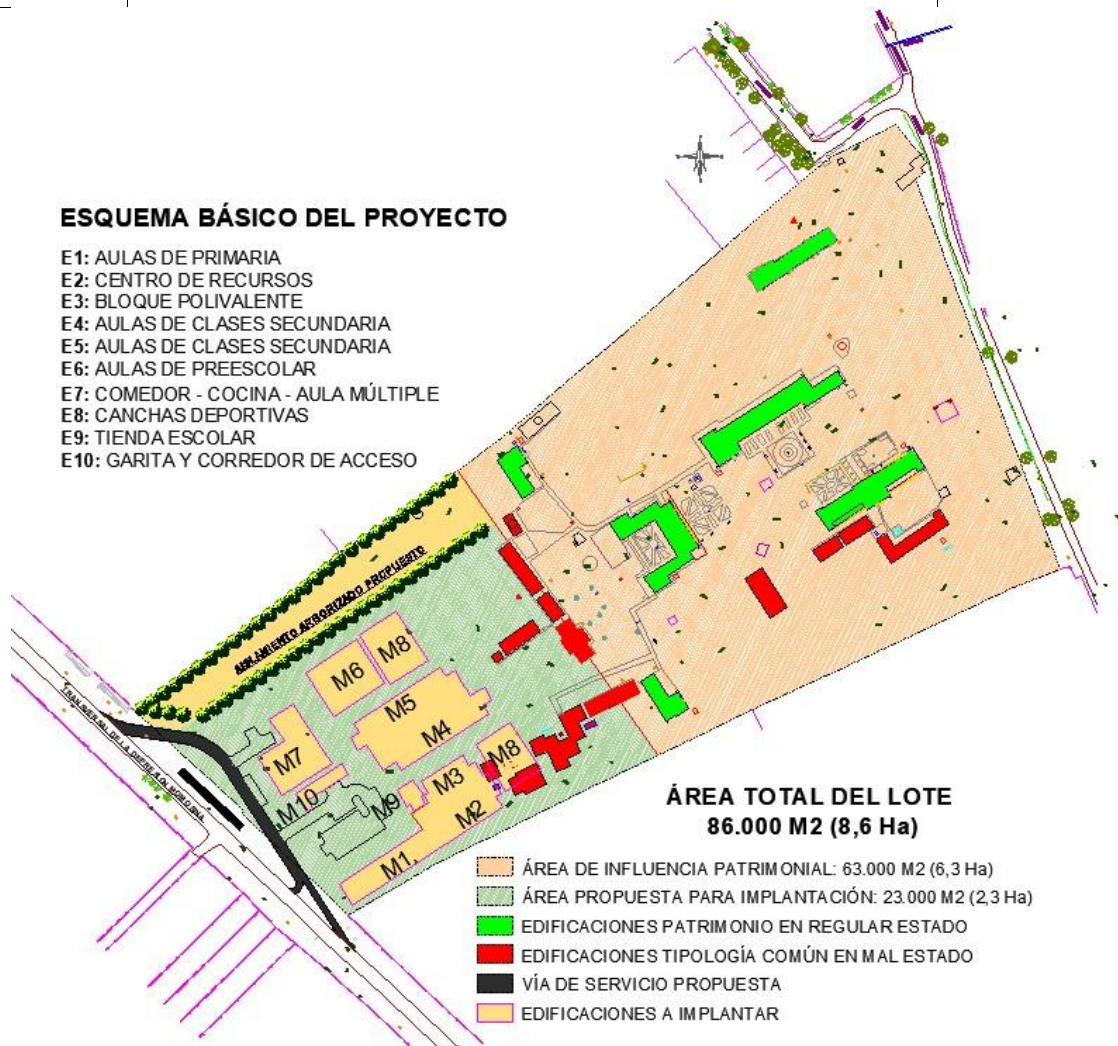
Gráfica # 7. Esquema básico del proyecto en el área # 2

La propuesta de dividir el predio en dos generaría igualmente un cambio en el acceso a la nueva infraestructura; toda vez que brinda la posibilidad de liberar seis (6) edificaciones de carácter patrimonial (Objetos de color verde en imagen 7), para convertirlo en un posible museo de piezas precolombinas que tanto adolece el distrito; teniendo en cuenta los antecedentes históricos de la región. Por otro lado, con la demolición de las edificaciones no patrimoniales que se implantan en el área # 1 (E7 al E18), daría a la exuberante arborización, un nuevo respiro; convirtiéndolo a futuro, en un sitio ecoturístico del distrito de Momposina. Además, surge la alternativa de construir en el área # 2, una nueva infraestructura educativa con el cumplimiento de las normas técnicas colombianas de ambientes escolares NTC-4595, sin la limitación de áreas que impidan el buen desarrollo de las actividades escolares, y con un nuevo acceso a través de vía transversal de la depresión Momposina, creando una vía de servicio al proyecto, teniendo en cuenta que la transversal es una vía de tránsito rápido.

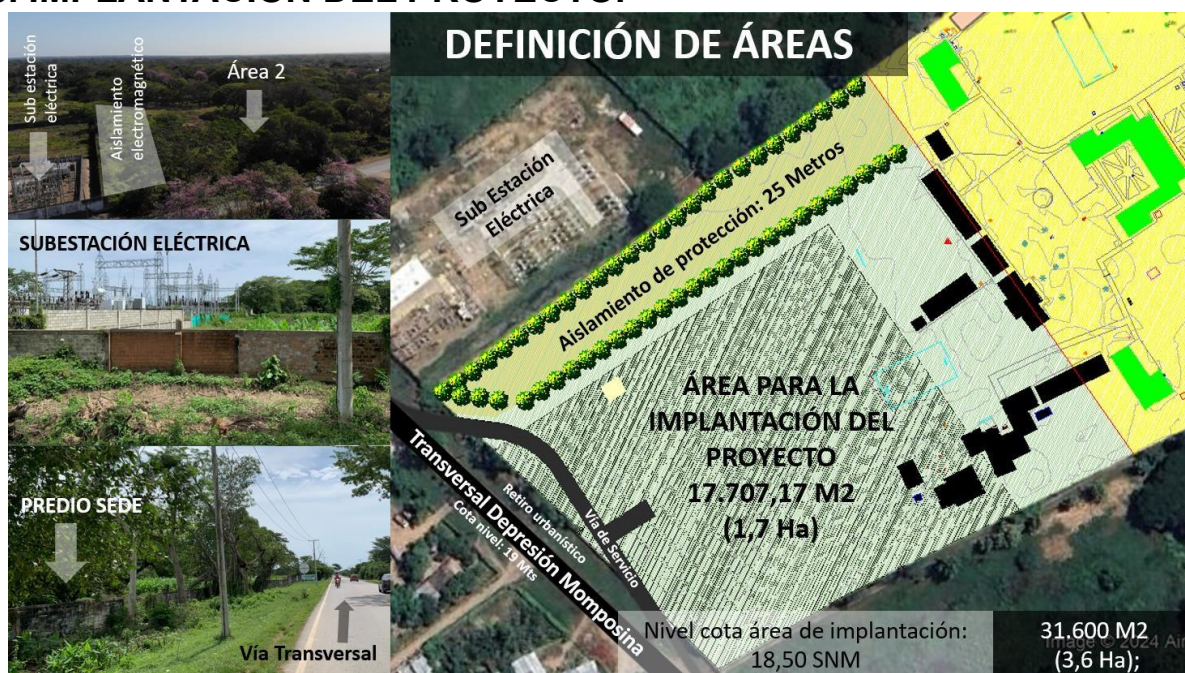
Gráfica # 8. Definición de áreas

Para definir las áreas en el predio, nos encontramos con un primer inconveniente, y es la existencia de una subestación eléctrica colindante al predio; siendo necesario proyectar por recomendación de nuestro ingeniero eléctrico, una franja con un ancho de 25 metros a todo lo largo de la línea colindante con el predio de la subestación. En esta franja en mención, se sembrarán gran diversidad de árboles que sirve de aislamiento o barrera de protección electromagnética. Por otro lado, y teniendo en cuenta que del lado oeste del predio objeto pasa una vía de carácter nacional, el cual es muy transitada, se proyectó una nueva vía de servicio, con el propósito no solo de dar acceso interno al proyecto, sino también brindar seguridad a los estudiantes, docentes y personal administrativo.

Como vemos en la gráfica # 8, el área neta para la implantación de los espacios pedagógicos y complementarios del proyecto, se estima en 17.707 M2 (1,7 Ha); el cual se plantea como primera medida, el esquema básico de implantación de las edificaciones a proyectar en el predio.
