**ANEXO 1  
ANEXO TÉCNICO INTERVENTORÍA**

**INTERVENTORÍA TÉCNICA, ADMINISTRATIVA Y FINANCIERA AL CONTRATO DE OBRA RESULTANTE DE LA LICITACIÓN PÚBLICA CUYO OBJETO ES LA "DIAGNÓSTICO Y EJECUCIÓN DE LAS OBRAS DE MANTENIMIENTO Y REFORZAMIENTO ESTRUCTURAL DE LA CUBIERTA, ASÍ COMO LA CONSTRUCCIÓN DE LA CAFETERÍA Y OBRAS COMPLEMENTARIAS, EN LA SEDE DE LA CORPORACIÓN AUTÓNOMA REGIONAL DE LA FRONTERA NORORIENTAL CORPONOR, MUNICIPIO DE CÚCUTA, DEPARTAMENTO DE NORTE DE SANTANDER.**

## **REGISTRO FOTOGRAFICO – PARQUE SEDE CORPONOR CUCUTA**

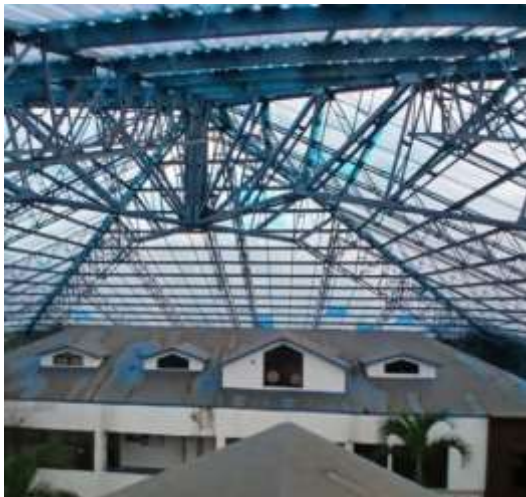
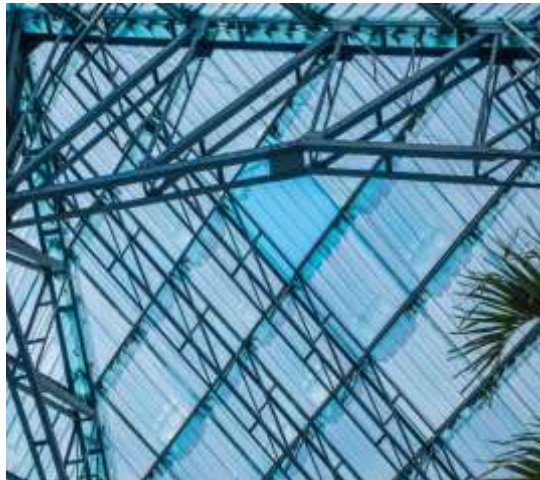
Registro fotográfico afectaciones en cubierta y desgaste pintura de la estructura metálica

Así mismo, en el caso de las láminas plásticas que cubren la estructura metálica y cuyo fin es el de evitar el ingreso de agua lluvia, éstas se encuentran averiadas (material cristalizado) por el tiempo de servicio y su exposición al sol.

Como manifestación concreta y actual del riesgo, y producto del deterioro y los fuertes vientos que se presentan en la ciudad, constituyen un factor de amenaza por las caídas reiteradas de láminas de cubierta como se evidencia en el registro fotográfico de las áreas faltantes, hecho que constituye un peligro inminente para la integridad de los servidores públicos, contratistas y visitantes que transitan bajo la cubierta, y que activa el deber de la Entidad de adoptar medidas correctivas inmediatas en aplicación del Sistema de Gestión de Seguridad y Salud en el Trabajo (Decreto 1072 de 2015, Libro 2, Parte 2, Título 4, Capítulo 6) y de la Resolución 2400 de 1979.

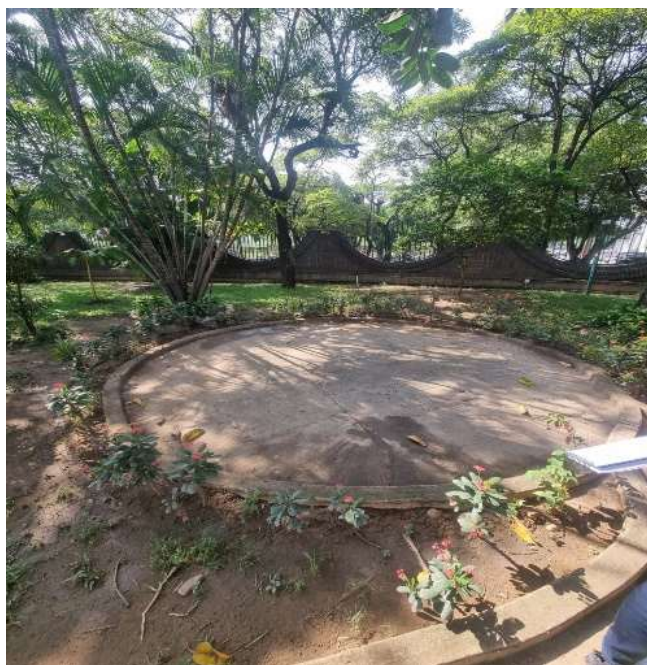
Foto. Área para construcción cafetería

El área destinada para la construcción de la cafetería corresponde a una zona libre dentro del área general del proyecto, actualmente sin construcción. Las condiciones actuales identificadas son las siguientes:

- Estado actual del terreno: área libre, sin edificación existente, ubicada dentro del predio donde se desarrolla el proyecto general de cubierta y pintura.
- Disponibilidad de redes de servicios públicos: el predio cuenta con puntos existentes de acueducto (agua), alcantarillado (sanitario) y energía eléctrica, cercanos al área donde se proyecta la cafetería.
- Alcance de la conexión requerida: dado que ya existen los puntos de servicios, la intervención no requiere ampliación de redes matrices, sino únicamente la conexión y derivación desde los puntos existentes de acueducto, alcantarillado y energía hacia el nuevo espacio de cafetería (acometidas domiciliarias internas).
