CONTRATO DE INTERVENTORIA  
084-2025 INT (119251)

OBJETO: INTERVENTORÍA INTEGRAL PARA EJECUTAR A PRECIOS UNITARIOS LAS ACTIVIDADES PARA LA CONSERVACIÓN DE LA MALLA VIAL LOCAL E INTERMEDIA, PUENTES Y ESPACIO PÚBLICO (LOTE 1 Y LOTE 2) EN LA LOCALIDAD DE SUBA EN LA CIUDAD DE BOGOTÁ D.C Y LAS DEMÁS ACTIVIDADES QUE SE DETALLAN EN EL ANEXO TÉCNICO. LOTE 2

INFORME MENSUAL TECNICO N° 10  
PERIODO: 01/ ENERO/26 AL 31/ENERO/26  
VERSIÓN 0

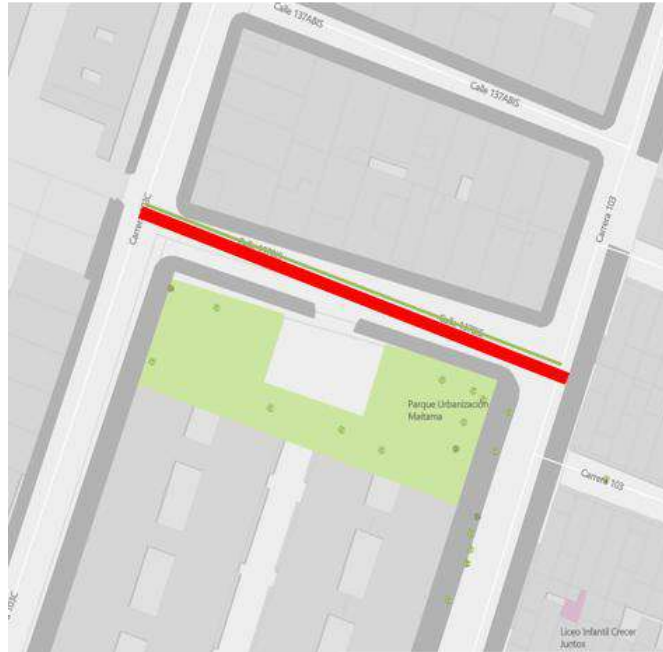
11005215

El segmento vial correspondiente al sector de **Costa Azul** fue **recibido a satisfacción por la interventoría y la comunidad**, tras verificar el cumplimiento de las especificaciones técnicas, la adecuada calidad de los materiales, la correcta ejecución de las actividades constructivas y la funcionalidad de la vía. Durante el proceso de entrega se confirmó que las obras garantizan condiciones óptimas de transitabilidad, seguridad y durabilidad, reflejando la conformidad de los usuarios y el cumplimiento integral de los compromisos establecidos en el contrato.

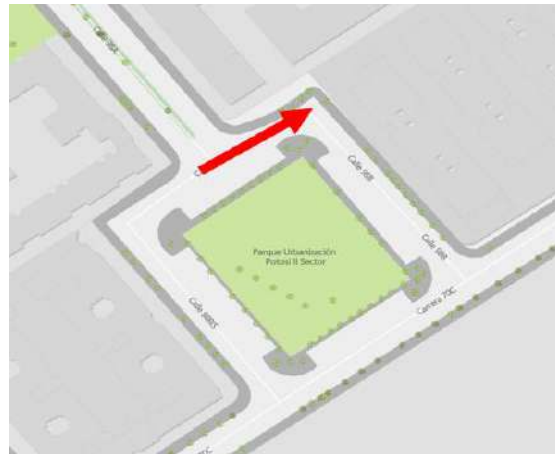
11011188

El segmento vial de **Potosí** continúa en **proceso de revisión por parte de la interventoría**, pese a que el contratista ejecutó actividades orientadas a mejorar el acabado del mismo; no obstante, dichas labores se realizaron **sin el acompañamiento ni la verificación de la interventoría**, razón por la cual **no han sido recibidas a satisfacción** y se encuentran sujetas a inspección, validación técnica y, de ser necesario, a la formulación de observaciones y requerimientos adicionales.

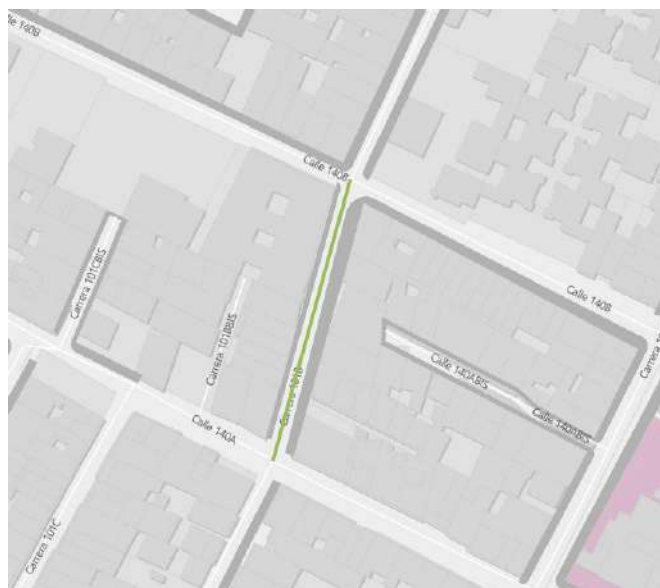
11004672

- Instalación de prefabricados
- Demolición de andenes
- Excavación manual de andenes
- Instalación de SBG-PEA para andenes
- Instalación de concreto para andenes

La interventoría realizó visitas de seguimiento y control para verificar la correcta instalación de los elementos prefabricados, comprobando alineación, nivelación y anclaje conforme a los planos y especificaciones técnicas. Se evidenció cumplimiento general; no obstante, se identificaron **desniveles puntuales**, recomendando su ajuste para garantizar funcionalidad y acabado adecuado.

Se supervisaron las actividades de demolición de andenes existentes, verificando que se ejecutaran dentro de los límites definidos y con las medidas de seguridad correspondientes. Como **hallazgo**, se observó acumulación temporal de escombros en zonas de tránsito peatonal, recomendando su retiro oportuno y señalización adecuada.

La interventoría controló la excavación manual, verificando profundidades, anchos y condiciones del terreno conforme a diseño. Se evidenció cumplimiento general; sin embargo, se registró como **hallazgo** la necesidad de mejorar el perfilado del fondo de excavación en algunos tramos para asegurar una base uniforme.

Se verificó la colocación de la subbase granular para andenes (SBG-PEA), constatando el espesor, la correcta distribución del material y su compactación. Como **hallazgo menor**, se recomendó reforzar la compactación en puntos específicos para cumplir con las especificaciones técnicas establecidas.

La interventoría supervisó el vaciado del concreto para andenes, verificando dosificación, acabado superficial, pendientes y juntas. Se evidenció una ejecución conforme; no obstante, se identificaron **observaciones relacionadas con el curado del concreto**, recomendando garantizar el tiempo y método adecuados para evitar fisuras prematuras.

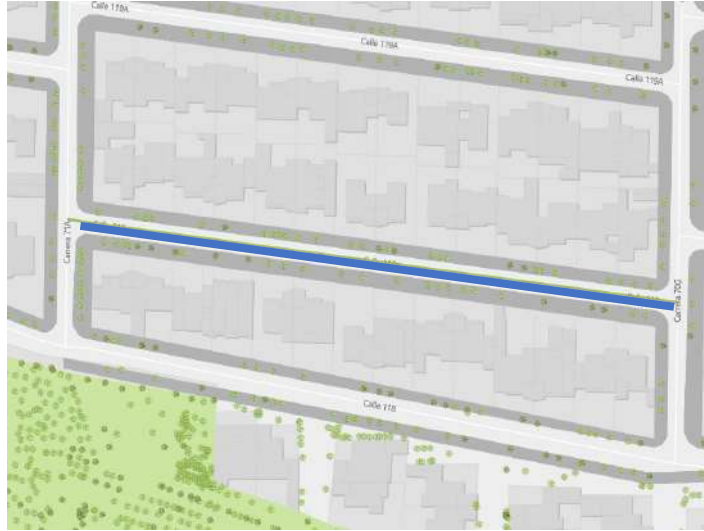
**11010613**

## ESTRUCTURA DE PAVIMENTO

La estructura planteada desde la abscisa K0+000 a la K0+062 es la siguiente:

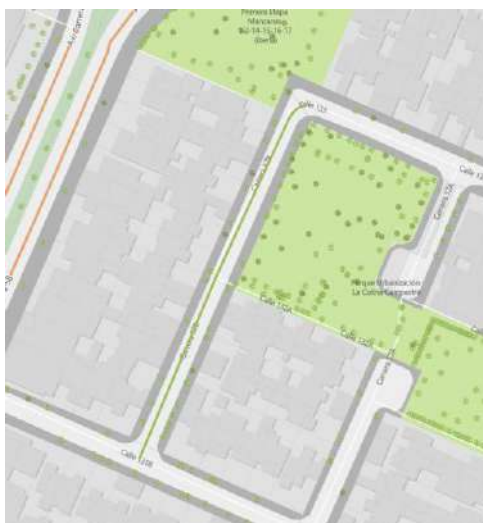
**11008694**

En el sector de Colina Campestre, las actividades objeto de intervención se encuentran finalizadas; sin embargo, se encuentra pendiente la adecuación de los sumideros, labor necesaria para garantizar el correcto funcionamiento del sistema de drenaje y el cierre definitivo de la obra.

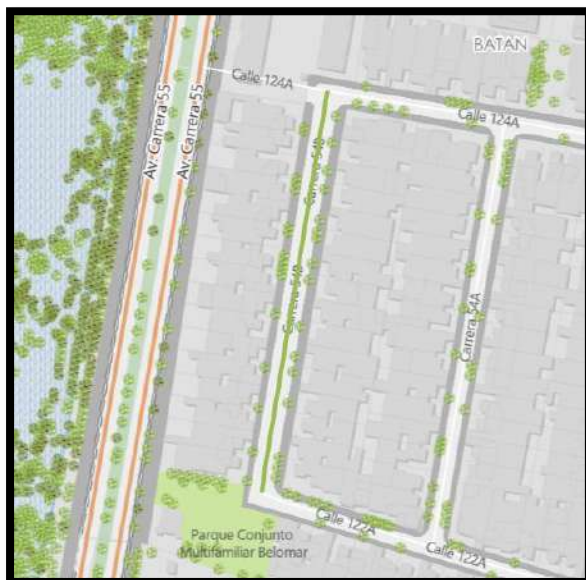
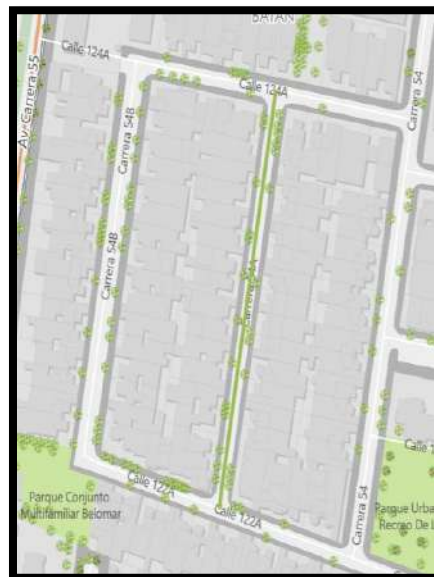
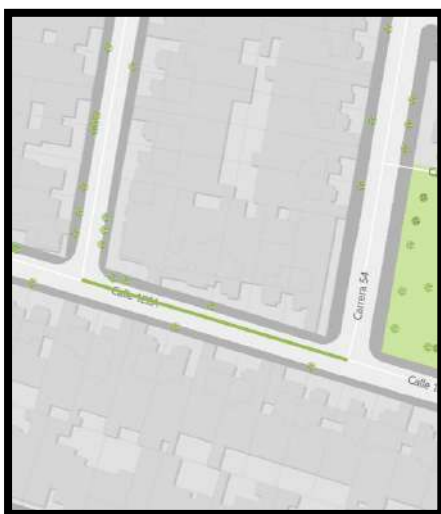
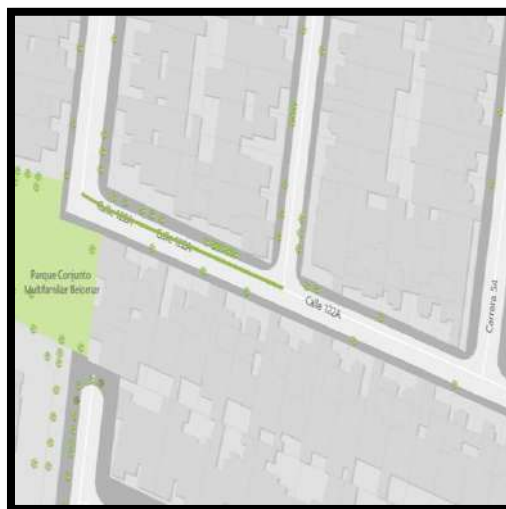
**EL RECREO LOS FRAILES**  
11010578, 11010586, 11010587 y 11010602

- ✓ Demolición de rampas
- ✓ Excavación manual para rampas
- ✓ Instalación de sbg-pea para rampas
- ✓ Instalación de malla electrosoldada
- ✓ Instalación de concreto

- **Demolición de rampas:**  
La interventoría realizó inspecciones en campo para verificar la demolición de las rampas existentes, constatando que las actividades se ejecutaran conforme a los límites definidos en planos y bajo las condiciones de seguridad establecidas. Como

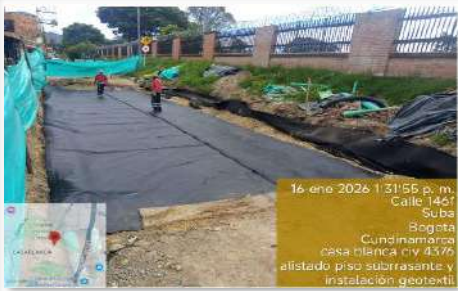
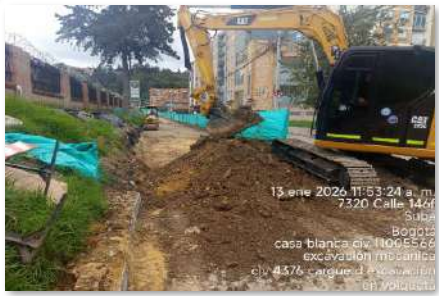
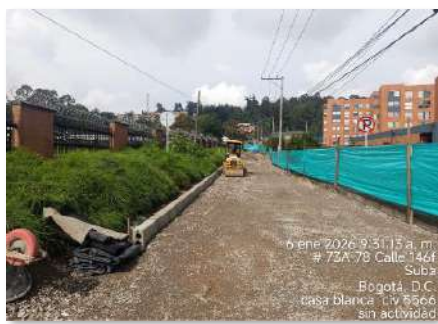
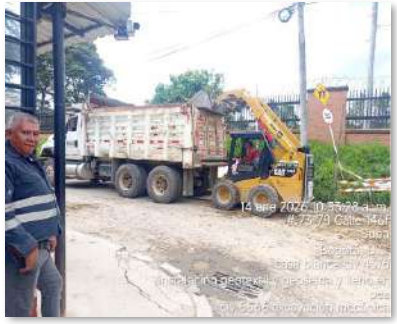
| <p><b>FRENTE</b><br/><b>CASABLANCA CIVS</b><br/><b>11005566, 11014376</b></p> | <div data-bbox="565 625 1019 913"> <p>16 ene 2026 13:55 p.m.<br/>Calle 146f<br/>Suba<br/>Bogotá<br/>Cundinamarca<br/>casa blanca civ 11005566<br/>el estado piso subrasante y<br/>instalación geotextil</p> </div> <div data-bbox="1027 913 1463 1207"> <p>13 ene 2026 11:53:24 a.m.<br/>7320 Calle 146f<br/>Suba<br/>Bogotá<br/>casa blanca civ 11005566<br/>excavación mecánica<br/>civ 4376 cargando excavación<br/>CP Volcansu</p> </div> <div data-bbox="592 1333 1026 1654"> <p>6 ene 2026 9:31:15 a.m.<br/>7320 Calle 146f<br/>Suba<br/>Bogotá, D.C.<br/>casa blanca civ 5566<br/>sin actividad</p> </div> <div data-bbox="1052 1333 1446 1654"> <p>14 ene 2026 10:55:00 a.m.<br/>7320 Calle 146f<br/>Suba<br/>Bogotá, D.C.<br/>casa blanca civ 11005566<br/>excavación mecánica y limpieza<br/>civ 4376 cargando excavación<br/>CP Volcansu</p> </div> |

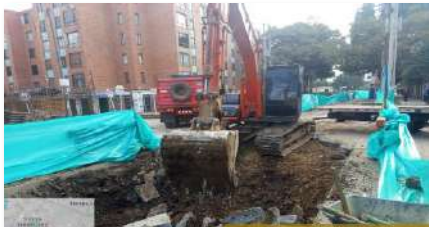
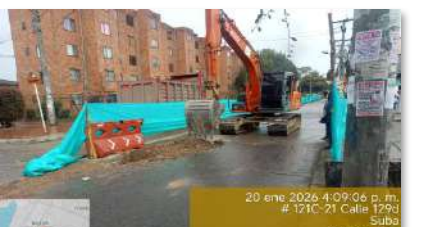
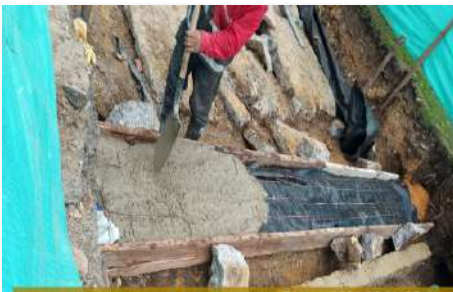
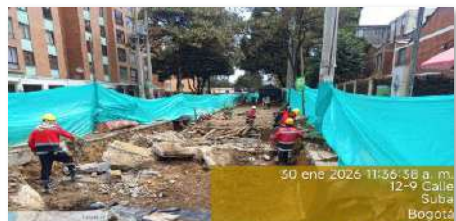
| <p><b>FRENTE TIBABUYES<br/>(PARQUE PILOTO)<br/>CIVS 11006438</b></p> | <div data-bbox="553 646 979 926"> <p>25 ene 2026 7:55:06 a. m.<br/>parque piloto civ 11011977<br/>excavación mecánica y cargue y<br/>instalación geotextil y reciclado</p> </div> <div data-bbox="1003 646 1429 926"> <p>20 ene 2026 4:09:06 p. m.<br/># 121C-21 Calle 129d<br/>Suba<br/>Bogotá, D.C.<br/>p. piloto civ 11006617 esta 11006438<br/>instalación polisorbente c/sa y inicio<br/>excavación</p> </div> <div data-bbox="526 934 979 1165"> <p>21 ene 2026 2:21:17 p. m.<br/>Suba<br/>Bogotá, D.C.<br/>p. piloto civ 11011977<br/>excavación mecánica parcial</p> </div> <div data-bbox="1008 934 1429 1165"> <p>25 ene 2026 7:55:06 a. m.<br/>parque piloto civ 11011977<br/>excavación mecánica y cargue y<br/>instalación geotextil y reciclado</p> </div> <div data-bbox="537 1199 987 1488"> </div> <div data-bbox="1003 1199 1455 1488"> <p>30 ene 2026 11:36:38 a. m.<br/>12-9 Calle<br/>Suba<br/>Bogotá, D.C.<br/>p. piloto civ 11011977<br/>instalación reciclado y sello<br/>civ 11011978 colocación geotextil<br/>y reciclado y construcción carcamas<br/>telecomunicaciones y eléctrica</p> </div> |

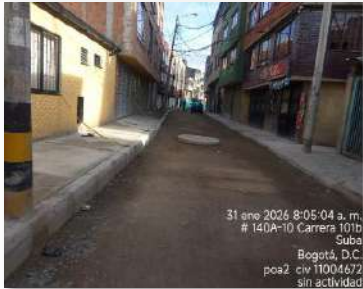
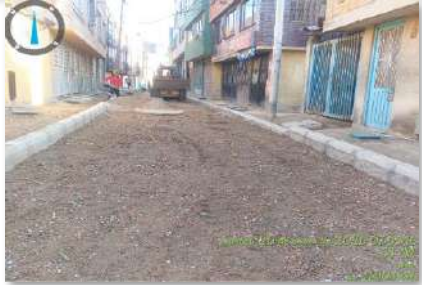
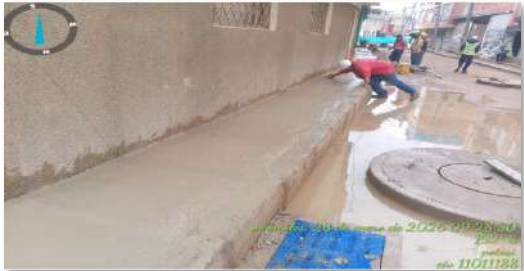
| <p><b>FRENTE EL POA CIVS<br/>11004672</b></p> | <div data-bbox="570 625 930 911"> <p>31 ene 2026 8:05:04 a. m.<br/># 140A-10 Carrera 101b<br/>Suba<br/>Bogotá, D.C.<br/>poa2 civ 11004672<br/>sin actividad</p> </div> <div data-bbox="1019 621 1438 903"> <p>Interventoría contrato FDLS-CTO-084-2025<br/>Informe No.10: 01 DE ENERO AL 31 DE ENERO DE 2026<br/>poa2 civ 11004672<br/>sin actividad</p> </div> <div data-bbox="751 936 1271 1205"> <p>Interventoría contrato FDLS-CTO-084-2025<br/>Informe No.10: 01 DE ENERO AL 31 DE ENERO DE 2026<br/>poa2 civ 11004672<br/>sin actividad</p> </div> |

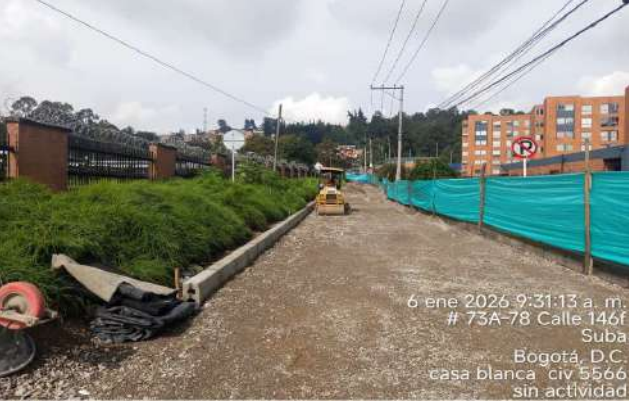
| REGISTRO FOTOGRAFICO | |
|---|---|
| <p>FOTOGRAFIA 1</p> <p>Compactación de BG 11014376</p> | <p>FOTOGRAFIA 2</p> <p>Demolición y excavación de andenes 11004672</p> |

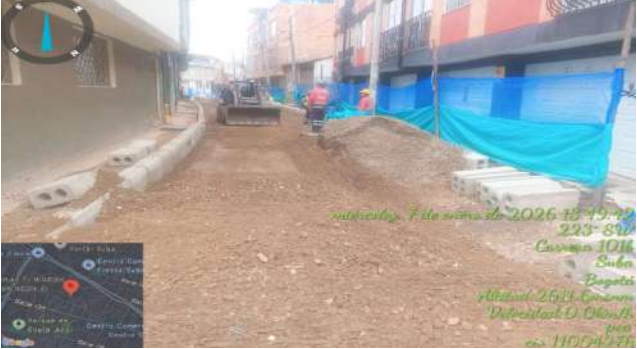
| REGISTRO FOTOGRAFICO | |
|---|---|
| <p>FOTOGRAFIA 3</p> <p>Instalación de BG 11004672</p> | <p>FOTOGRAFIA 4</p> <p>Sin actividad Piloto</p> |

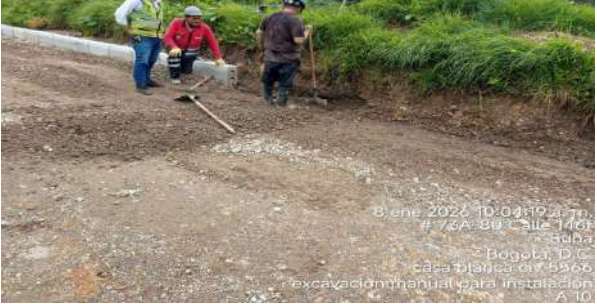
| REGISTRO FOTOGRAFICO | |
|---|---|
| <p>FOTOGRAFIA 05</p> <p>Instalación de Sardinel 11014376</p> | <p>FOTOGRAFIA 06</p> <p>Aseo y retiro final 11010613</p> |

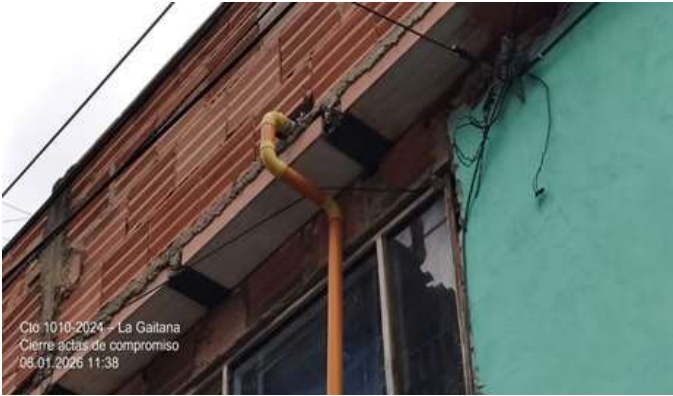
FOTOGRAFIA 09

Verificación PSI

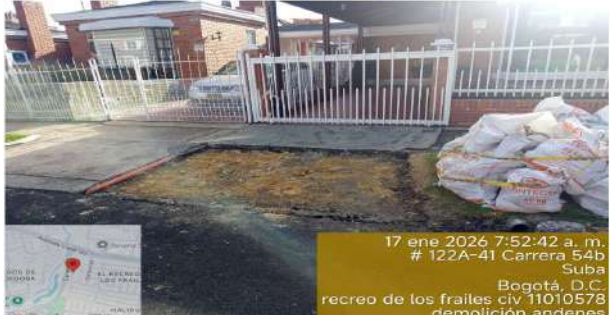
| <div><div><p>FOTOGRAFIA 1</p><p>Demolición de rampas frailes 11010586</p></div><div><p>FOTOGRAFIA 2</p><p>Instalación de geotextil 11014376</p></div></div> | | | |

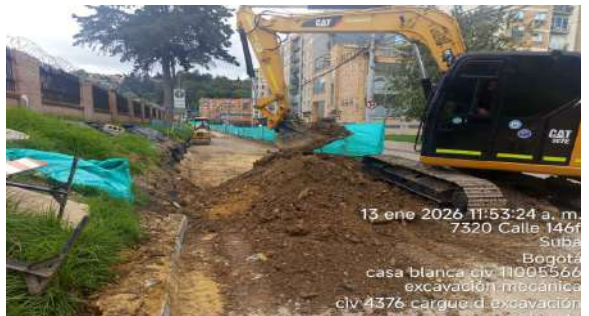
| <div><div><p>FOTOGRAFIA 3</p><p>Excavación mecánica y retiro 11014376</p></div><div><p>FOTOGRAFIA 4</p><p>Retiro de material 11014376</p></div></div> | | | |

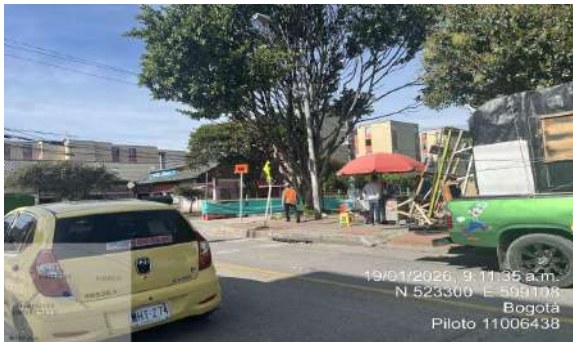
| FOTOGRAFIA 1<br>Instalación de pmt piloto etapa 2 |

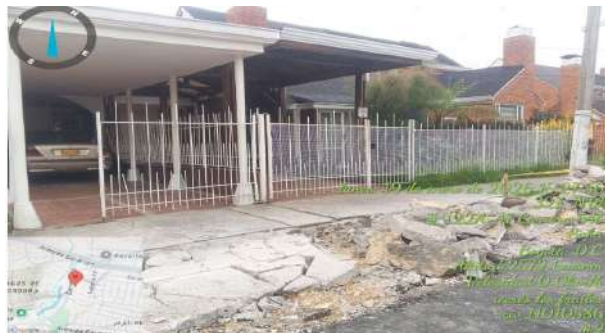
| FOTOGRAFIA 2<br>Demición de rampas 11010586 |

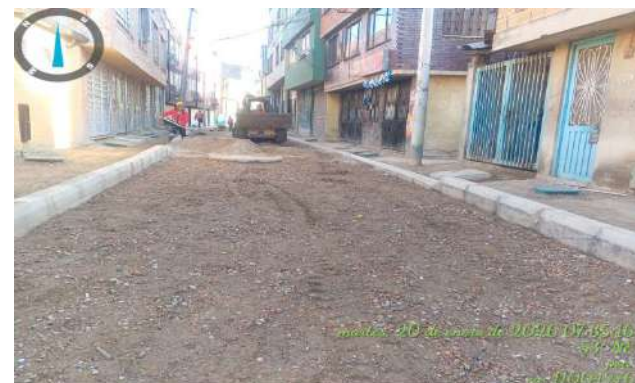
| FOTOGRAFIA 3<br>Instalación de BG-A 11004672 |

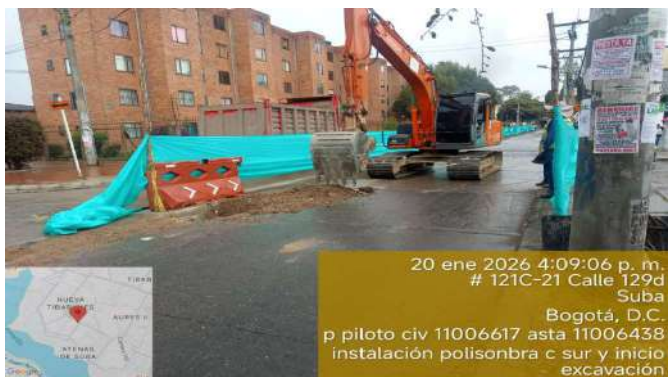
| FOTOGRAFIA 4<br>Demolición de carpeta asfáltica 11011977 |

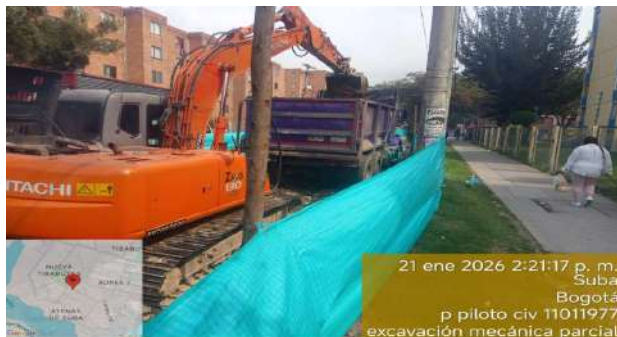
| FOTOGRAFIA 05<br>Cargue de material 11011977 |

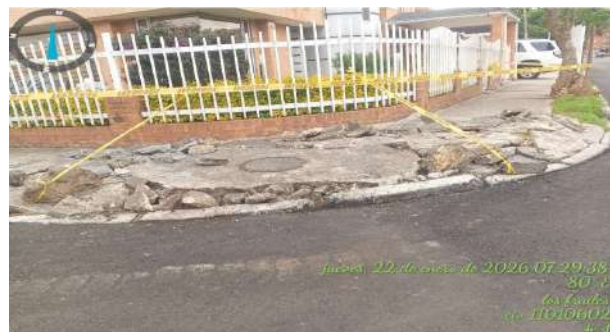
| FOTOGRAFIA 06<br>Demolición de rampas 11010578 |

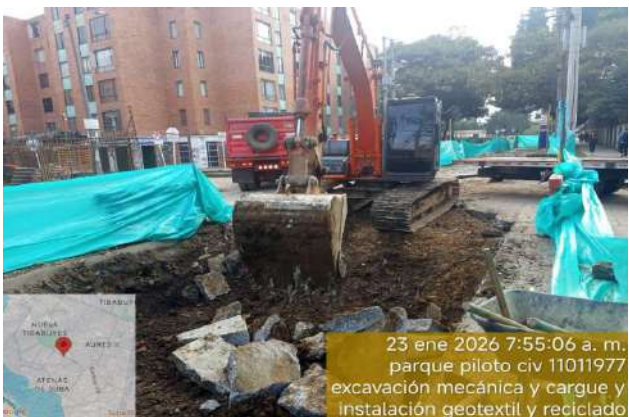
| <div> <div> <p>23 ene 2026 7:55:06 a. m.<br/>parque piloto civ 11011977<br/>excavación mecánica y cargue y<br/>instalación geotextil y reciclado</p> </div> <div> <p>24 de enero de 2026 09:23:20<br/>342 m<br/>parque piloto<br/>civ. 11010586<br/>103</p> </div> </div> | | | |
| FOTOGRAFIA 07<br><div>Excavación mecánica 11011977</div> | | FOTOGRAFIA 08<br><div>Instalación de SBGPEA rampas 11010586</div> | |

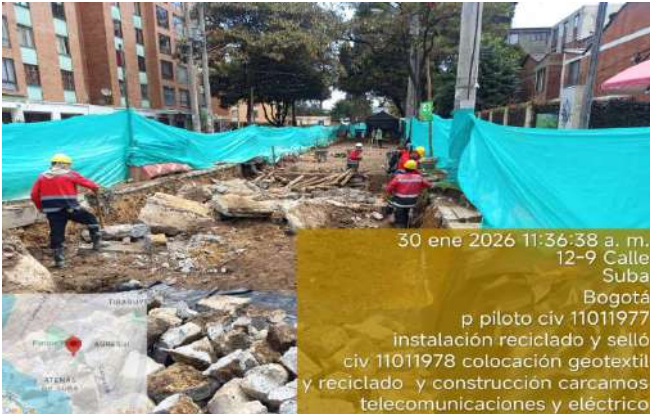
| REGISTRO FOTOGRAFICO | |
|---|---|
| <p>FOTOGRAFIA 3</p> <p>Instalación de rajón 11011977</p> | <p>FOTOGRAFIA 4</p> <p>nivelación y compactación 11011977</p> |

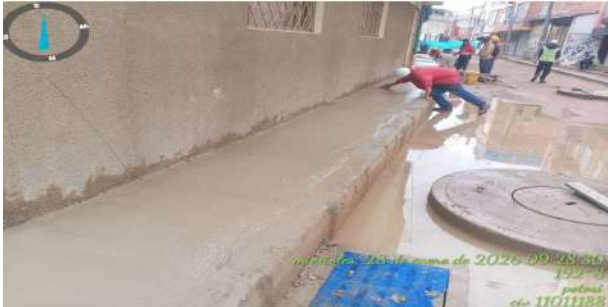
| REGISTRO FOTOGRAFICO | |
|---|---|
| <p>FOTOGRAFIA 05</p> <p>Fundida de andenes 11004672</p> | <p>FOTOGRAFIA 06</p> <p>adecuación de acabado Gaitana 11005262</p> |

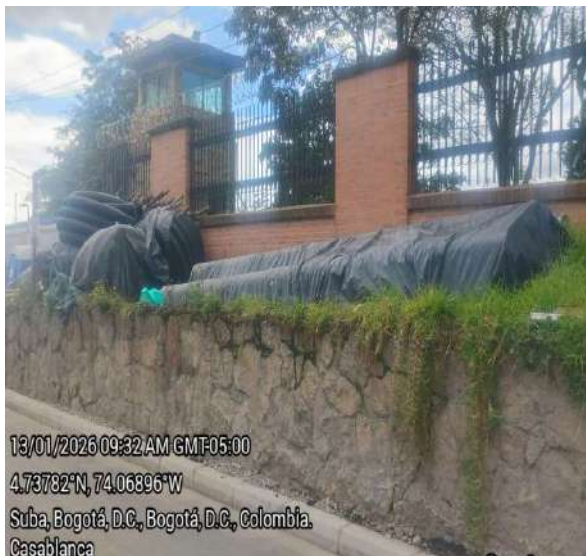
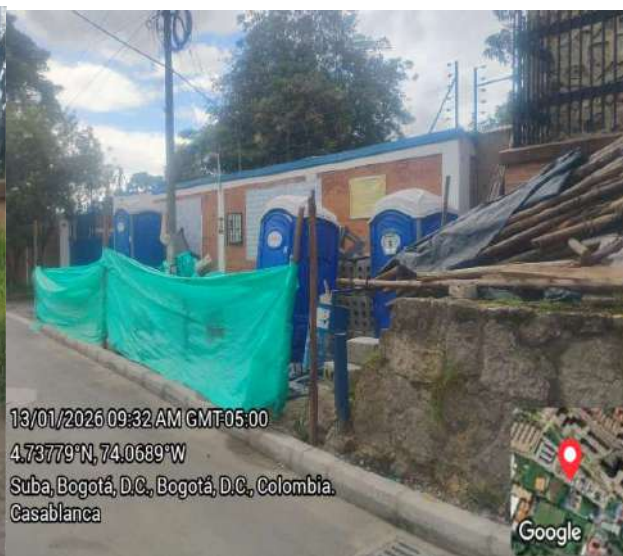
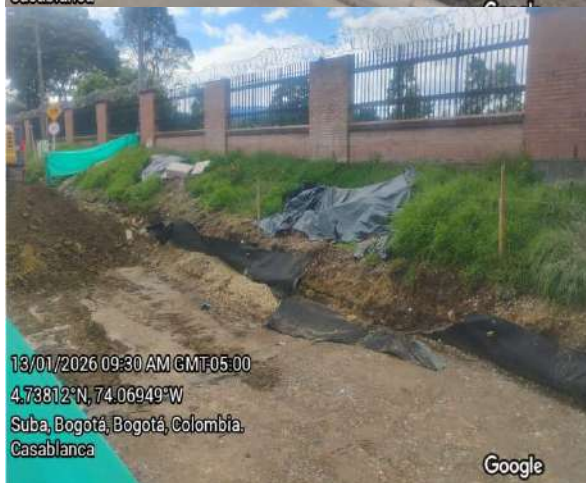
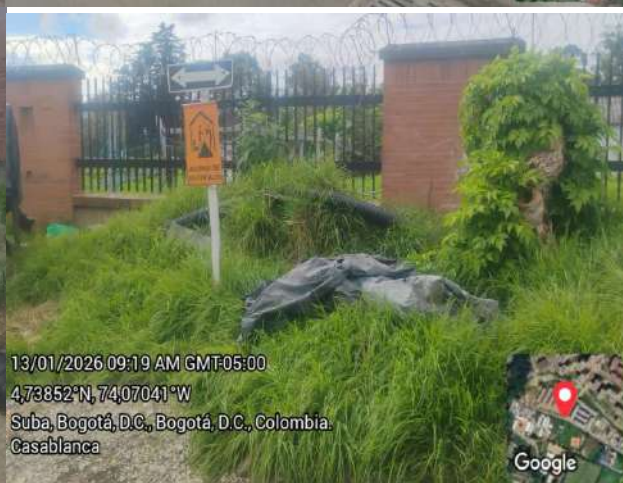
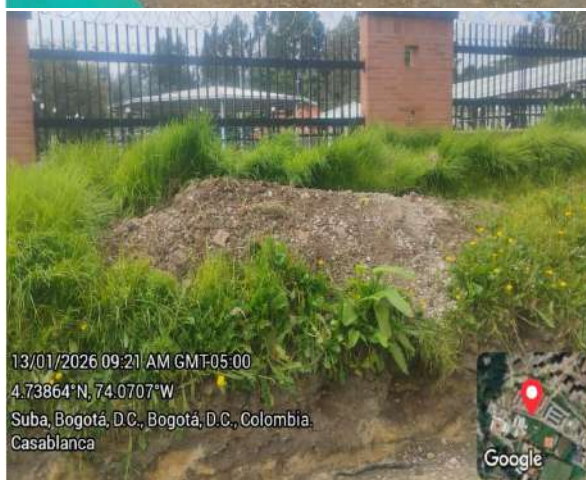
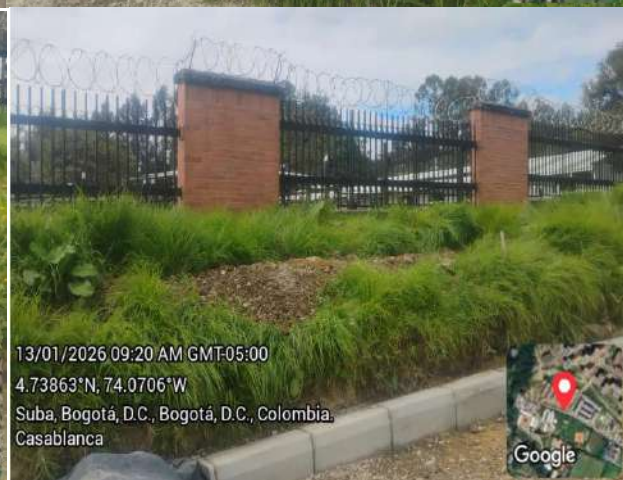
Es importante mencionar que anteriormente estas áreas contaban con autorización por esta interventoría de los acopios hasta el mes de diciembre, por lo que se reitera la importancia de que el contratista cumpla con la normatividad ambiental aplicable y con las especificaciones contractuales relacionadas con el manejo adecuado de materiales en el sitio de obra.

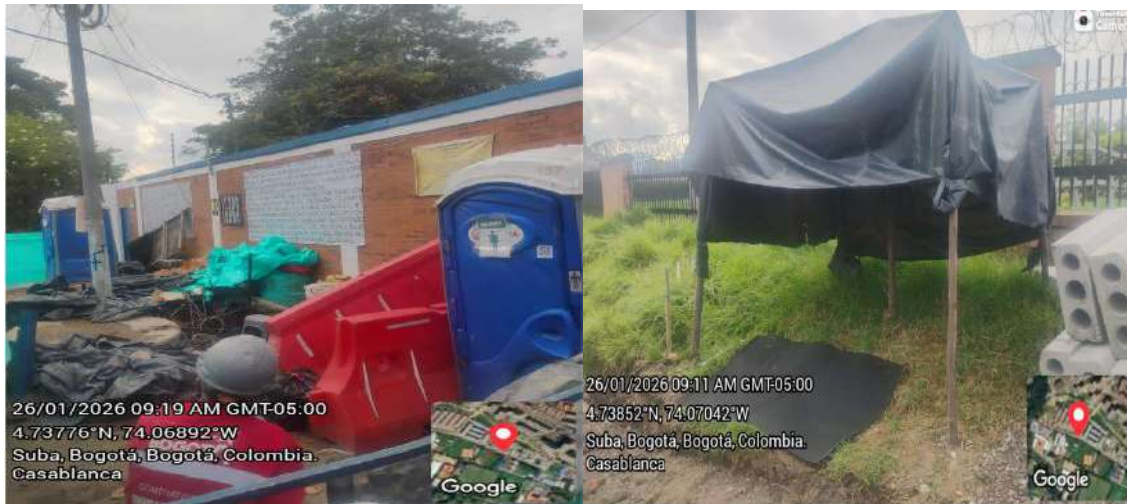
Se reitera la importancia de que el contratista cumpla con la normatividad ambiental aplicable y con las especificaciones contractuales relacionadas con el manejo adecuado de materiales en el sitio de obra.
