## INFORME DIAGNOSTICO MALLA VIAL RURAL

### INFORME DE VISITA TECNICA

## SECRETARIA DE INFRAESTRUCTURA

**MUNICIPIO DE PAZ DE ARIPORO  
SEPTIEMBRE DE 2026**

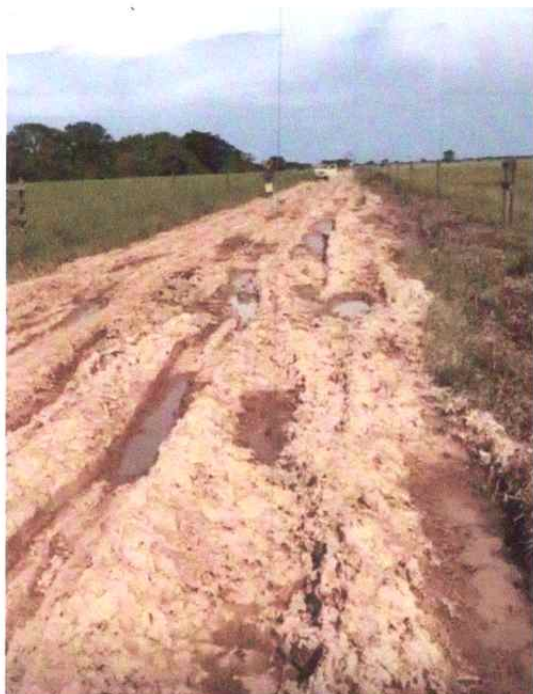
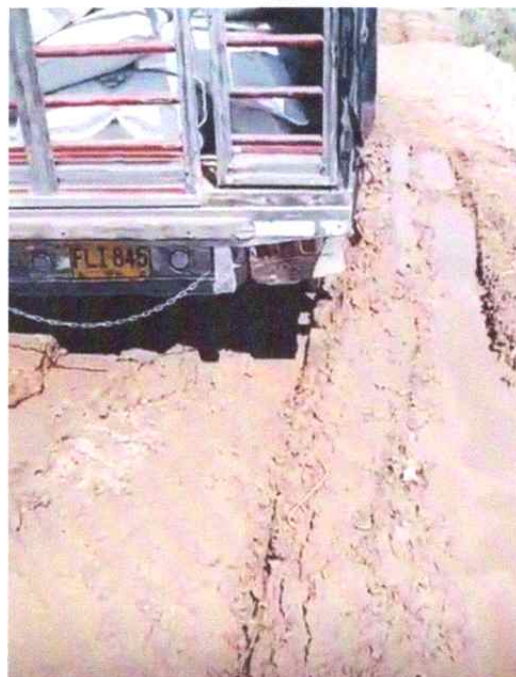
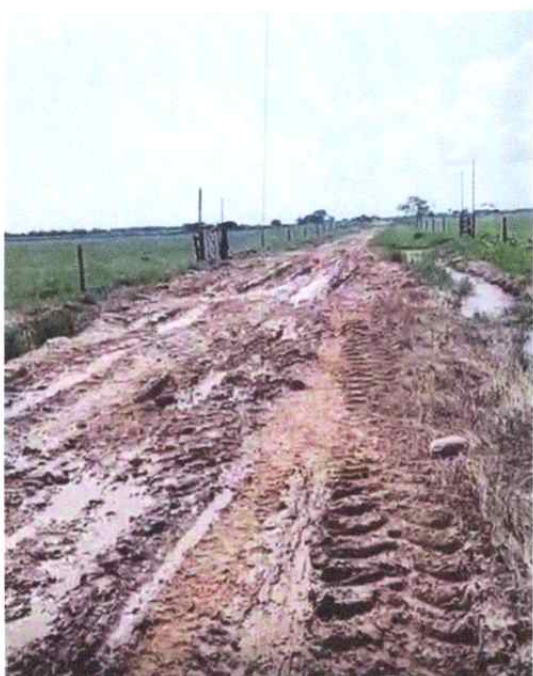
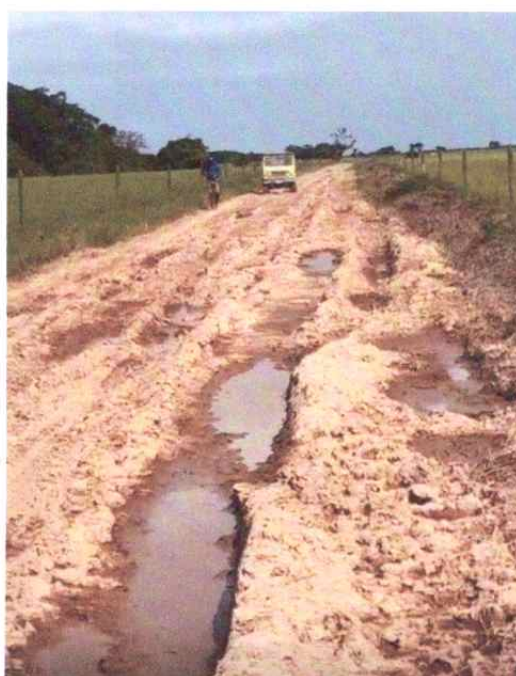
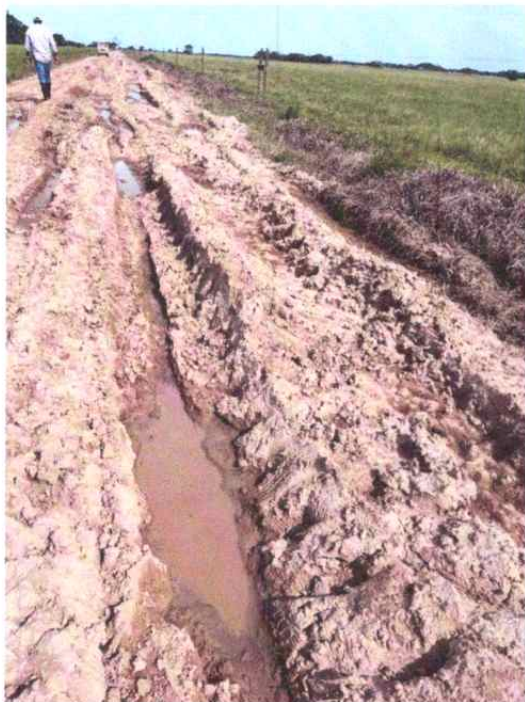
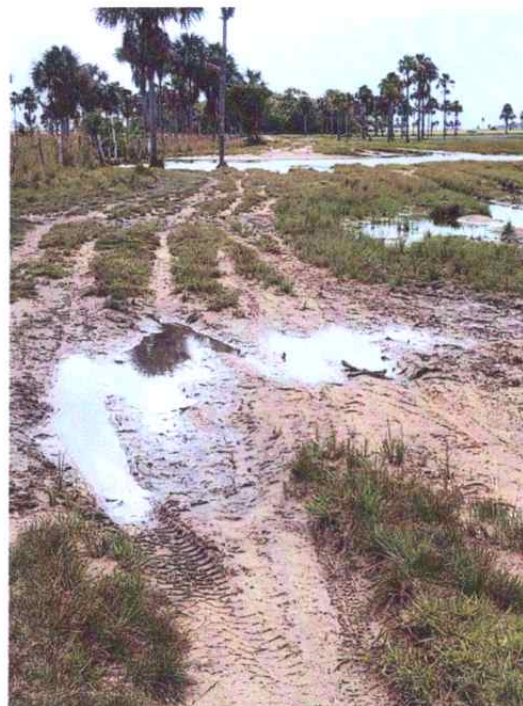
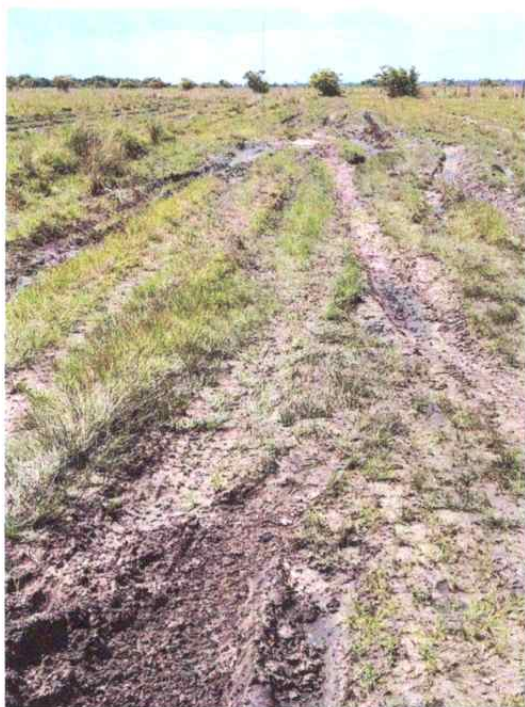
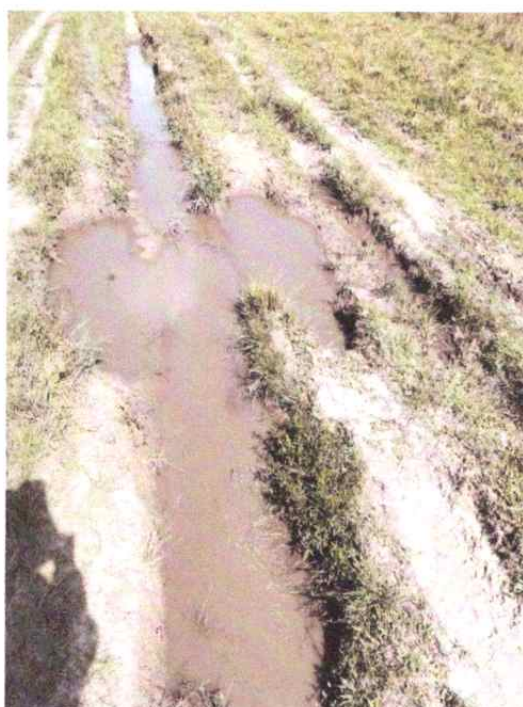
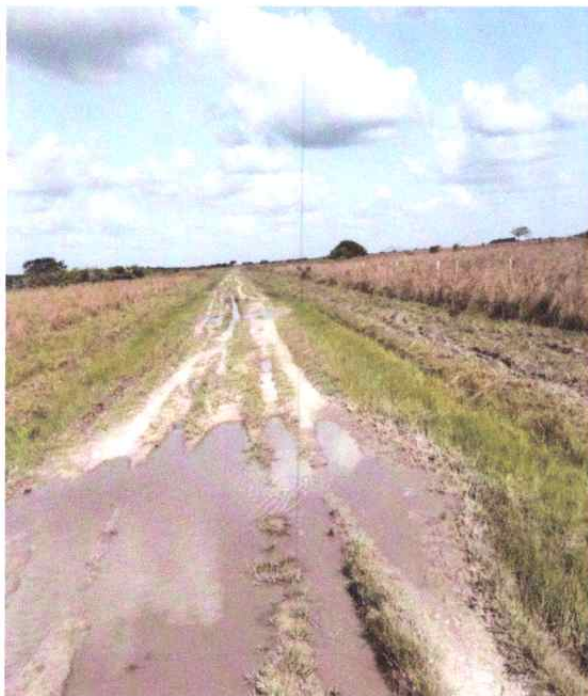
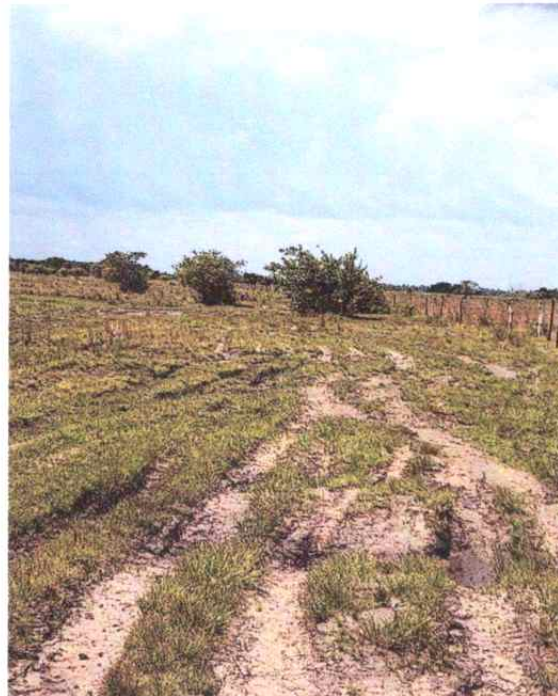
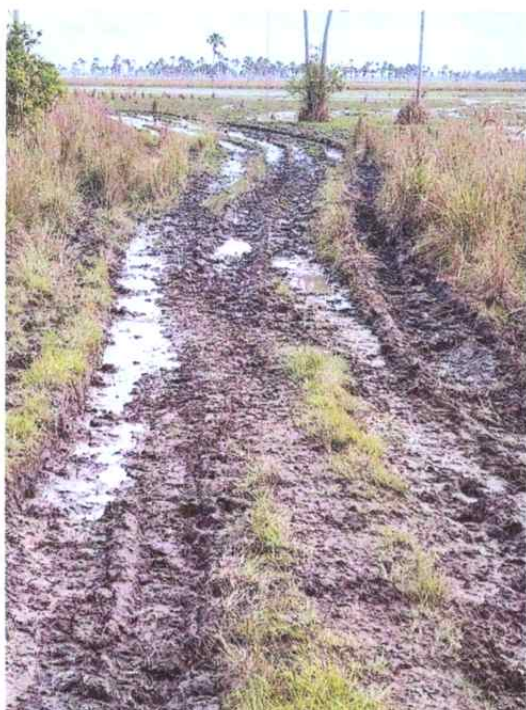
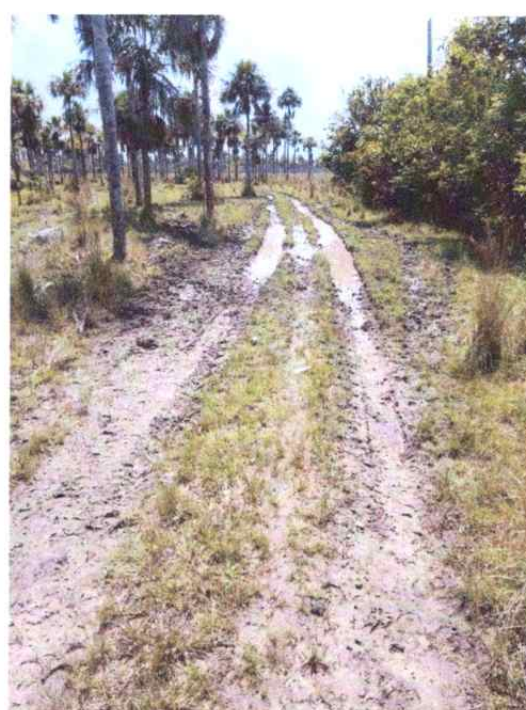
1.3. Registro fotográfico

El material fotográfico recopilado durante las actividades de inspección permite evidenciar diferentes condiciones de deterioro presentes en la red vial rural del municipio, las cuales varían de acuerdo con las características particulares de cada sector, las condiciones del terreno, el comportamiento climático y el nivel de tránsito.

- Encharcamientos y acumulación de agua: presencia de agua sobre la superficie de rodadura, asociada a las condiciones de saturación del terreno y, en algunos sectores, a la insuficiencia o ausencia de sistemas adecuados de drenaje.

- Huellas y deformaciones: formación de huellas, roderas y deformaciones de la superficie de rodadura, generadas principalmente por el tránsito vehicular sobre terrenos con elevados niveles de humedad o reducida capacidad de soporte.

- Pérdida y deterioro del material de rodadura: pérdida de material granular o deterioro de la superficie existente, dejando expuesto el terreno natural y disminuyendo las condiciones de transitabilidad.

- Presencia de material orgánico y vegetación: aparición de material vegetal, pasto y otros elementos sobre la superficie de rodadura o en sus zonas laterales, que pueden afectar las condiciones de circulación y el manejo adecuado de las aguas.

- Deficiencias en el drenaje: sectores en los cuales las cunetas, canales naturales o elementos existentes presentan condiciones insuficientes para conducir adecuadamente las aguas superficiales.

- Reducción de la sección útil de la vía: afectaciones en los bordes o costados de la calzada que pueden reducir el ancho disponible para la circulación vehicular y generar condiciones que requieren atención.

- Deterioro de puntos críticos: identificación de sectores puntuales que, por sus condiciones físicas, de humedad, erosión, deformación o pérdida de material, requieren actividades de mantenimiento, conservación o recuperación.

- **Reconformación mecánica de la superficie de rodadura**, mediante actividades de perfilado, nivelación y recuperación de la geometría de la vía, de acuerdo con las condiciones particulares de cada tramo.

- **Retiro, manejo o redistribución de materiales deteriorados**, especialmente en sectores donde se presenten acumulaciones de material, deformaciones, zonas blandas o condiciones que dificulten la transitabilidad.

- **Aporte, cargue, transporte y extendido de material**, cuando las condiciones de la superficie de rodadura requieran recuperar niveles, corregir deformaciones o mejorar las condiciones de transitabilidad.

- **Compactación mecánica**, cuando técnicamente resulte procedente, con el propósito de mejorar las condiciones de estabilidad y resistencia de los materiales colocados o reconformados.

- **Limpieza y adecuación de drenajes**, incluyendo cunetas, canales y demás elementos existentes que permitan mejorar la conducción y evacuación de las aguas superficiales.

- **Conformación de cunetas y manejo de aguas superficiales**, cuando las condiciones del terreno y las características de la vía permitan su ejecución, con el propósito de disminuir procesos de acumulación y saturación.

- **Atención de puntos críticos**, mediante la utilización de la maquinaria y los equipos que técnicamente se determinen necesarios para recuperar las condiciones de transitabilidad.
