ALCALDÍA DE  
**PUERTO ASÍS**

MEJORAMIENTO DE LA RED DE ALCANTARILLADO SANITARIO DEL BARRIO LAS COLINAS CALLE 13 ENTRE CRA 38 Y 37 Y CRA 38 ENTRE CALLE 12 Y 13 DEL MUNICIPIO DE PUERTO ASÍS, PUTUMAYO

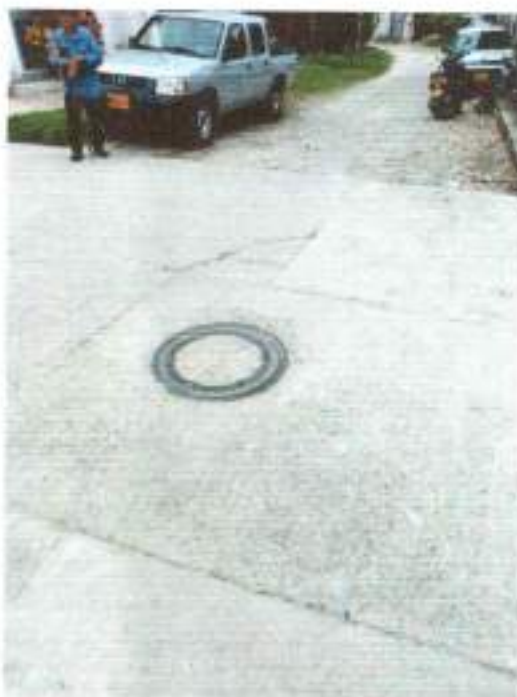
Fotografía 2. Fisuras y hundimiento del pavimento sobre el trazado de la red en la Carrera 38. Este tipo de daño es un indicador inequívoco del colapso subterráneo de la tubería, que socava la base de la vía y representa un riesgo de accidentes.

**Falla por Colapso Estructural, no por Pendiente:** El problema no radica en la topografía, sino en el colapso estructural de la tubería. Los hundimientos en el pavimento, alineados con el trazado de la red, confirman que la tubería ha cedido, creando "colchones" de agua y obstrucciones que impiden el flujo, a pesar de tener una pendiente teóricamente correcta. Esto se puede deber a la superficialidad de la red de tubería y que ante el paso de vehículos pesados se fractura y colapsa.

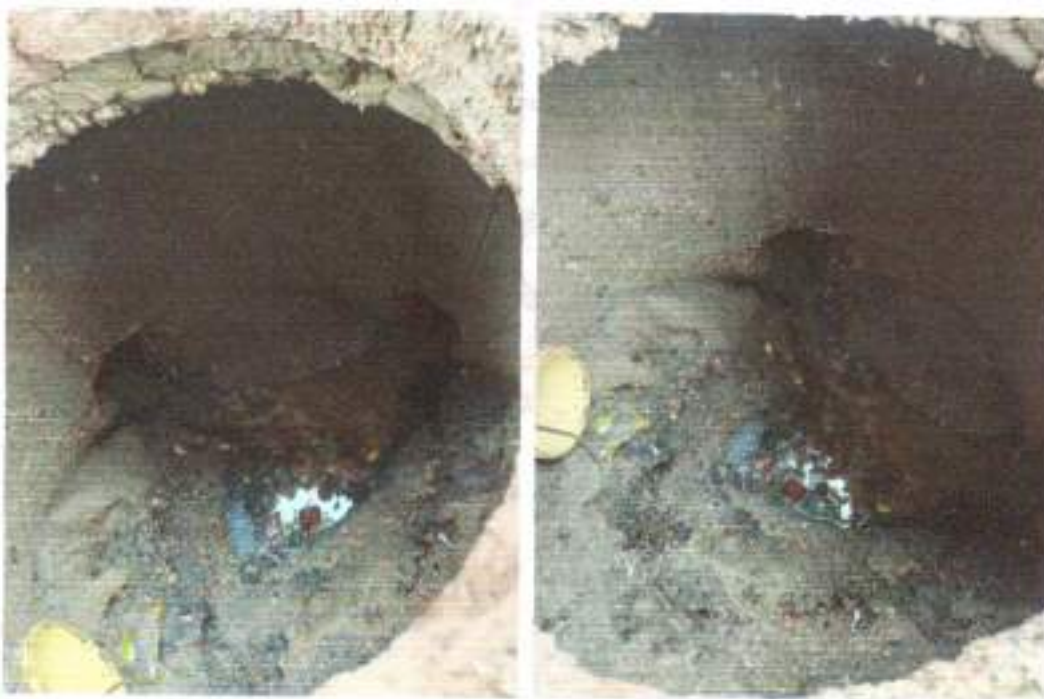
Fotografía 3. Acumulación de aguas servidas y material de arrastre en una de las cajas de inspección existentes. La inspección visual confirma que el sistema no tiene la capacidad de evacuar los sólidos, evidenciando la obstrucción interna de la tubería.

**Insuficiencia Hidráulica por Obstrucción Total:** La combinación del material de alta rugosidad, la acumulación de sedimentos a lo largo de los años y las fracturas en la tubería han reducido la sección útil del tubo a un nivel crítico. En la práctica, la red funciona como un sistema de almacenamiento estancado más que como un canal de evacuación.

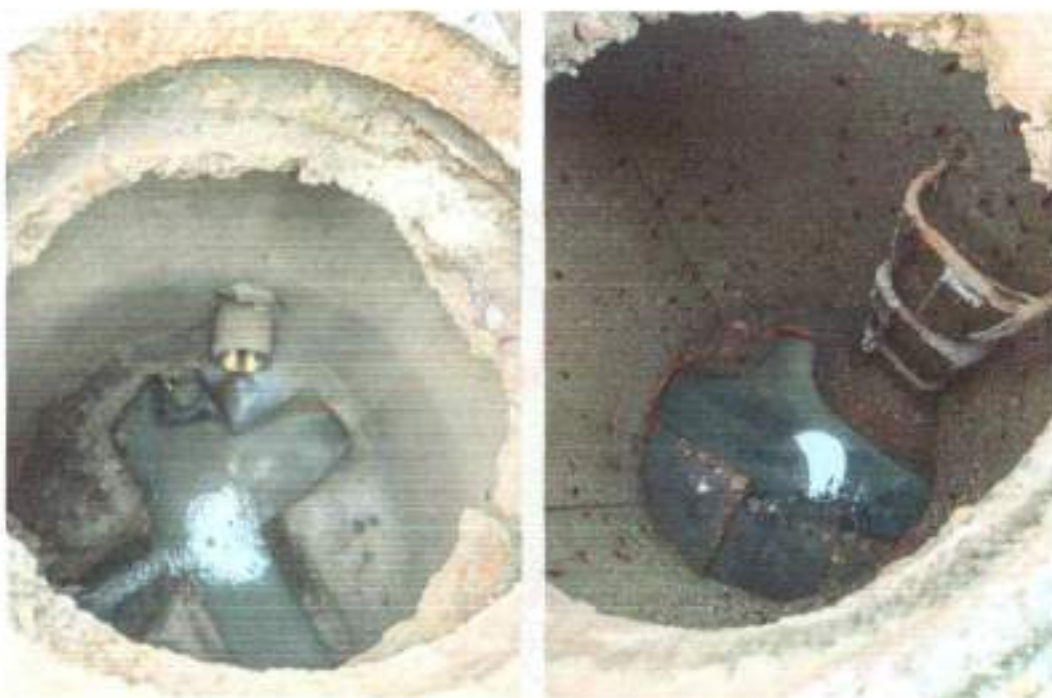
Fotografía 4. Material obsoleto (tubería de gres) observado durante una inspección preliminar. Se aprecian las fracturas y el desgaste del material, que es la causa raíz del colapso estructural y la ineficiencia hidráulica del sistema.

La causa raíz del problema es el fin de la vida útil del material de la tubería, que ha perdido su capacidad estructural e hidráulica, y no un defecto en el diseño topográfico original.

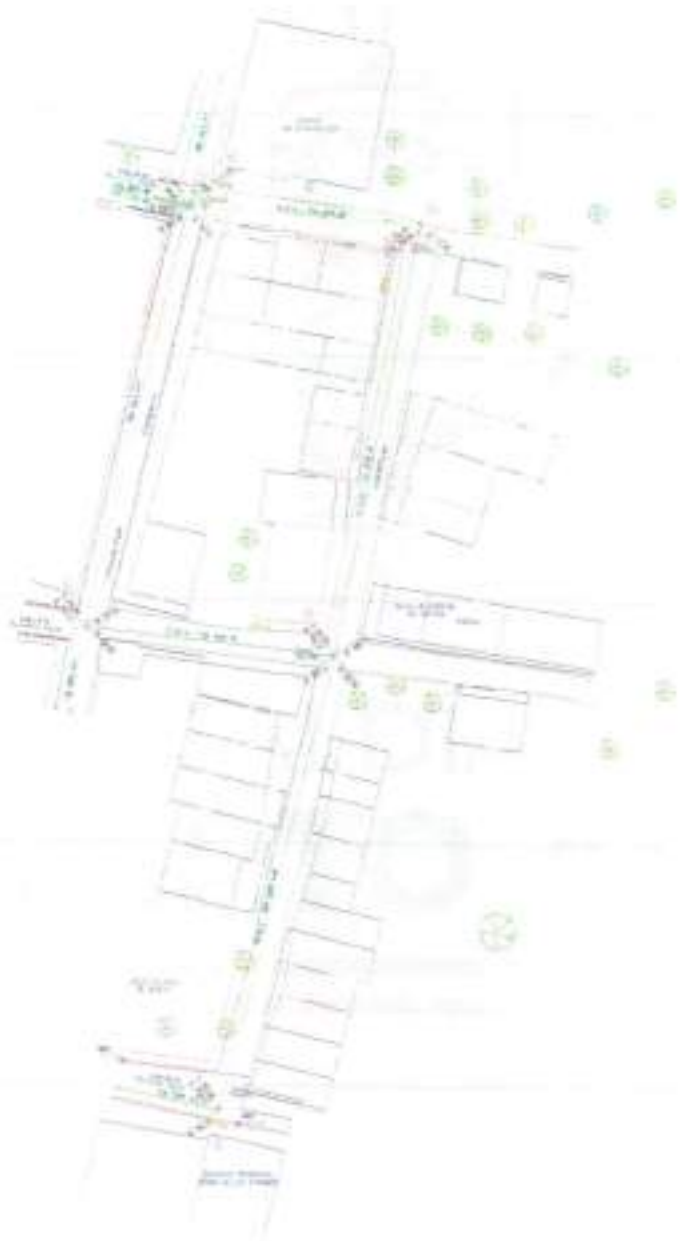
Plano Topográfico Ref. L-TOP-AC-101: Trazado y perfiles de la red de alcantarillado, Barrio Las Colinas.

Se realizó un levantamiento topográfico de los tramos viales para verificar las pendientes y condiciones de diseño originales de la red. El plano adjunto detalla las cotas del terreno y la infraestructura existente.
