## RESOLUCIÓN 0710 No. 0713- 11383 DE 2026

### **“POR LA CUAL SE OTORGA AUTORIZACIÓN PARA LA OCUPACIÓN DE CAUCE Y APROBACIÓN DE OBRAS HIDRÁULICAS A LA PERSONA JURIDICA MUNICIPIO DE YUMBO”**

**CONCEPTO TÉCNICO No. 632-2026. Permiso de Ocupación de Cauce y Aprobación de obras hidráulicas** con el fin de realizar la descolmatación y recuperación de la capacidad hidráulica del río Yumbo, en un sector del tramo urbano del río, todo ello conforme lo proyectado en “Estudio de inundabilidad y socavación del río Yumbo- tramo Paso Ancho- Vía Panorama, en el municipio de Yumbo” en lo referente a limpieza del cauce. Jurisdicción del municipio de Yumbo, Departamento del Valle del Cauca. **RADICACIÓN: 4875602026**

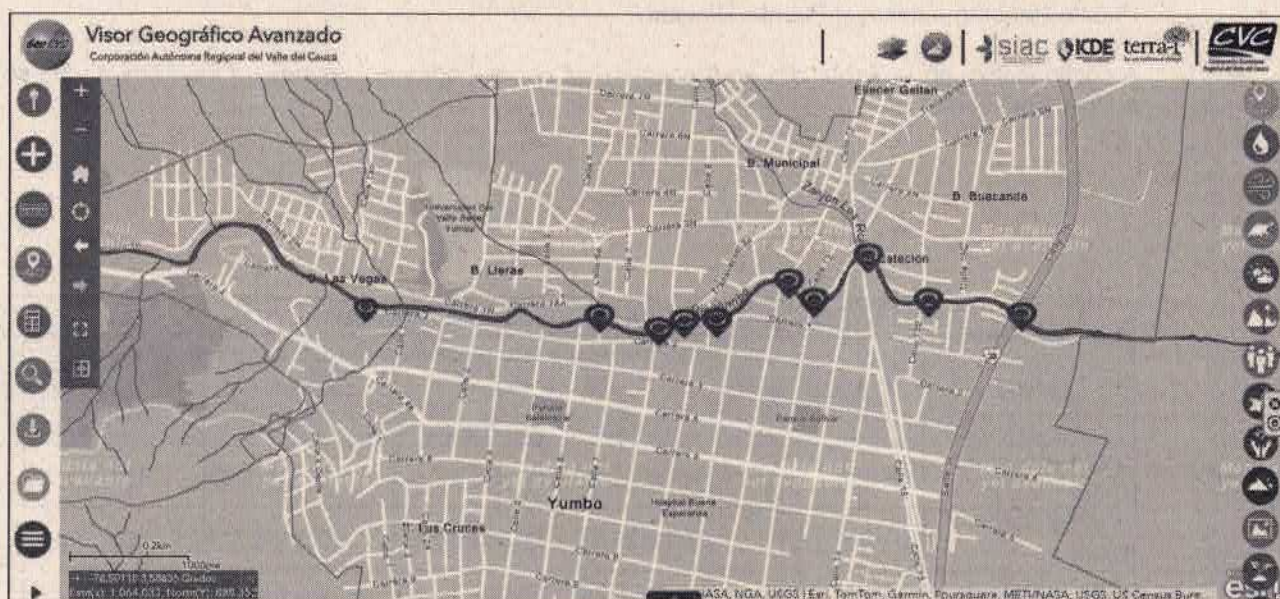
*Imagen 1: Ubicación de algunos de los puntos donde se hará la descolmatación del río Yumbo. Fuente: Geovisor.*

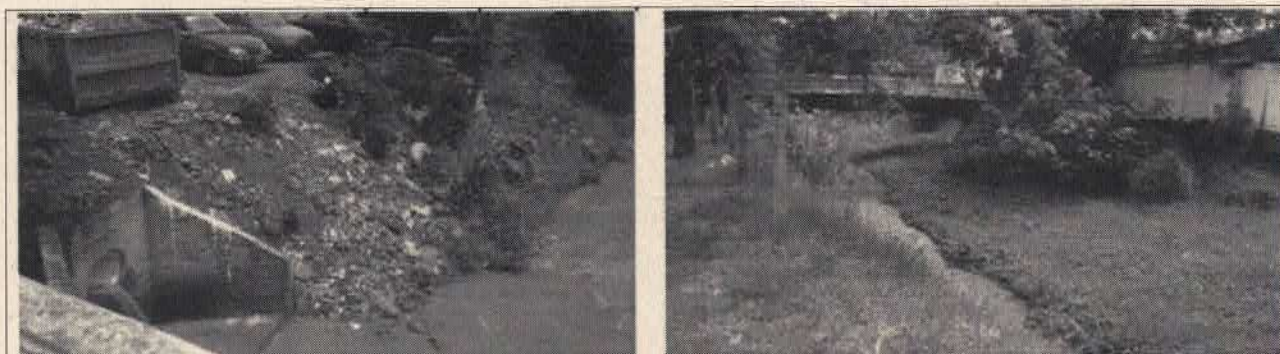
*Imagen 4: Izq: Descargas de aguas residuales continuas sobre el Río Yumbo. Der: Reducción del cauce entre puente peatonal calle 8AN y puente vehicular calle 8N por vía y ocupación de cauce por galería.*

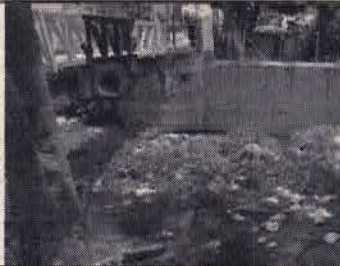
| <b>Puente peatonal calle 6an</b><br>Abs Puente 4481.19<br>Fondo río (msnm) 989.15<br>Cota viga (msnm) 992.8<br>Cota losa (msnm) 992.87<br>Gálibo (m) 3.65 | | <b>Puente peatonal calle 5</b><br>Abs Puente 4623.31<br>Fondo río (msnm) 993.19<br>Cota viga (msnm) 996.5<br>Cota losa (msnm) 996.7<br>Gálibo (m) 3.31 | |

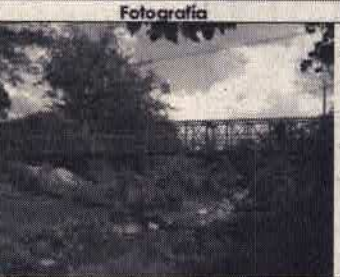
| <b>Descripción</b><br><b>Puente peatonal</b><br>Abs Puente 5334.52<br>Fondo río (msnm) 1008.52<br>Cota viga (msnm) 1012.7<br>Cota losa (msnm)<br>Gálibo (m) 4.18 | <b>Fotografía</b><br> | <b>Descripción</b><br><b>Puente peatonal</b><br>Abs Puente 5759.89<br>Fondo río (msnm) 1018.5<br>Cota viga (msnm) 1022.87<br>Cota losa (msnm)<br>Gálibo (m) 4.37 | <b>Fotografía</b><br> |
