| OBJETIVO: Realizar visita de recorrido de la licitación pública No. 4182010.32.1.682-2026 | HORA FINAL: | 10:00 am |

En el marco de la estructuración del proyecto de Alumbrado Navideño Santiago de Cali 2026, se definieron inicialmente diferentes aplicaciones ornamentales y elementos de iluminación en fachadas, edificaciones y corredores urbanos del centro de la ciudad, en virtud de contrato de consultoría N. 4182.010.32.1.298-2026

En este contexto, el 15 de octubre de 2026 se realizó un recorrido de reconocimiento visual en algunos de los puntos contemplados en el diseño, con el propósito de identificar condiciones que pudieran afectar la viabilidad de las instalaciones propuestas y determinar la necesidad de realizar verificaciones técnicas adicionales.

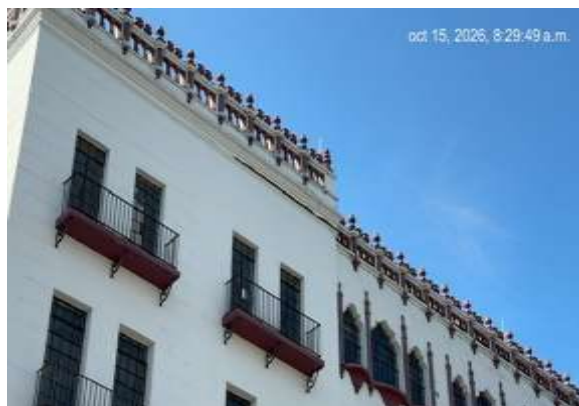
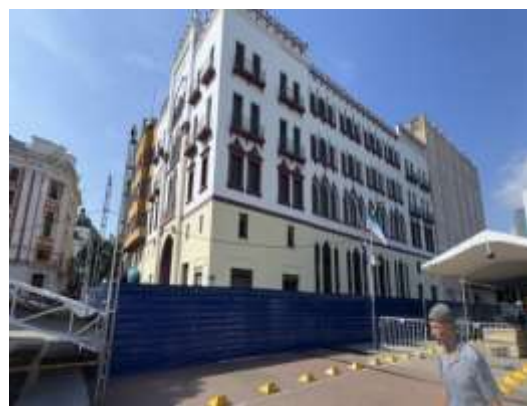
- a. **Edificio Coltabaco:** Durante el recorrido se observó la existencia de un cerramiento perimetral y condiciones visibles que hacen necesario verificar la viabilidad de utilizar la fachada prevista en el diseño inicial.

Por razones preventivas, se propone evaluar ubicaciones alternativas, sujetas a la validación de las condiciones técnicas y de seguridad correspondientes.

| UBICACIÓN | DISEÑO INICIAL | SITUACIÓN SOBREVINIENTE / CONDICIÓN TÉCNICA | AJUSTE PROPUESTO |
|---|---|---|---|
| 1. Edificio Coltabaco | Se contemplaba instalar una aplicación de proyección mediante cadena LED RGB Plus sobre la fachada contigua al Boulevard.<br>(Sistema de iluminación LED inteligente de gama profesional, diseñado para grandes decoraciones residenciales, proyectos y eventos a la intemperie, 100-240v, 28W, 25 m longitud) | La afectación reportada hace necesario verificar la viabilidad técnica y las condiciones de seguridad de la intervención prevista sobre dicha fachada. | Trasladar la aplicación, conservando su concepto y características técnicas en al <b>Puente de la Escopeta:</b> |

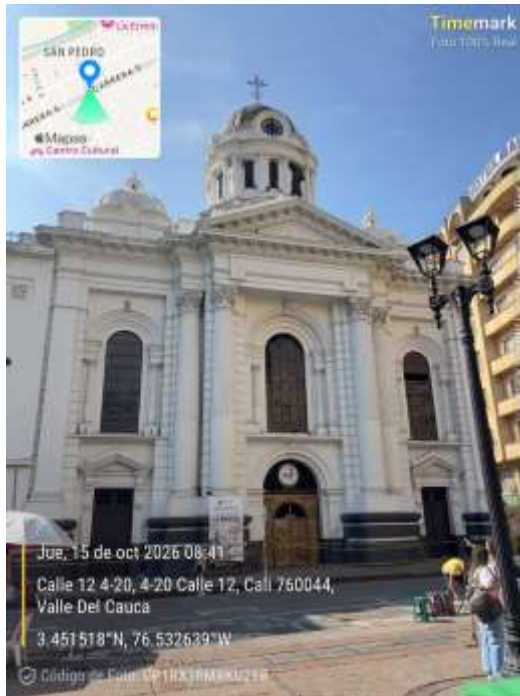
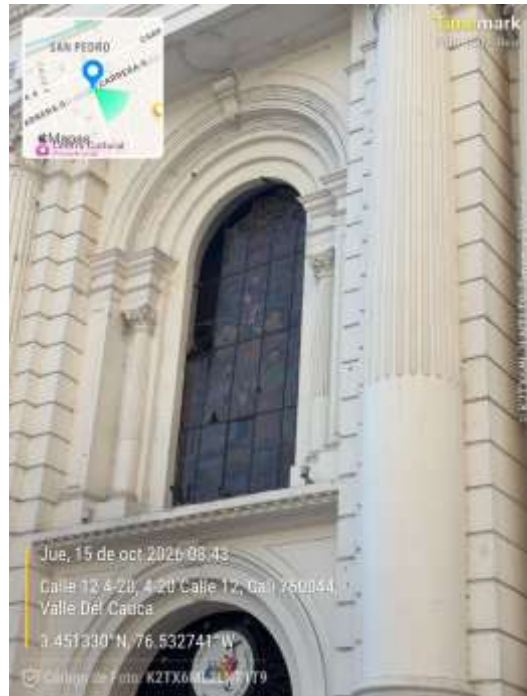
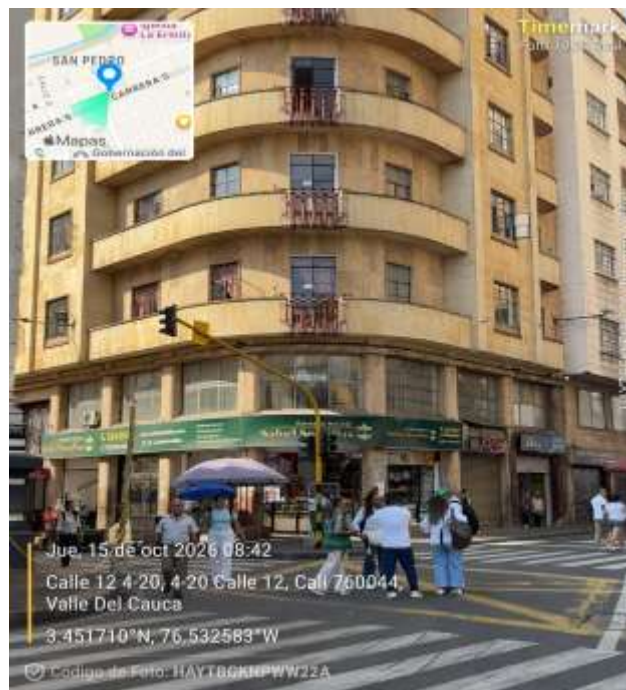
- b. Calle 11: Se observó que en esta calle existen edificios con afectación en su infraestructura, adicional a la carencia de soportes para la instalación de las aplicaciones, tal como se puede observar en las siguientes fotografías.

| UBICACIÓN | DISEÑO INICIAL | SITUACIÓN SOBREVINIENTE / CONDICIÓN TÉCNICA | AJUSTE PROPUESTO |
|---|---|---|---|
| 2. Calle 11 | Se contemplaba instalar 50 unidades follaje ornamental (figura decorativa de follaje ornamental, Diseño elegante y natural que aporta calidez y contraste al entorno, 220-240 V, 90 W, dimensiones: 160 x 675 x 10cm y 50 pájaros en vuelo en el tramo comprendido entre las carreras 5 y 10 (figura decorativa Pájaro en Vuelo, Diseño elegante y natural que aporta calidez y contraste al entorno, 220-240 V, 60 W, dimensiones: 120 cm de Largo x 160 cm de Alto). | El documento base reporta afectaciones en edificaciones y fachadas ubicadas en el corredor, lo cual desaconseja la instalación sobre dichos elementos mientras subsistan las condiciones de riesgo o restricción. | Redistribuir la aplicación en el Boulevard del Río, entre las calles 6 y 8, buscando mantener su presencia ornamental y articulación visual con el sector intervenido. |
