| Cód. FO-GECO-033 | <b>Formato</b><br><b>FO-GECO Informe Parcial y/o Final de Interventoría de Obra Pública</b> | <br><b>Alcaldía de Medellín</b><br><small>Distrito de</small><br><small>Ciencia, Tecnología e Innovación</small> |

**NÚMERO DEL INFORME: 5**

**CORRESPONDIENTE A LAS OBLIGACIONES DE LA INTERVENTORIA DURANTE EL PERIODO DEL (01/03/2026) AL (12/03/2026)  
(15/04/2026) CORRESPONDIENTE A UN ÚNICO DÍA DE EJECUCIÓN DURANTE EL PERÍODO COMPRENDIDO ENTRE LAS SUSPENSIONES CONTRACTUALES.  
DEL (09/06/2026) AL (30/06/2026)**

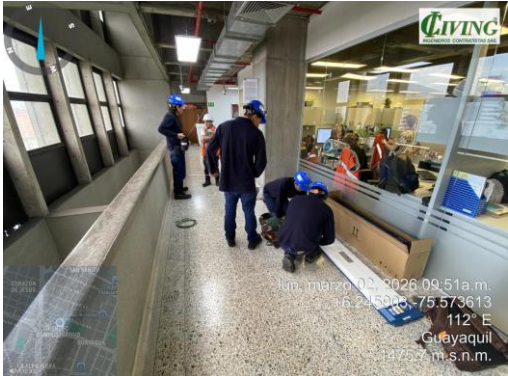
| REGISTRO FOTOGRÁFICO DEL 1 AL 12 DE FMARZO Y DEL 9 AL 30 DE JUNIO DE 2026 | |
|---|---|
| Imagen N° 1 Instalación de luminarias piso 9 CAD. | Imagen N° 2 Instalación de luminarias piso 9 CAD. |

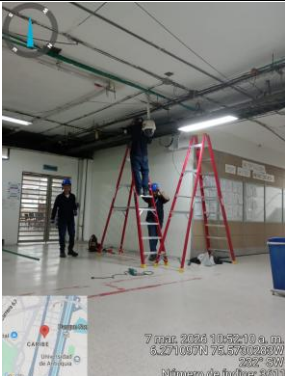
| <p><i>Imagen N° 5 Traslado de acometidas piso 1 Movilidad.</i></p> | <p><i>Imagen N° 6. Instalación de punto de datos piso 2 CAD.</i></p> |

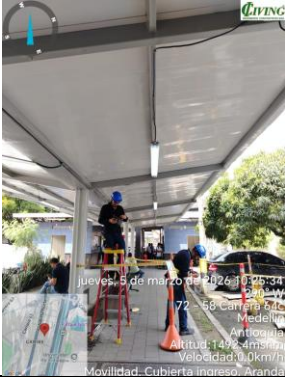
| <p><i>Imagen N° 7 Instalación de luminarias cubierta Movilidad.</i></p> | <p><i>Imagen N° 8. Instalación de luminarias bodega sótano 1 Movilidad.</i></p> |

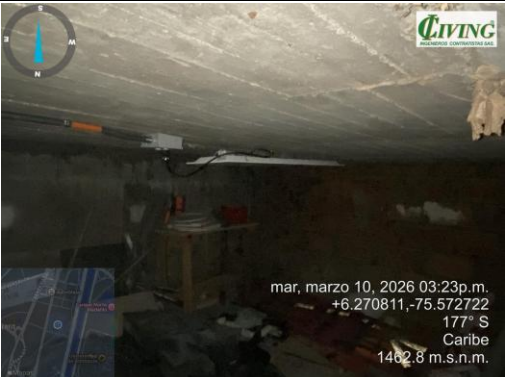
| <p><i>Imagen N° 9 Instalación de luminarias bodega sótano 1 Movilidad.</i></p> | <p><i>Imagen N° 10 Instalación de luminarias piso 1 Movilidad.</i></p> |

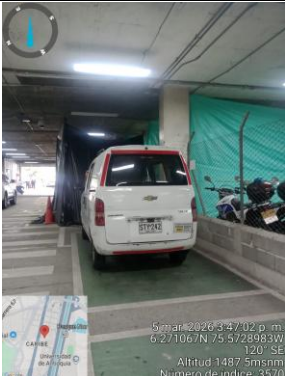
| <p><i>Imagen N° 11. Instalación de luminarias parqueadero Movilidad.</i></p> | <p><i>Imagen N° 12. Instalación de luminarias piso 9 CAD.</i></p> |

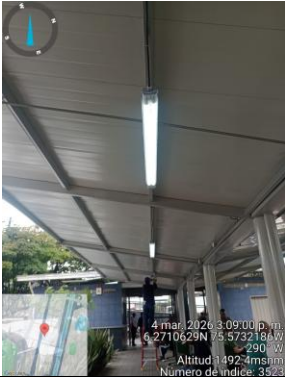
| <p><i>Imagen N° 15. Instalación de luminarias cubierta Movilidad.</i></p> | <p><i>Imagen N° 16 Instalación de luminarias y salidas eléctricas en estructura metálica Bomberos Guayabal.</i></p> |

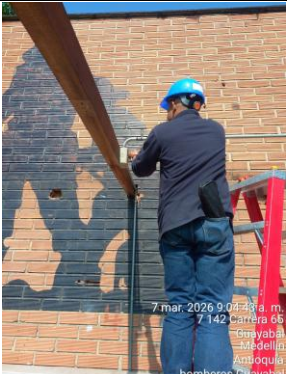
| <p><i>Imagen N° 17 Instalación de luminarias y salidas eléctricas en estructura metálica Bomberos Guayabal.</i></p> | <p><i>Imagen N° 18 Instalación de luminarias en zonas comunes Edificio Vasquez.</i></p> |

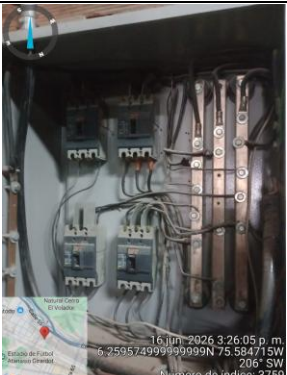
| <p><i>Imagen N° 19. Cambio de tableros eléctricos por ML en sede Iguaña</i></p> | <p><i>Imagen N° 20 R Cambio de tableros eléctricos por ML en sede Iguaña</i></p> |

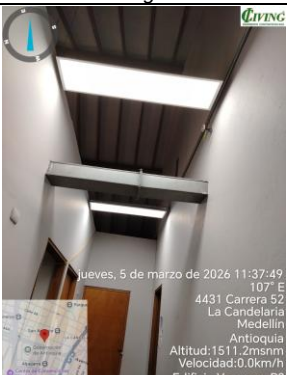
| <p><i>Imagen N° 21 Cambio de iluminación Edificio Vasquez.</i></p> | <p><i>Imagen N° 22 Cambio de iluminación Edificio Vasquez.</i></p> |

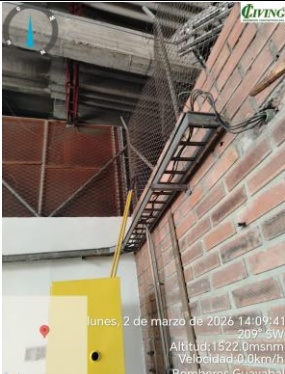
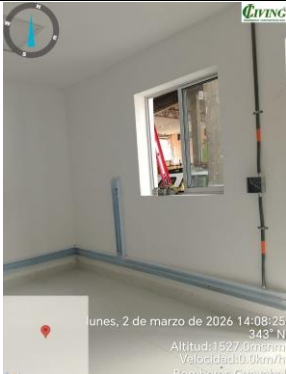
| <p><i>Imagen N° 23. Adecuaciones eléctricas en bodega mantenimiento y oficinas Bomberos Guayabal.</i></p> | <p><i>Imagen N° 24 Adecuaciones eléctricas en bodega mantenimiento y oficinas Bomberos Guayabal.</i></p> |

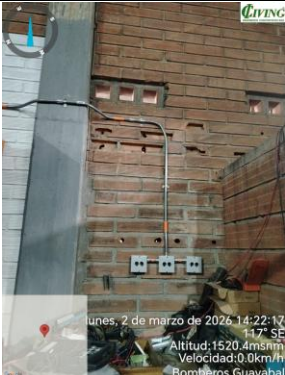
| <p><i>Imagen N° 25 Adecuaciones eléctricas en bodega mantenimiento y oficinas Bomberos Guayabal.</i></p> | <p><i>Imagen N° 26 Adecuaciones eléctricas en bodega mantenimiento y oficinas Bomberos Guayabal.</i></p> |

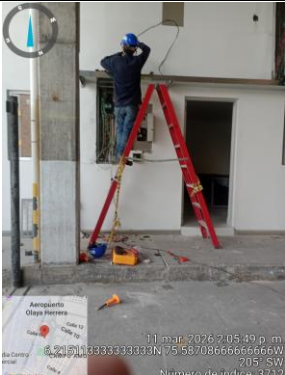
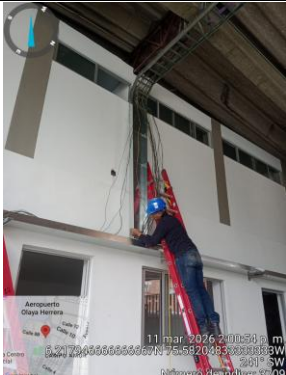
| <p><i>Imagen N° 27 Instalación de ducto en área nueva de mantenimiento bomberos Guayabal.</i></p> | <p><i>Imagen N° 28 Instalación de ducto en área nueva de mantenimiento bomberos Guayabal.</i></p> |

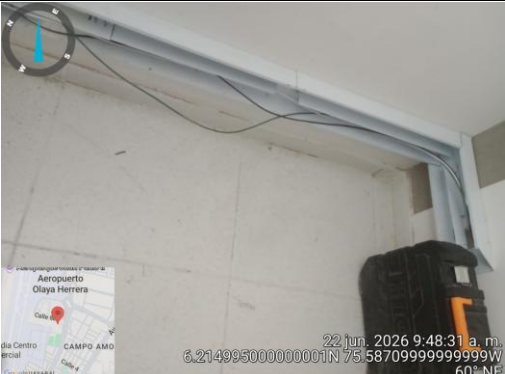
| <p><i>Imagen N° 29 Instalación de cableado oficinas nuevas Bomberos Guaybal.</i></p> | <p><i>Imagen N° 30 Instalación de cableado oficinas nuevas Bomberos Guaybal.</i></p> |

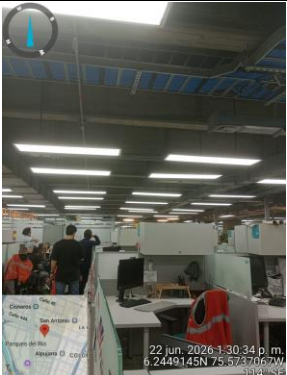
| <p><i>Imagen N° 31 Instalación de Stickers a luminarias nuevas instaladas en piso 9 CAD.</i></p> | <p><i>Imagen N° 32 Instalación de salidas de iluminación en piso 1 Movilidad.</i></p> |

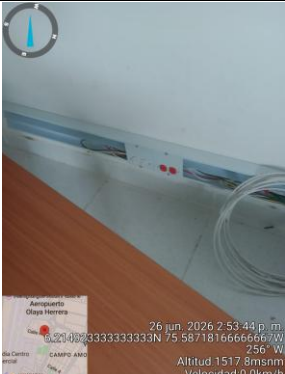
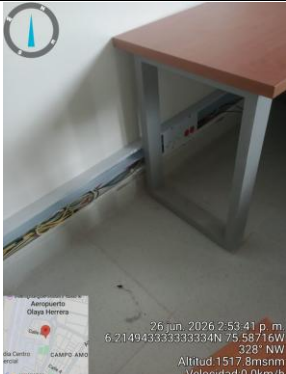
| <i>Imagen N° 35 Instalación de tomacorrientes de energía normal y cableado en oficinas nuevas bomberos Guayabal.</i> | <i>Imagen N° 36 Instalación de tomacorrientes de energía normal y cableado en oficinas nuevas bomberos Guayabal.</i> |

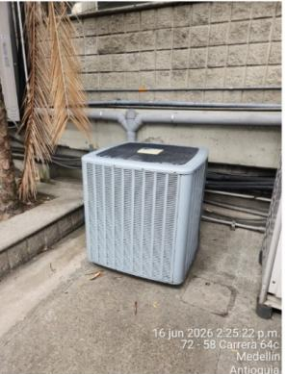
| Componente Técnico Electromecánico | |
|---|---|
| <i>Imagen N° 37 Mantenimiento preventivo condensadora Movilidad .</i> | <i>Imagen N° 38 Mantenimiento de condensadora de Movilidad 16/06/2026</i> |

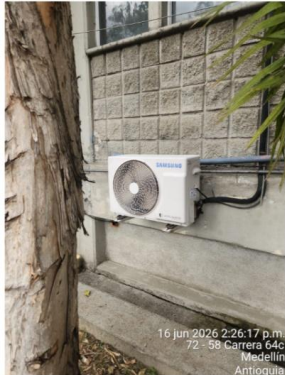
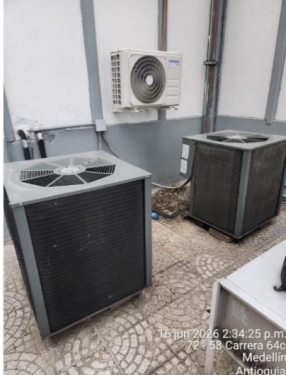
| Componente Técnico Electromecánico | |
|---|---|
| <i>Imagen N° 39 Mantenimiento de condensadora de Movilidad</i> | <i>Imagen N° 40 Mantenimiento de condensadora de Movilidad</i> |

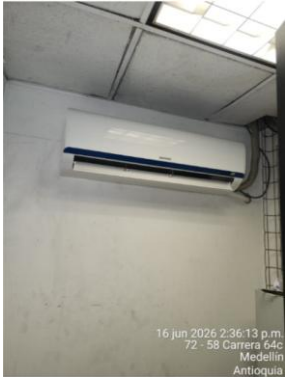
| <p><i>Imagen N° 41 Mantenimiento preventivo evaporadoras Movilidad</i></p> | <p><i>Imagen N° 42 Reinstalación de equipos plazoleta sótano A del CAD 17/06/2026</i></p> |

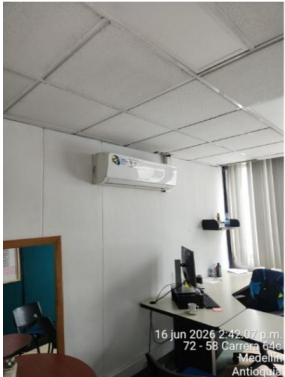
| <p><i>Imagen N° 43 Mantenimiento preventivo evaporadoras Movilidad.</i></p> | <p><i>Imagen N° 44 Reinstalación de equipos plazoleta sótano A del CAD</i></p> |

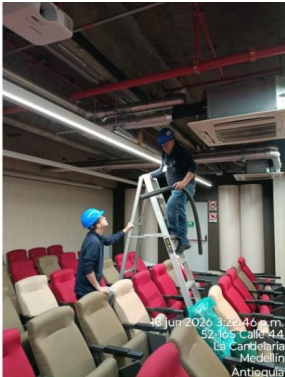
Estas intervenciones se derivaron de múltiples eventos de rebose y deficiencias en la evacuación de condensados presentados en los equipos. Ante esta situación, se realizó un análisis técnico conjunto entre el equipo de ingeniería de la Interventoría CIVING, el contratista SOLUMEC y la Supervisión de Suministros y Servicios, con el fin de identificar las causas raíz de las fallas reportadas.

| <p><i>Imagen N° 45 . Redistribución de tuberías de drenaje Auditorios piso 2 del CAD</i></p> | <p><i>Imagen N° 46 Redistribución de tuberías de drenaje Auditorios piso 2 del CAD</i></p> |

La nueva red fue construida en tubería PVC para drenaje de condensados, material que ofrece adecuada resistencia a la humedad, corrosión y agentes biológicos presentes en este tipo de aplicaciones. Adicionalmente, la tubería fue recubierta con aislamiento elastomérico tipo Rubatex, con el propósito de evitar la formación de condensación superficial y prevenir posibles afectaciones sobre los elementos constructivos adyacentes.

Con esta intervención se espera eliminar las fallas recurrentes asociadas al drenaje de condensados, mejorar la confiabilidad operativa de los equipos de climatización y reducir el riesgo de filtraciones, derrames y afectaciones a los acabados arquitectónicos de los auditorios.

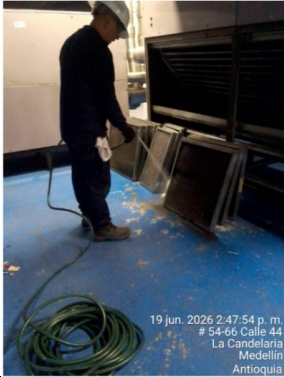
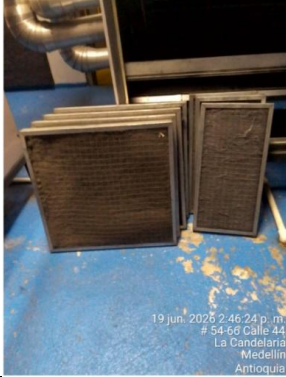
| <i>Imagen N° 47 Segunda rutina de mto preventivo de UMAs CAD. 19/06/2026</i> | <i>Imagen N° 48 Segunda rutina de mto preventivo de UMAs CAD.</i> |

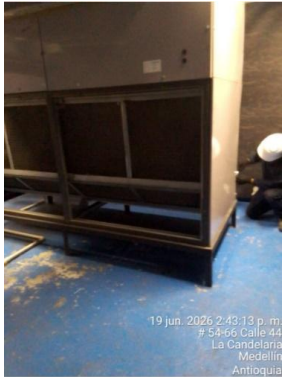
| <i>Imagen N° 49 Segunda rutina de mto preventivo de UMAs CAD</i> | <i>Imagen N° 50 Reparación de difusores en subestación Movilidad.</i> |

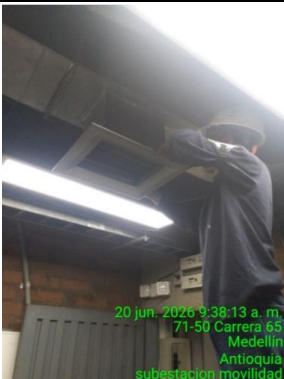
| <i>Imagen N° 51 Reparación de difusores en subestación Movilidad</i> | <i>Imagen N° 52 Mantenimiento de condensadora de Movilidad</i> |

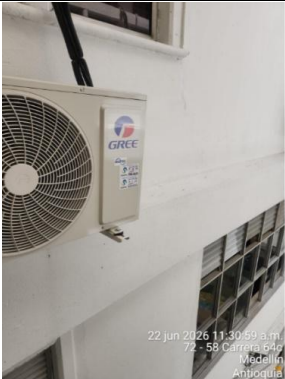
| <i>Imagen N° 53    Mantenimiento de condensadora de Movilidad</i> | <i>Imagen N° 54    Mantenimiento de condensadora de Movilidad</i> |

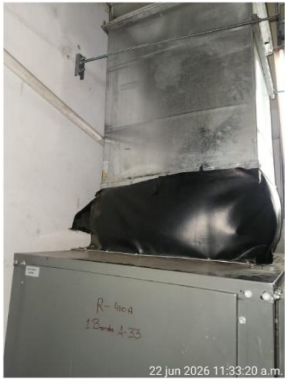
| <i>Imagen N° 55. Reparación de transición flexible de UMA de administrativos de Movilidad</i> | <i>Imagen N° 56    Instalación sobre soportes de Condensadoras Plazoleta sótano A CAD</i> |

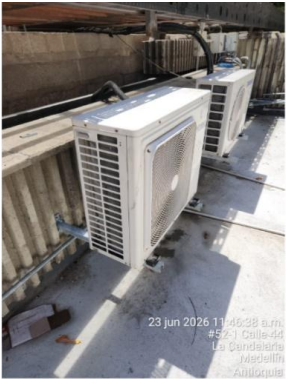
| <i>Imagen N° 57    Instalación sobre soportes de Condensadoras Plazoleta sótano A CAD .</i> | <i>Imagen N° 58    Mantenimiento de inyector cuarto de UMA Piso 13 CAD</i> |

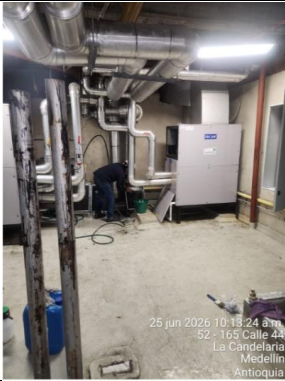
| <p><i>Imagen N° 59 Mantenimiento de UMAs Piso 13 CAD</i></p> | <p><i>Imagen N° 60 Mantenimiento cassette360° Oficinas administrativas Movilidad</i></p> |

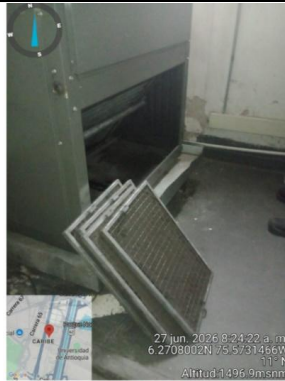
| <p><i>Imagen N° 61 Mantenimiento UMA Oficinas administrativas Movilidad .</i></p> | <p><i>Imagen N° 62 Reparación de transición flexible de UMA de administrativos de Movilidad 27/06/2026</i></p> |

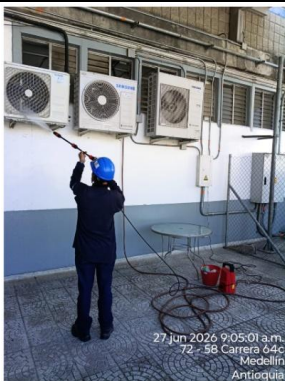
| <p><i>Imagen N° 63 Mantenimiento de condensadora de Movilidad</i></p> | <p><i>Imagen N° 64 Mantenimiento cassette360° Oficinas administrativas Movilidad</i></p> |

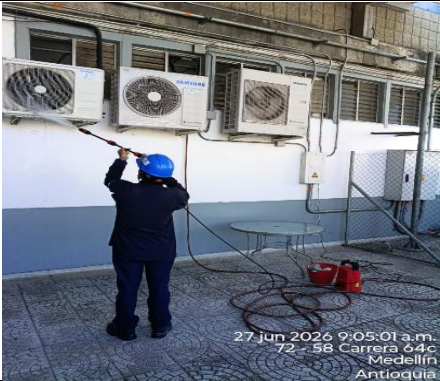
| <p><i>Imagen N° 77 Seguimiento de actividades de mantenimiento de aires mediante utilización de hidro lavadoras para el uso eficiente del agua.</i></p> | <p><i>Imagen N° 78 Acompañamiento a Socialización de actividades en Piso 9 CAD.</i></p> |

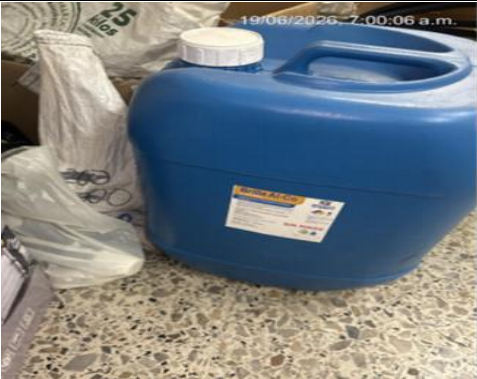
| <p><i>Imagen N° 79 Verificación de sustancias desincrustantes utilizadas para mantenimiento de aires.</i></p> | <p><i>Imagen N° 80 Toma de registro fotográfico para cierre de acta de vecindad edificio Carré secretaria Buen Comienzo.</i></p> |

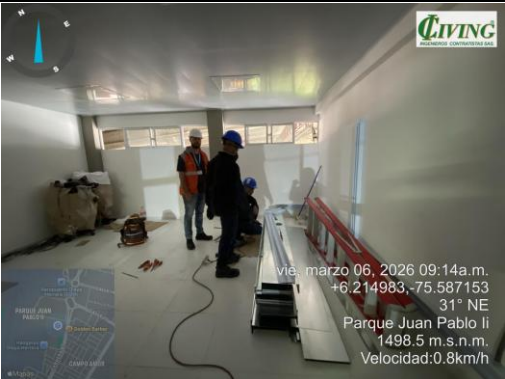
| Componente SST | |
|---|---|
| <p><i>Imagen N° 81 Orden y aseo en el lugar de trabajo</i></p> | <p><i>Imagen N° 82 inspección ATS en campo CAD</i></p> |

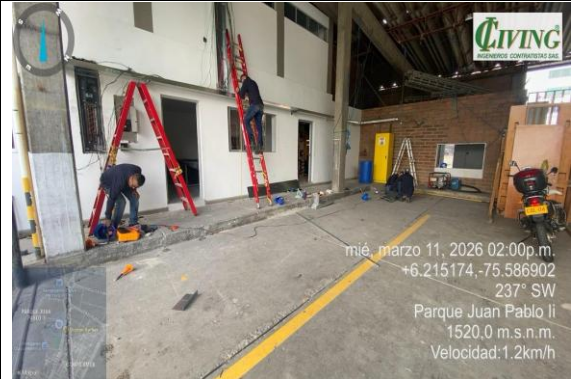
| <p><i>Imagen N° 83 Validación orden y aseo en campo.</i></p> | <p><i>Imagen N° 84 Validación correcto uso EPPS.</i></p> |

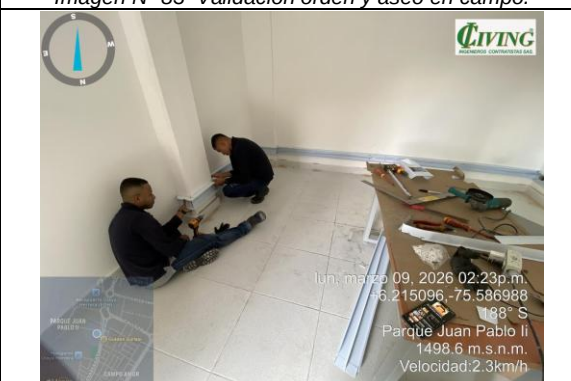
| <p><i>Imagen N° 85 Correcto orden y aseo.</i></p> | <p><i>Imagen N° 86 Reporte de condiciones inseguras a la profesional SST contratista.</i></p> |

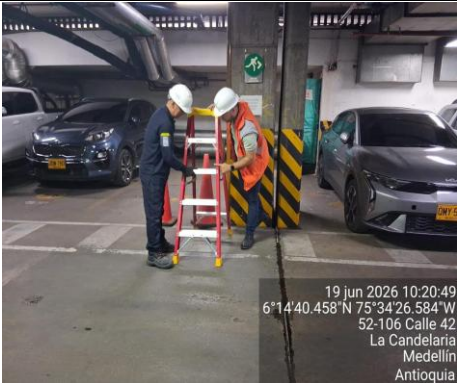
| <i>Imagen N° 89 Inspección de equipos y herramientas</i> | <i>Imagen N° 90 Inspección Orden y Aseo, Uso de EPP.</i> |

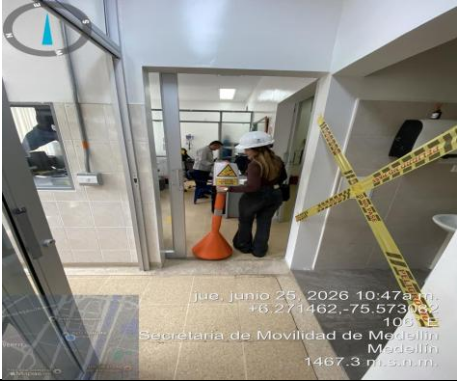
| <i>Imagen N° 91 Validación señalización del lugar de trabajo.</i> | <i>Imagen N° 92 Validación Inducción ingreso de personal</i> |
