## **CONTRATO DE INTERVENTORÍA No. 2637 DE 2025**

**"INTERVENTORIA INTEGRAL (TECNICA, ADMINISTRATIVA, FINANCIERA, CONTABLE, LEGAL, AMBIENTAL, SOCIAL Y SEGURIDAD Y SALUD EN EL TRABAJO) AL PROYECTO DE MEJORAMIENTO DE LA VÍA QUE COMUNICA A LOS MUNICIPIOS DE CÓRDOBA Y MAGANGUÉ, PERMITIENDO LA INTERCONEXIÓN VIAL PARA DESARROLLO ECONOMICO, SOCIAL, AGRICOLA Y TURISTICO EN LAS SUBREGIONES FUNCIONALES 27 Y 69 DEL DEPARTAMENTO DE BOLÍVAR. (LOTE 1)"**

**INFORME MENSUAL DE INTERVENTORÍA No. 06  
(01 de marzo de 2026 - 31 de marzo de 2026)**

**INTERVENTORÍA: CONSORCIO INFRASABANAS  
CONTRATISTA: CONSORCIO CONEXION BOLIVAR  
(CONTRATO DE OBRA No. 2348 DE 2025)**

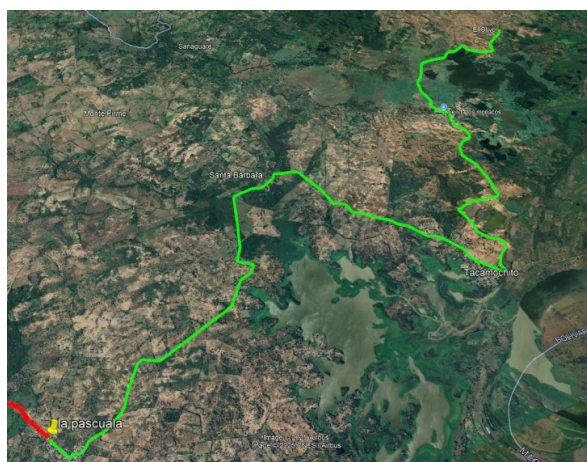
**Ilustración 3. Tramo vial que intercomunica el corregimiento de La Pascuala perteneciente al Municipio de Magangué con en el corregimiento de Santa Lucia perteneciente al Municipio de Córdoba, Departamento de Bolívar.**

El proyecto corresponde a una vía bidireccional de dos (2) carriles de 3.00 m de ancho con bermas de 0.5 m a cada lado, para un ancho total de 7.00 m. El pavimento se proyecta de tipo flexible, con una capa asfáltica de 10 cm de espesor, una capa de base granular de 20 cm de espesor y una capa de subbase granular de 25 cm de espesor.

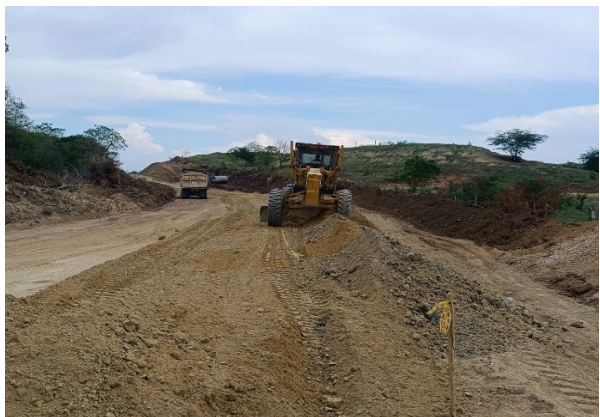
| <b>3. Extensión de terraplén</b> | <b>4. Extensión de terraplén</b> |

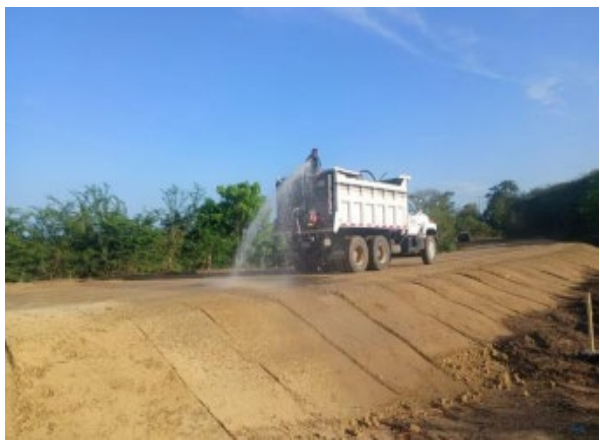
| <b>5. Humectación de terraplén</b> | <b>6. Compactación de terraplén</b> |

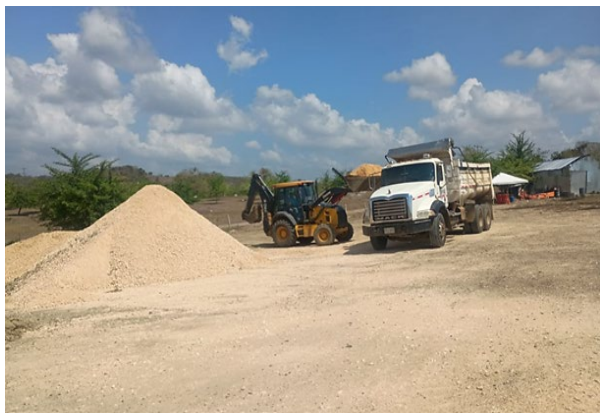
| <b>7. Acopio de material de subbase</b> | <b>8. Colocación y compactación de subbase</b> |

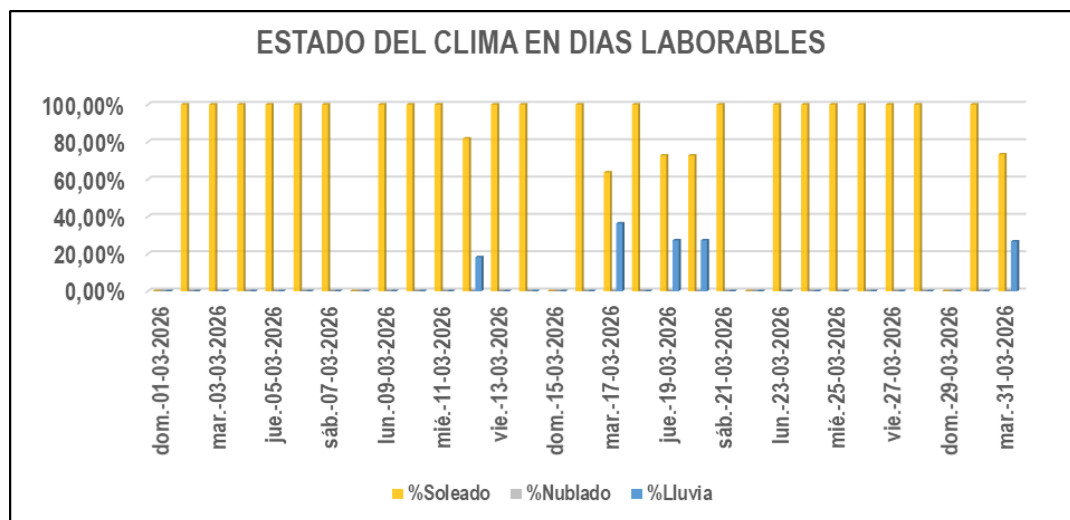
**Ilustración 4. Estado del clima en días laborales período**

En el siguiente gráfico se puede observar el histograma del porcentaje de tiempo lluvioso, nublado y soleado en el desarrollo de las ejecuciones, las cuales para el período del presente informe.

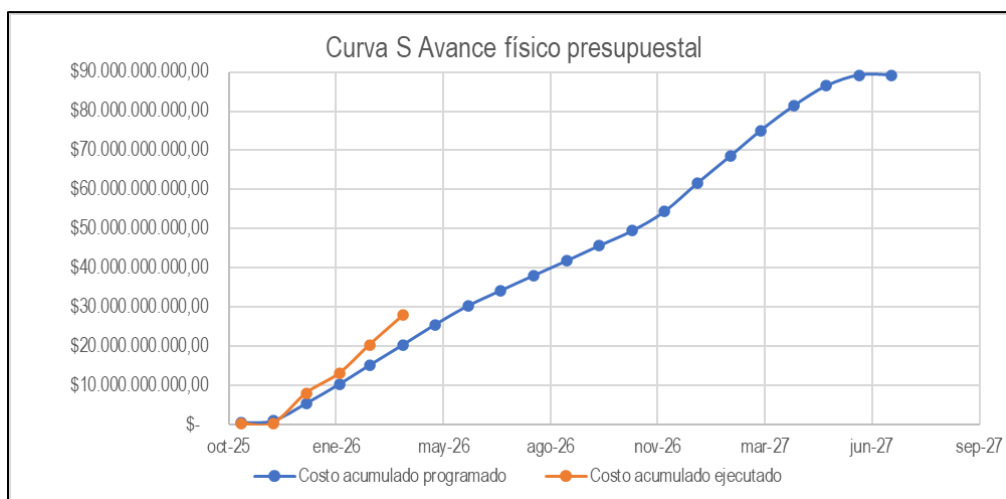
**Ilustración 5. Curva S – Avance Físico Presupuestal del presente período**

A continuación, se muestra la curva S del Avance Físico Presupuestal, la curva de costo Ejecutado es calculado de acuerdo a las cantidades acumuladas por avance físico en el presente período, y el programado es obtenido del flujo de caja que arroja el programa Microsoft Project.

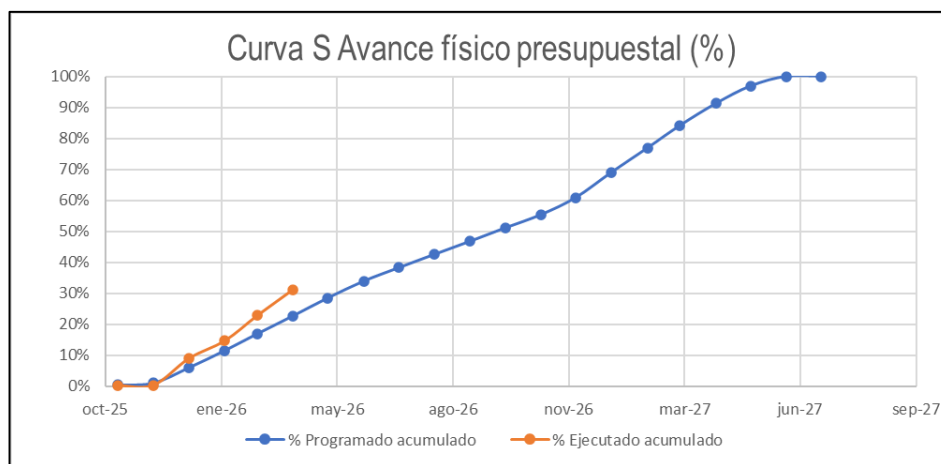
**Ilustración 6. Curva S – Avance “%” Presupuestal**

A continuación, se muestra la curva S del Avance Físico Presupuestal “%”, la curva de costo Ejecutado es calculado de acuerdo a las cantidades realizadas por avance físico en el presente período, y el programado es obtenido del flujo de caja que arroja el programa Microsoft Project.

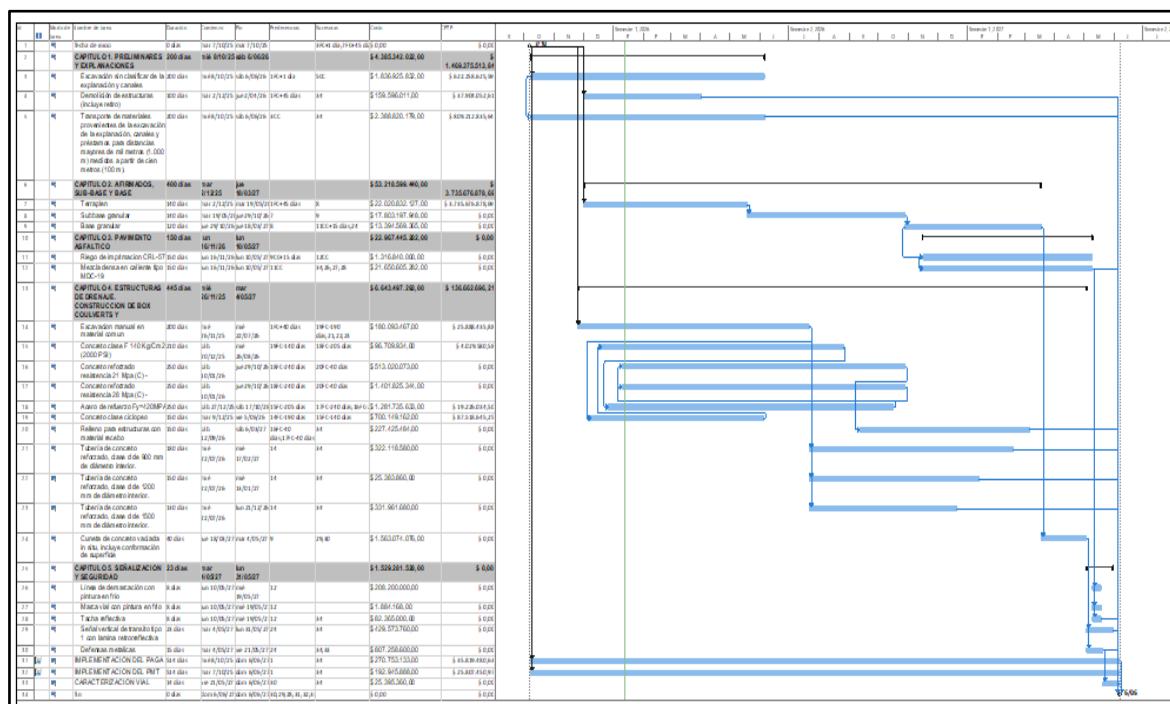
**Ilustración 7. Cronograma de Obra**

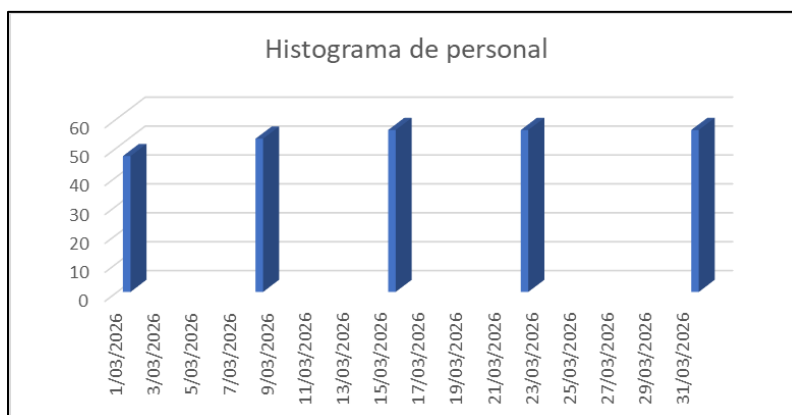
**Ilustración 8. Histograma de Personal en obra del contratista.**

En la imagen se relaciona el seguimiento y la variación del personal que se encuentra en obra.
