**CONTRATO DE INTERVENTORÍA No. 2637 DE 2025**

**"INTERVENTORIA INTEGRAL (TECNICA, ADMINISTRATIVA, FINANCIERA, CONTABLE, LEGAL, AMBIENTAL, SOCIAL Y SEGURIDAD Y SALUD EN EL TRABAJO) AL PROYECTO DE MEJORAMIENTO DE LA VÍA QUE COMUNICA A LOS MUNICIPIOS DE CÓRDOBA Y MAGANGUÉ, PERMITIENDO LA INTERCONEXIÓN VIAL PARA DESARROLLO ECONOMICO, SOCIAL, AGRICOLA Y TURISTICO EN LAS SUBREGIONES FUNCIONALES 27 Y 69 DEL DEPARTAMENTO DE BOLÍVAR. (LOTE 1)"**

**INFORME MENSUAL DE INTERVENTORÍA No. 08  
(01 de mayo de 2026 - 31 de mayo de 2026)**

**INTERVENTORÍA: CONSORCIO INFRASABANAS  
CONTRATISTA: CONSORCIO CONEXION BOLIVAR  
(CONTRATO DE OBRA No. 2348 DE 2025)**

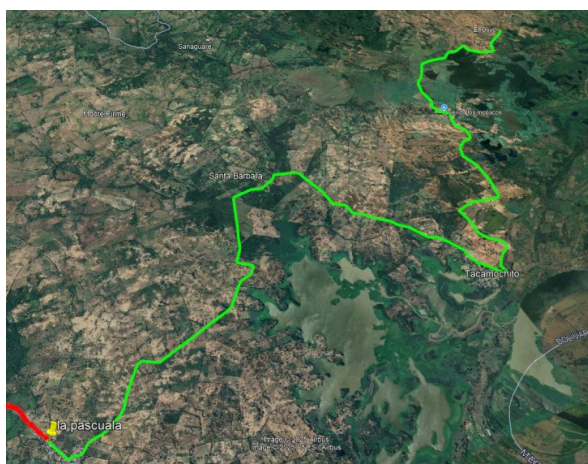
El proyecto corresponde a una vía bidireccional de dos (2) carriles de 3.00 m de ancho con bermas de 0.5 m a cada lado, para un ancho total de 7.00 m. El pavimento se proyecta de tipo flexible, con una capa asfáltica de 10 cm de espesor, una capa de base granular de 20 cm de espesor y una capa de subbase granular de 25 cm de espesor.

**Ilustración 3. Tramo vial que intercomunica el corregimiento de La Pascuala perteneciente al Municipio de Magangué con en el corregimiento de Santa Lucía perteneciente al Municipio de Córdoba, Departamento de Bolívar.**

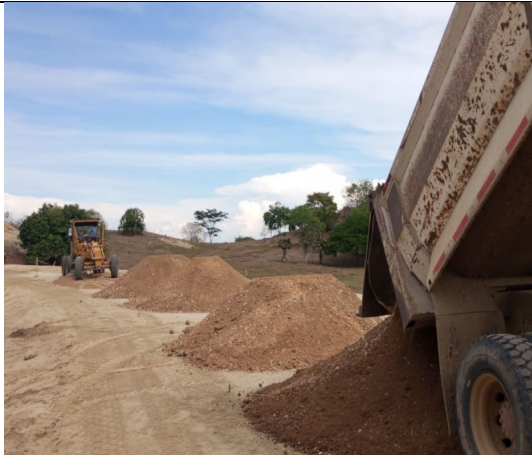
| <b>1. Colocación de subbase</b> | <b>2. Extendido de subbase</b> |

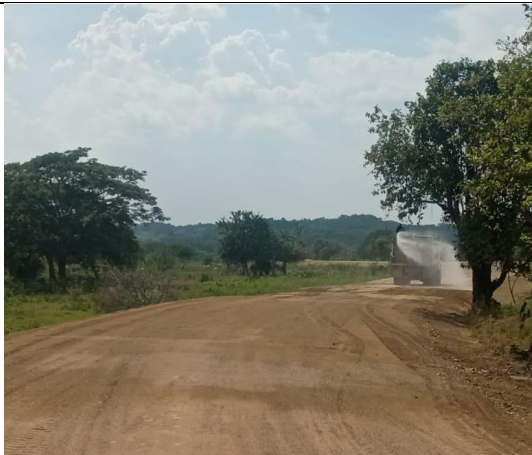
| <b>3. Humectación de subbase</b> | <b>4. Subbase extendida y compactada</b> |

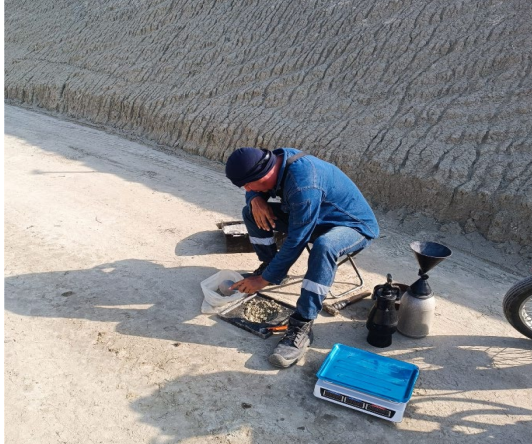
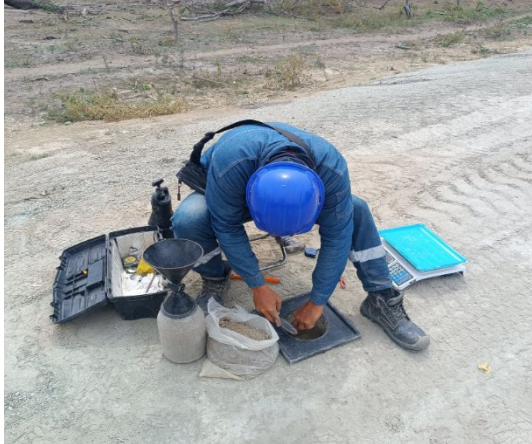
| <b>5. Densidades en situ de terraplén</b> | <b>6. Densidades en situ de terraplén</b> |

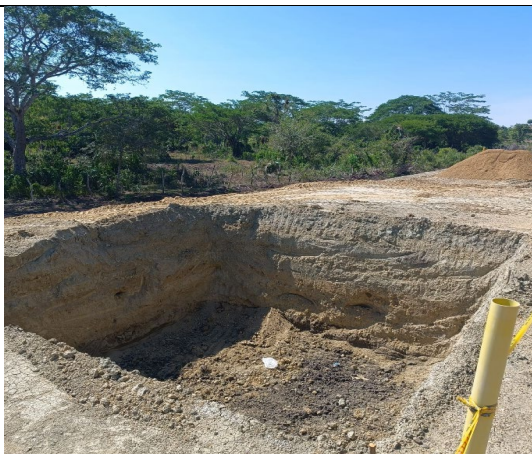
| <b>7. Excavación para construcción de alcantarillas</b> | <b>10 Fundida de concreto ciclópeo y solado para base de alcantarillas</b> |

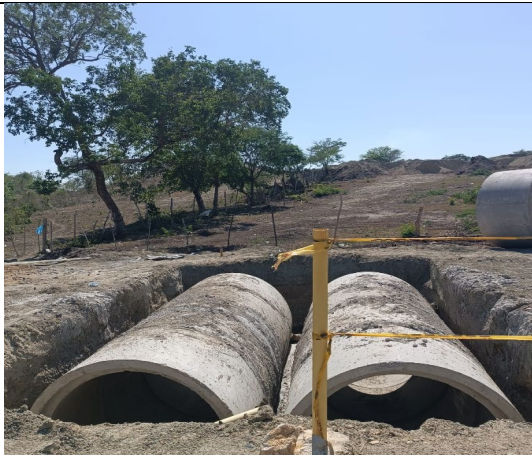
- **Ítem 2.4.8. Tubería de concreto reforzado, clase d de 1200 mm de diámetro interior:** Durante el periodo reportado, el contratista ejecutó la instalación de 10 tubos de concreto con diámetro interno de 1200 mm, destinados a la construcción de las obras de drenaje del proyecto, conforme a los alineamientos, niveles y especificaciones técnicas establecidas en los diseños aprobados.

| <b>11. Instalación de tubos de alcantarilla</b> | <b>12. Fundida de atraque de alcantarilla</b> |

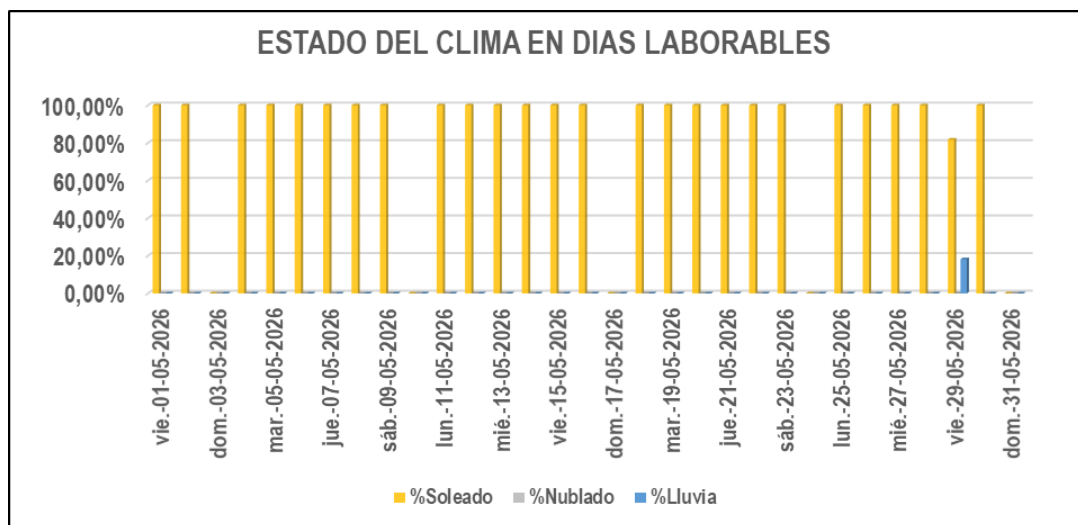
En el siguiente gráfico se puede observar el histograma del porcentaje de tiempo lluvioso, nublado y soleado en el desarrollo de las ejecuciones, las cuales para el período del presente informe.

**Ilustración 4. Estado del clima en días laborales período**

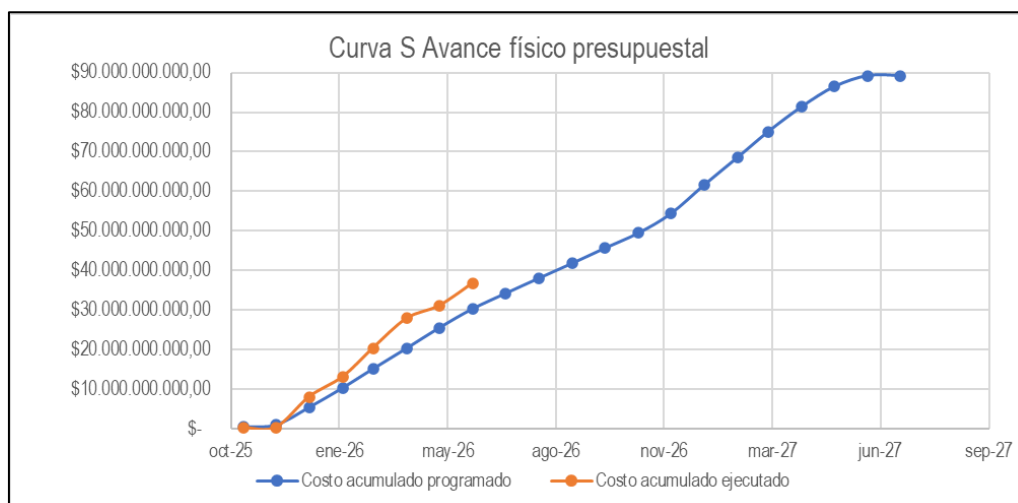
A continuación, se muestra la curva S del Avance Físico Presupuestal, la curva de costo Ejecutado es calculado de acuerdo a las cantidades acumuladas por avance físico en el presente período, y el programado es obtenido del flujo de caja que arroja el programa Microsoft Project.

**Ilustración 5. Curva S – Avance Físico Presupuestal del presente período**  
Fuente: Elaboración propia

Según el Indicador de Avance Presupuestal y Porcentual del proyecto, el valor ejecutado general de la obra, a corte del presente período, es mayor al programado conforme a la programación aprobada. Se le conmina al contratista continuar con el rendimiento alcanzado, para así garantizar el avance físico semanal y mensual del proyecto.

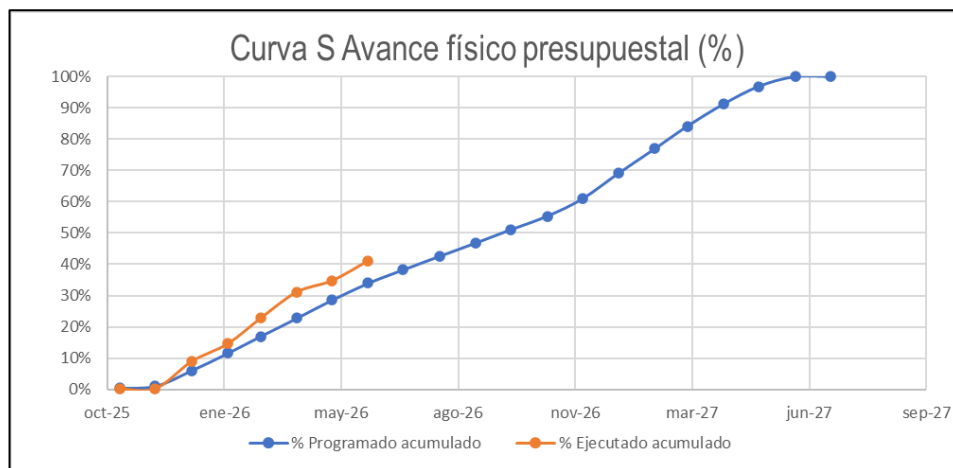
A continuación, se muestra la curva S del Avance Físico Presupuestal "%", la curva de costo Ejecutado es calculado de acuerdo a las cantidades realizadas por avance físico en el presente período, y el programado es obtenido del flujo de caja que arroja el programa Microsoft Project.

**Ilustración 6. Curva S – Avance “%” Presupuestal**

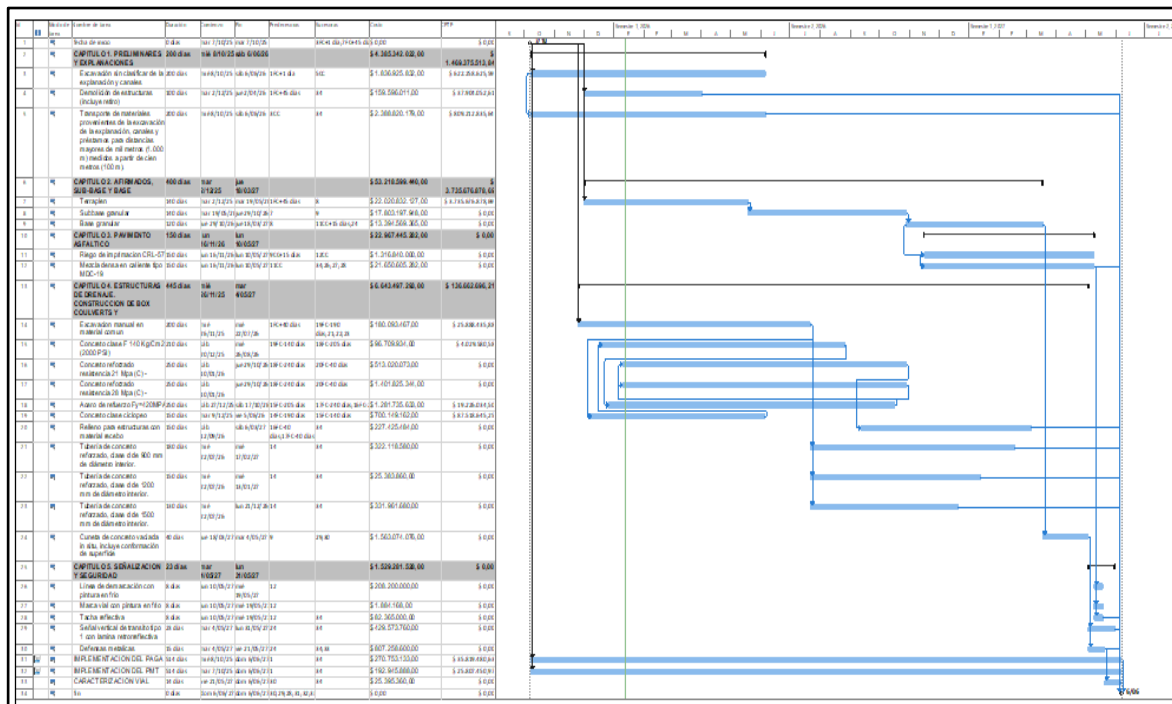
En la siguiente ilustración se presenta el cronograma de obra vigente, el seguimiento se realiza mediante el programa Microsoft Project, a través de la actualización del proyecto con la fecha de estado o del período a verificar. De esta manera se identifica el avance programado de la obra en tiempo y costo, para así ser comparado con el avance ejecutado. **ANEXO B.**

**Ilustración 7. Cronograma de Obra**

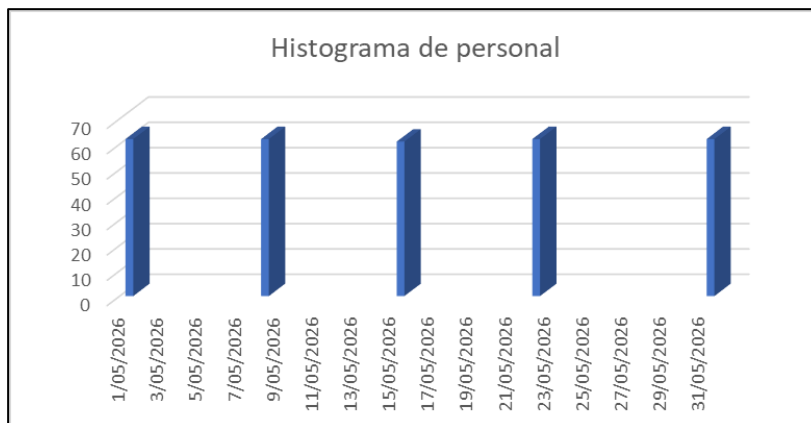
En la imagen se relaciona el seguimiento y la variación del personal que se encuentra en obra.

**Ilustración 8. Histograma de Personal en obra del contratista.**
