| <br>ALCALDÍA MAYOR<br>DE BOGOTÁ D.C.<br>Secretaría<br>Integración Social | <b>PROCESO: PRESTACIÓN DE SERVICIOS SOCIALES</b><br><b>SERVICIO COMEDORES COMUNITARIOS</b><br><b>FORMATO ACTA DE VISITA DE SEGUIMIENTO EN CAMPO</b><br><b>COMPONENTE ALIMENTACIÓN, NUTRICIÓN Y SALUBRIDAD: INFRAESTRUCTURA</b><br><b>CONVENIOS DE ASOCIACIÓN VIGENCIA 2025</b> | | | FORMATO NO<br>CONTROLADO | |

Nombre Comedor Comunitario : 113533-COMEDOR COMUNITARIO PALERMO SUR

| | FORMATO REGISTRO FOTOGRAFICO<br>COMPONENTE ALIMENTACIÓN, NUTRICIÓN Y SALUBRIDAD | |

#### REGISTRO FOTOGRAFICO VARIABLES CALIFICADAS NO CUMPLE

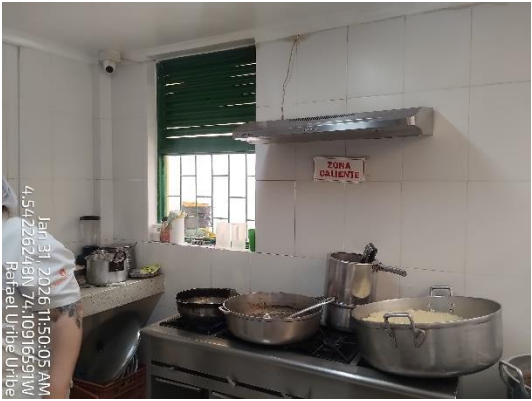
| Categoría 1: Áreas del Comedor Comunitario | | | | | |
|---|---|---|---|---|--|
| 3.I | Área de preparación de alimentos cumple con las condiciones higiénico-sanitarias establecidas por la normatividad sanitaria vigente y se encuentra distribuida física o espacial en cuatro (4) zonas básicas (caliente, fría, pre-alistamiento e higienización), debidamente señalizadas.<br><br>La zona de higienización cuenta con lavamanos con grifo de accionamiento no manual dotado con dispensador de jabón, toallas desechables o equipos automáticos para el secado de manos en buen estado, debidamente señalizado y ubicado en las áreas de elaboración o próximos a estas para la higiene del personal manipulador de alimentos. | C<br><input type="checkbox"/> | NC<br><input checked="" type="checkbox"/> | NA<br><input type="checkbox"/> | |

| <b>Descripción:</b> Se evidencia área de cocina no se encuentra distribución física o espacialmente con las 4 zonas básicas (caliente, fría, pre-alistamiento e higienización). | <b>Descripción:</b> Se evidencia baldosa quebradas en zona de baños de personal manipulador y falta de tapa en control de registro de tubería de agua potable en el baño de beneficiarios. Se evidencia lavamanos de accionamiento mecánico. |

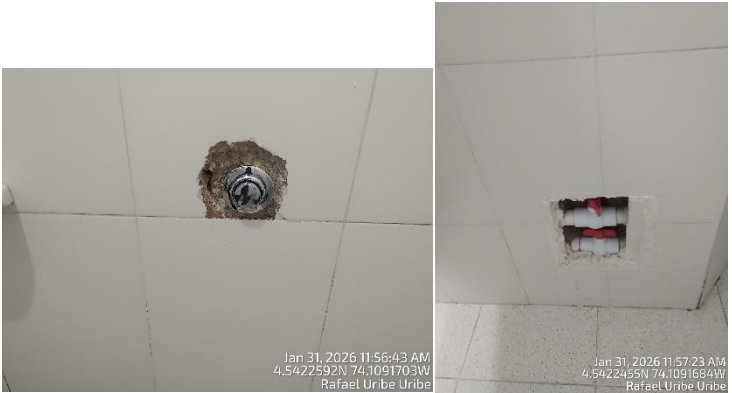
| Categoría 1: Áreas del Comedor Comunitario | | | | | |
|---|---|---|---|---|--|
| 6.I | Área de instalaciones sanitarias cumple con las condiciones higiénico-sanitarias establecidas por la normatividad sanitaria vigente y cuenta con servicio sanitario en cantidad suficiente para uso público, con batería sanitaria en buen estado de funcionamiento (lavamanos e inodoros) y dotado de los siguientes elementos de aseo: caneca con tapa de accionamiento de pedal con bolsa permanente, dispensador con jabón líquido, papel higiénico y elementos para el secado de manos (toallas de papel o secador de manos eléctrico) y en las condiciones establecidas en el anexo técnico. | C<br><input type="checkbox"/> | NC<br><input checked="" type="checkbox"/> | NA<br><input type="checkbox"/> | |

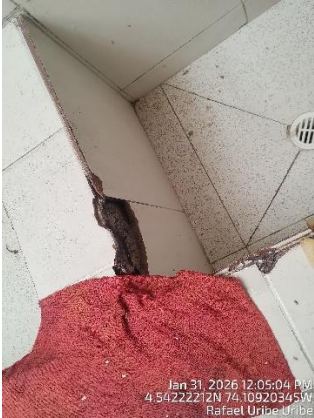
| <b>No de Variable: 8I</b> | <b>No de Variable: NA</b> |

| Categoría 1: Áreas del Comedor Comunitario | | | | | |
|---|---|---|---|---|--|
| 8.I | Área de higienización para elementos de aseo cumple con las condiciones higiénico sanitarias establecidas por la normatividad sanitaria vigente y es un espacio exclusivo para el lavado de los elementos de aseo, ubicado en un lugar que no genere riesgo de contaminación diferente al área de recibo, almacenamiento, preparación, servido y distribución de los alimentos. | C<br><input type="checkbox"/> | NC<br><input checked="" type="checkbox"/> | NA<br><input type="checkbox"/> | |

| <b>Descripción:</b> Se evidencia paredes en zona de lavado de utensilios de aseo presenta humedad y desprendimiento de pintura, ademas se evidencian losas partidas. | |
