**ACTA DE COMITÉ TÉCNICO**  
**CONTRATO CO1.PCCNTR.2089701/2020**  
**ACTA 001**

| <b>DATOS GENERALES DEL CONTRATO</b> | |
|---|---|
| <b>OBJETO DEL CONTRATO</b> | MANTENIMIENTO, ADECUACIÓN, INSTALACIÓN Y RESTAURACIÓN DE LA FACHADA SEDE PRINCIPAL DEL CENTRO DE GESTIÓN ADMINISTRATIVA Y FORTALECIMIENTO EMPRESARIAL DEL SENA, REGIONAL BOYACÁ. |

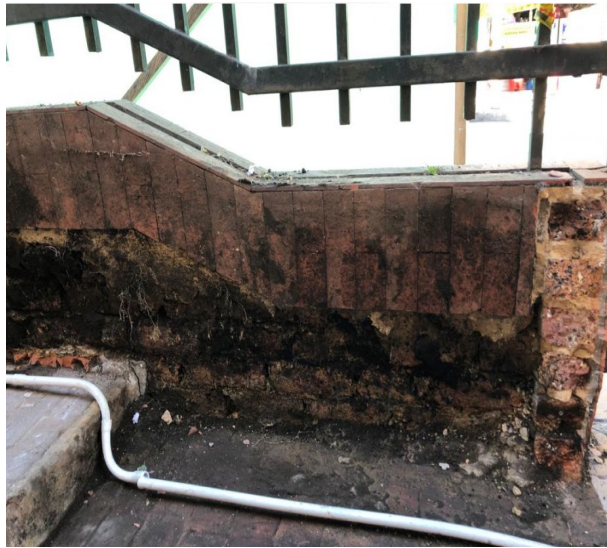
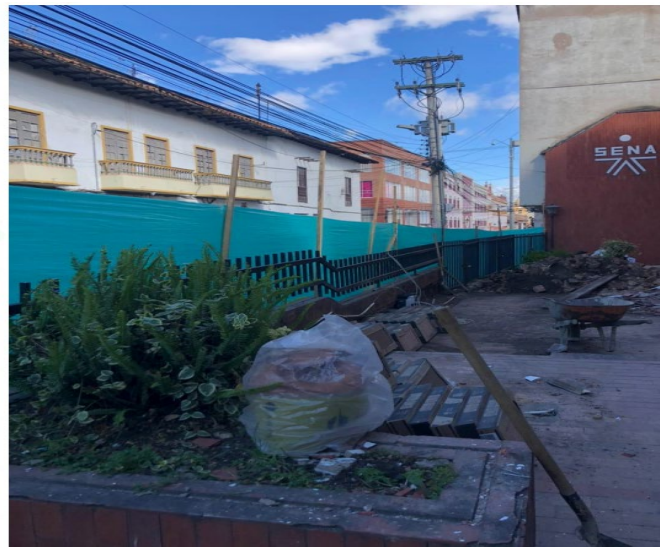
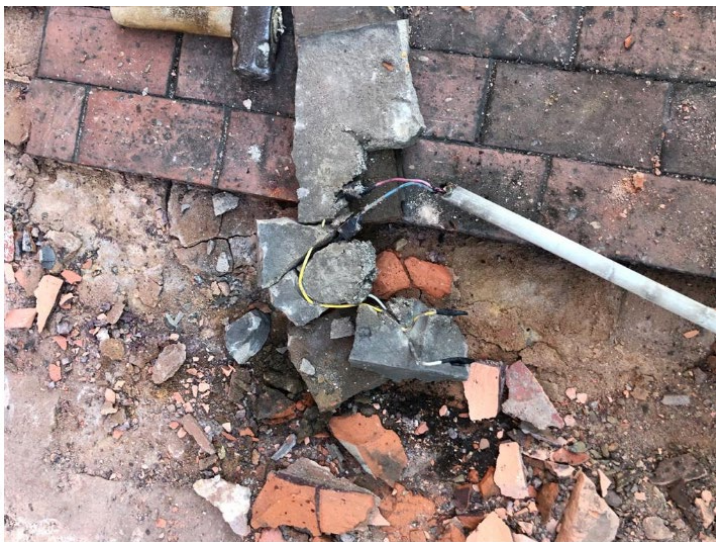
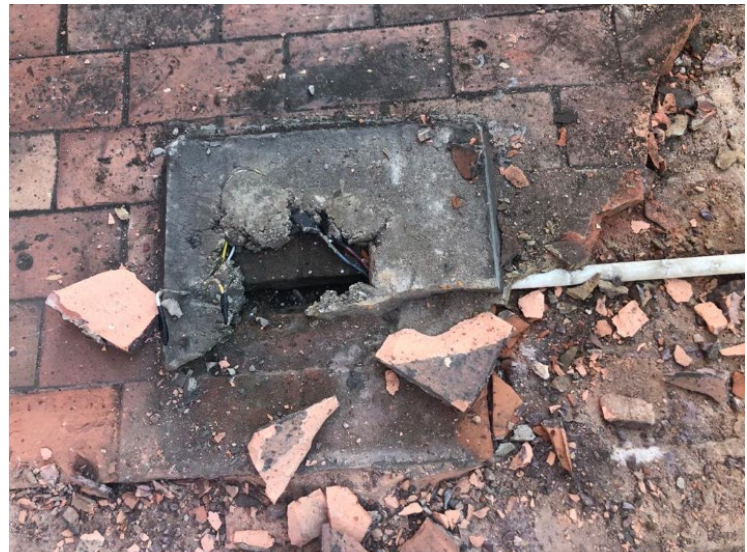
1. En el desarrollo de las actividades correspondientes a demolición de jardineras, se encontró que las instalaciones eléctricas y de iluminación de la fachada están en total deterioro, así como los reflectores no están en servicio después de realizar las respectivas pruebas; por otro lado, el cableado está en condiciones muy deteriorado. Como se evidencia en el registro fotográfico:

1. Se requiere hacer cambio de luminarias con sus respectivas insatalaciones eléctricas, con cableado ductos nuevos.
2. No se requiere realizar demolición de piso pues la capacidad portante del existente, recibe la baldosa ceramica de piso y solo debe, en algunas zonas, instalar mortero en promedio de 4 cm, para nivelar el piso.

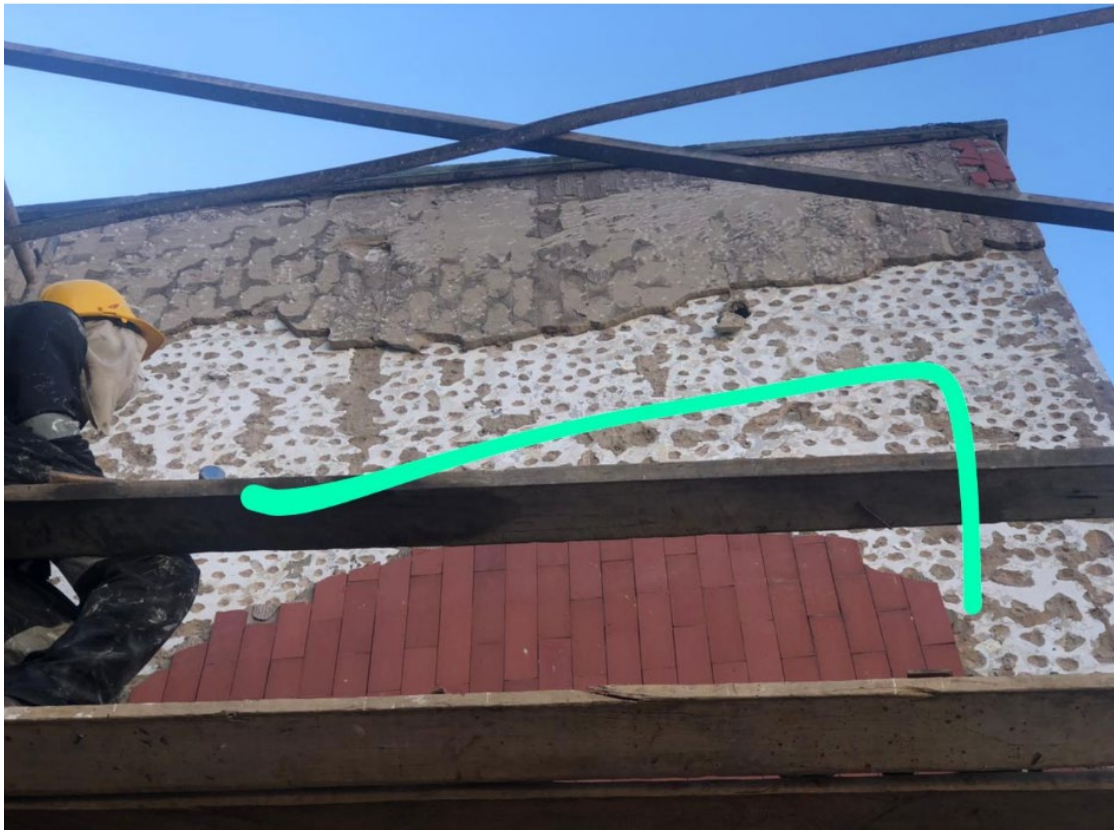
2. Al realizar el Ítem 1.1 **Retiro Fachaleta Muros Incluye retiro Altura mayor 1.50 mm2**, Se encontró que el pañete en muchos tramos se cayó adherido a la fachaleta retirada. Como se evidencia en el registro fotográfico:

4. Dado que el objeto contractual es la restauración, mantenimiento y adecuación de la fachada del centro, dejar un área considerable sin cambiar la fachaleta, no cumple con la finalidad de lo contratado, por lo tanto, para cumplir con el objeto es necesario realizar las modificaciones en las cantidades de obra, y no ejecutar algunos ítems como el cerramiento en vidrio templado, no construir el portal en bloque No5, pues es prioritario terminar de enchapar la fachada, así mismo No ejecutar los metros de reja pactados, por cuanto la reja se puede restaurar y pintar, y estos valores de estos ítems no ejecutados, se utilizan para pagar los ítems no previstos que son necesarios para terminar con los procesos constructivos y así cumplir acabalidad con el objeto contrato.

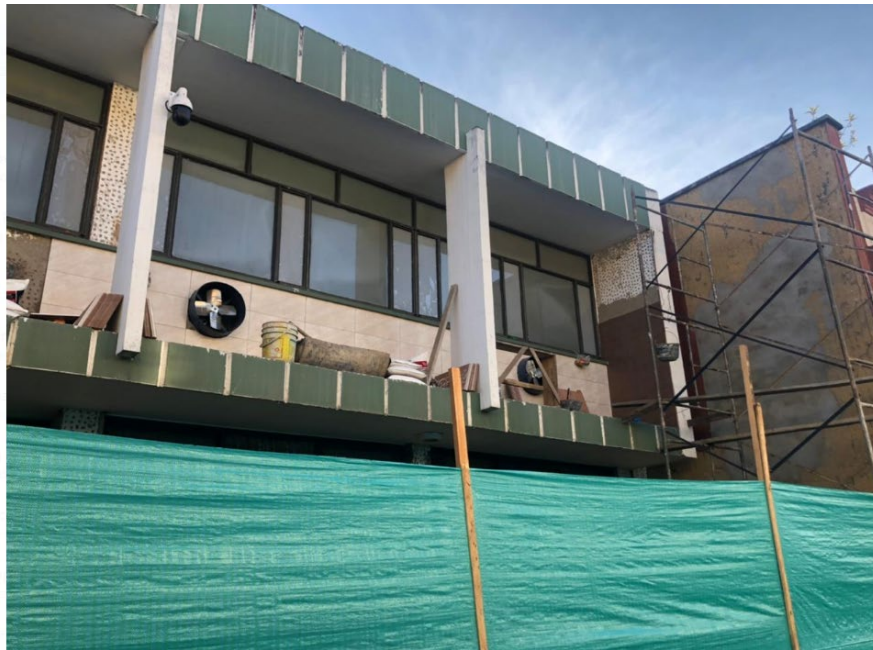
3. En la ficha técnica no se contempló el desmonte de marcos, puertas y ventanas deterioradas, por tanto para cambiar esta ventanería en aluminio, es necesario realizar este desmonte, a su vez se manifiesta que en el centro de formación no cuenta con apoyo técnico suficiente para realizar esta actividad. En este orden de ideas, el desmonte de esta ventanería debe realizarlo el contratista para culminar acabadidad el objeto contratado, por tanto es un ítems no previsto.

3. Se debe desmontar la ventanería existente pues, esta deteriorarada en un 90, la lámina está oxidada y perforada, este cambio debe realizarse para cumplir a cabalidad con el objeto contractual.

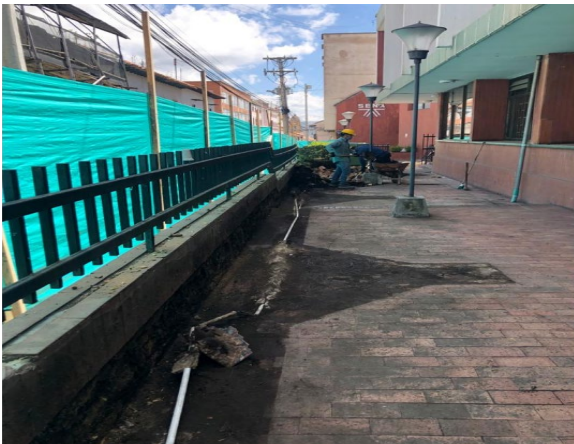
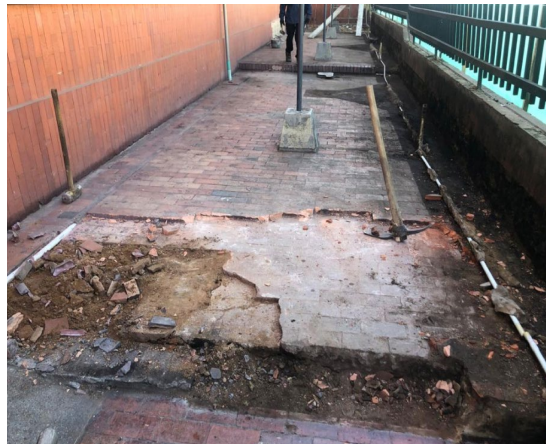
4. Al hacer demolición de piso, se encontró un tubo de instalación hidráulica que esta muy superficial y se debe precisar la solución mas oportuna y eficiente.
