**INFORME MENSUAL No 08**

**MANTENIMIENTO GENERAL RECURRENTE DE LA INFRAESTRUCTURA FISICA DEL  
PRIMER GRUPO DE ATENCION EN LOS ERON A CARGO DEL INPEC. (GRUPO 2)**

**CONTRATO 215 DE 2019**

**1 DE ENERO A 31 DEL 2021**

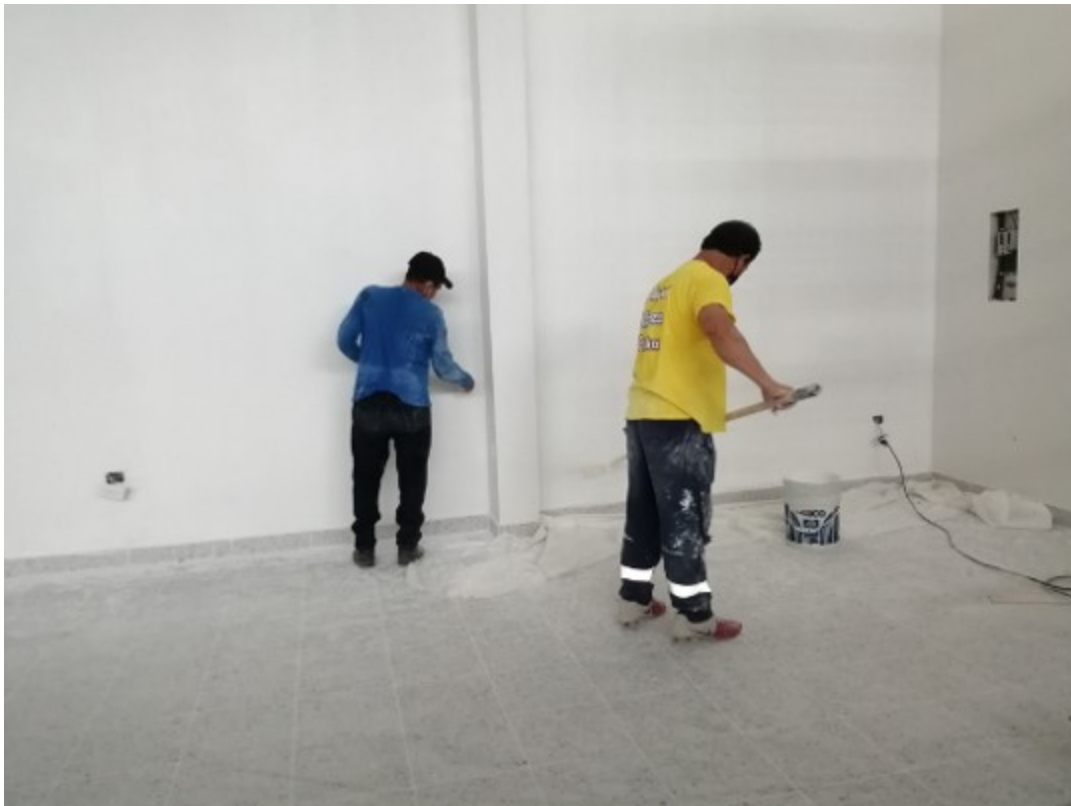
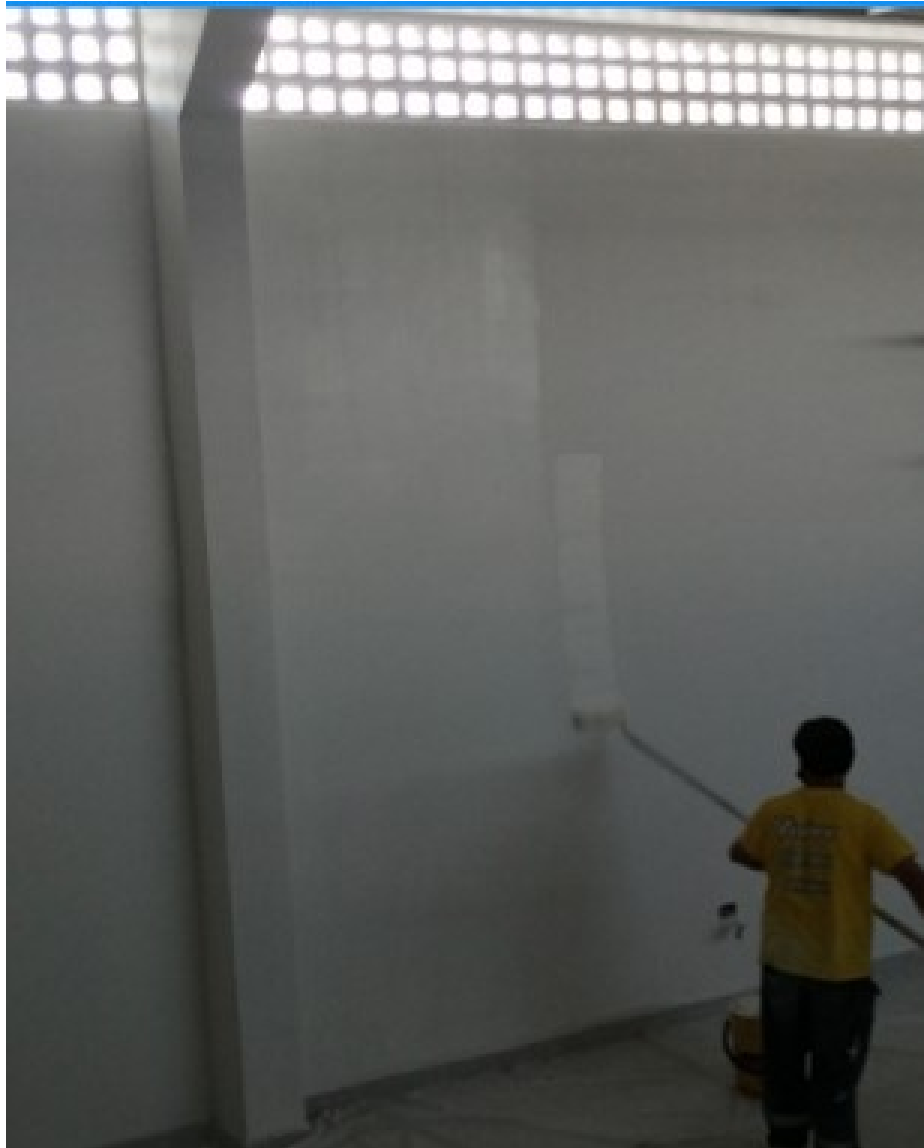
**22.1.15 Pintura epóxica aséptica para acabado**

**Se realizaron actividades de estuco, revestimiento y aplicación de epóxica primera mano**

- Se continua con actividad de estuco en la parte externa de la capilla y revestimiento plástico en los muros internos y externos donde amerita esta actividad, se detallan los muros y se comienza a aplicar la primera mano de pintura.

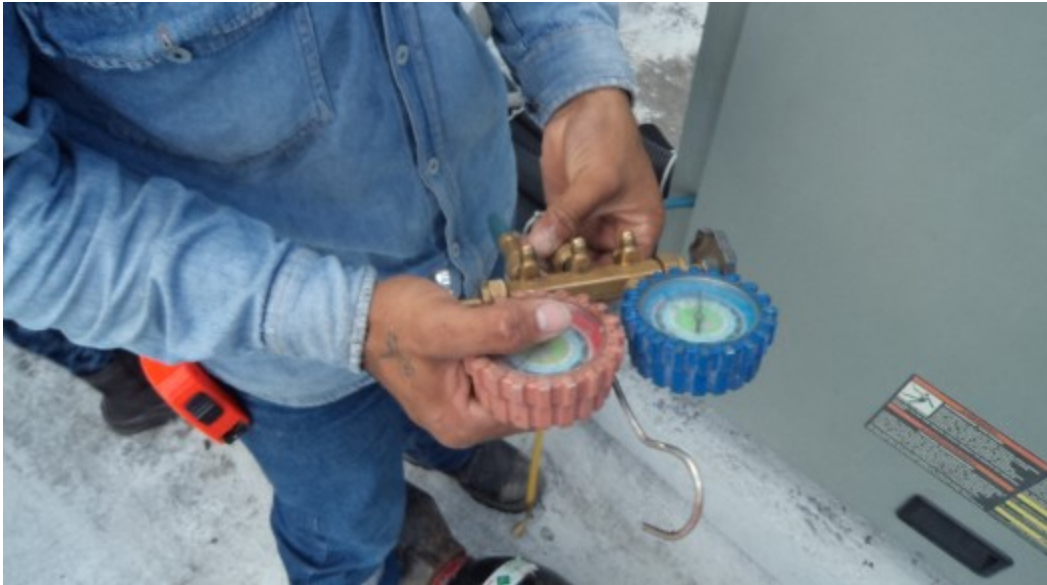
**NP 6 AIRE ACONDICIONADO SANIDAD MANTENIMIENTO CORRECTIVO AIRE ACONDICIONADO  
CENTRAL DE SANIDAD**

**Medida de presurizacion**

- Se realiza la actividad en el sector 2 de instalación de bordillos plásticos en patio 4 y 5.
- Se realiza la actividad de mantenimiento del aire acondicionado de sanidad en segundo sector, en el cual se hizo la revisión de fugas para posteriormente corregir con las respectivas soldaduras, se procede a presurizar el sistema para verificar si quedan fugas, se hace cambio de motor y filtros, se deja funcionando, al revisar la semana siguiente se observa que está funcionando perfectamente.

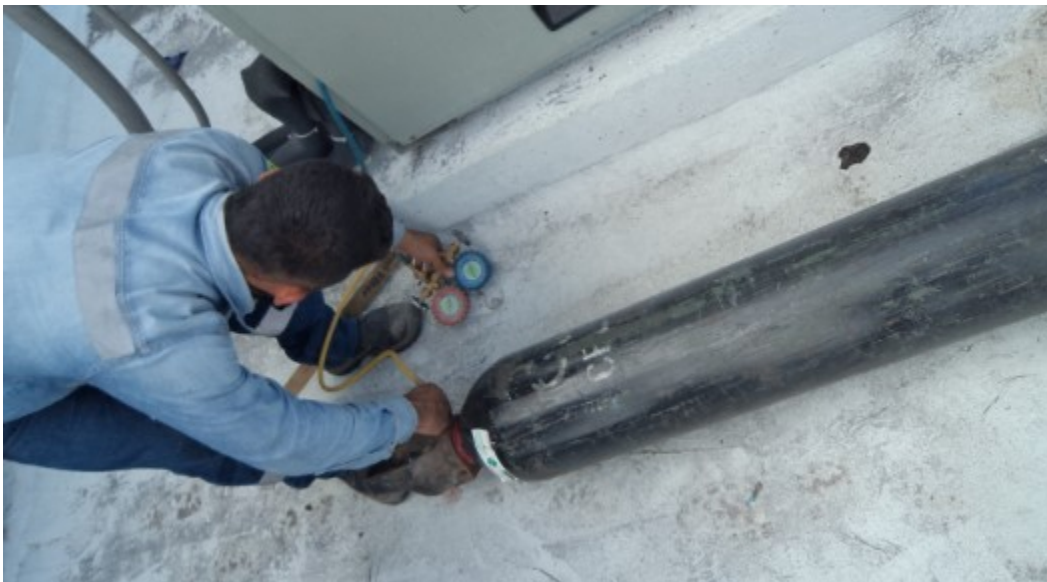
**Cargando el sistema de refrigeracion**

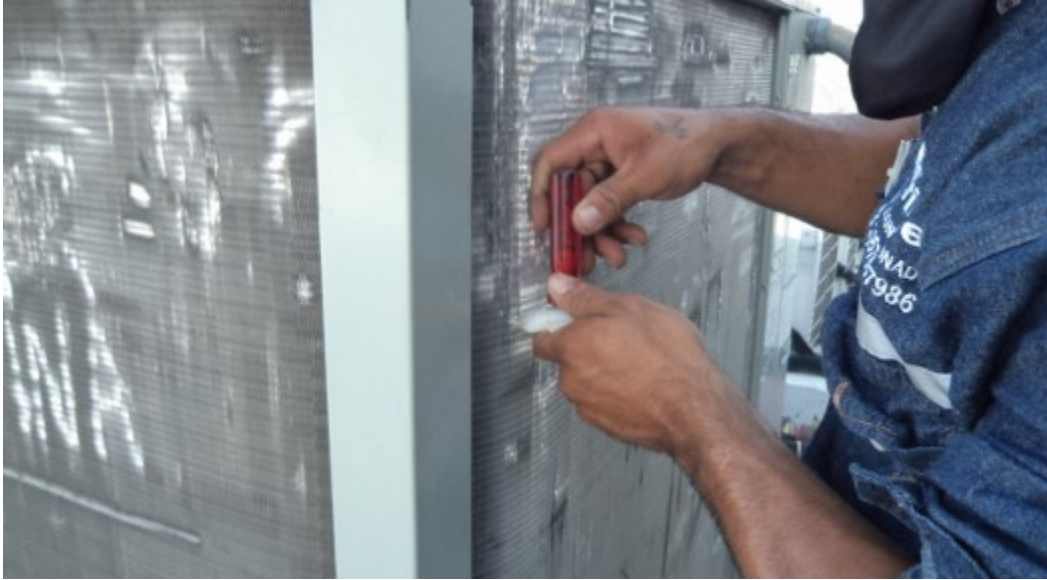
**Aplicando sellantes y soldadura**

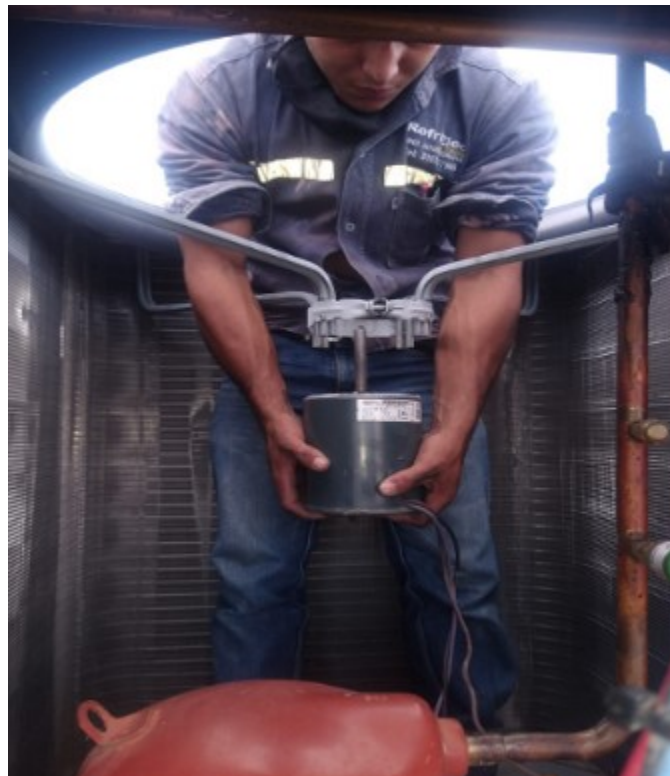
**Cambiando el motor**

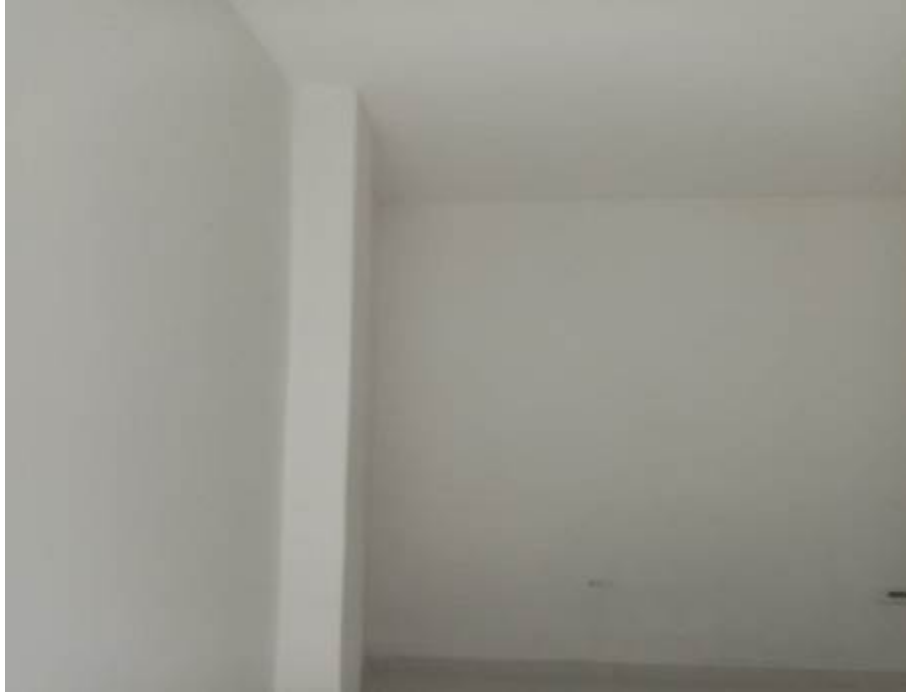
**TERMINACION CUARTO CONYUGAL RESANE DE MUROS, PAÑETE PINTURA VINILO CIELOS RAZO  
LAMPARAS**

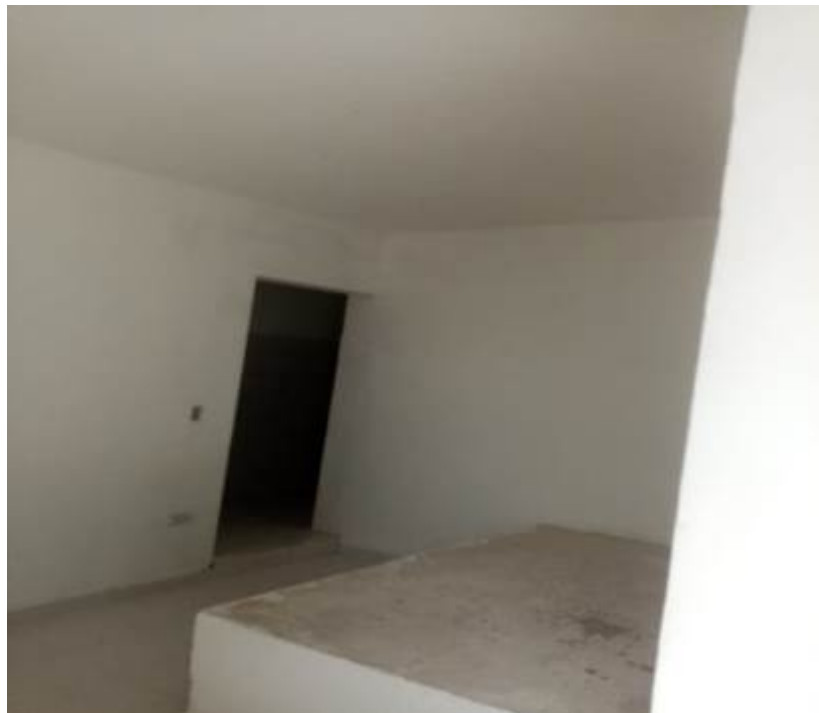
**CAMASTRO CONYUGAL**

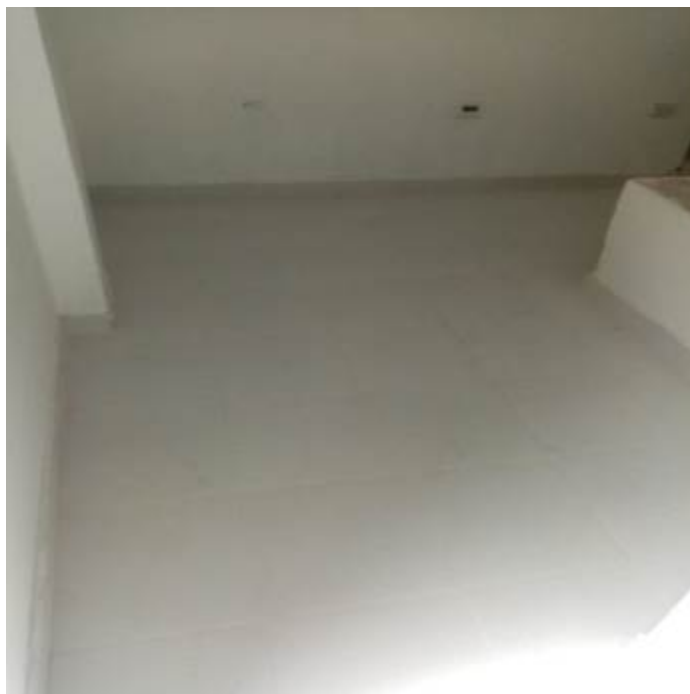
**AREA CONYUGAL PISOS GUADAESCOBAS**

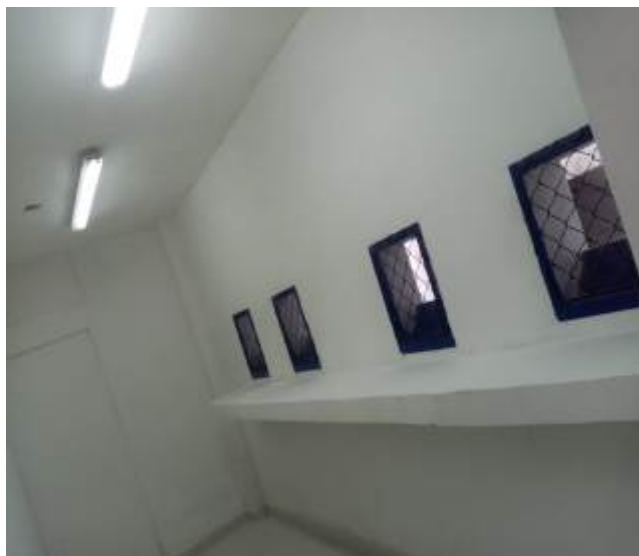
**LOCUTORIO ABOGADOS PARTE INTERNA**

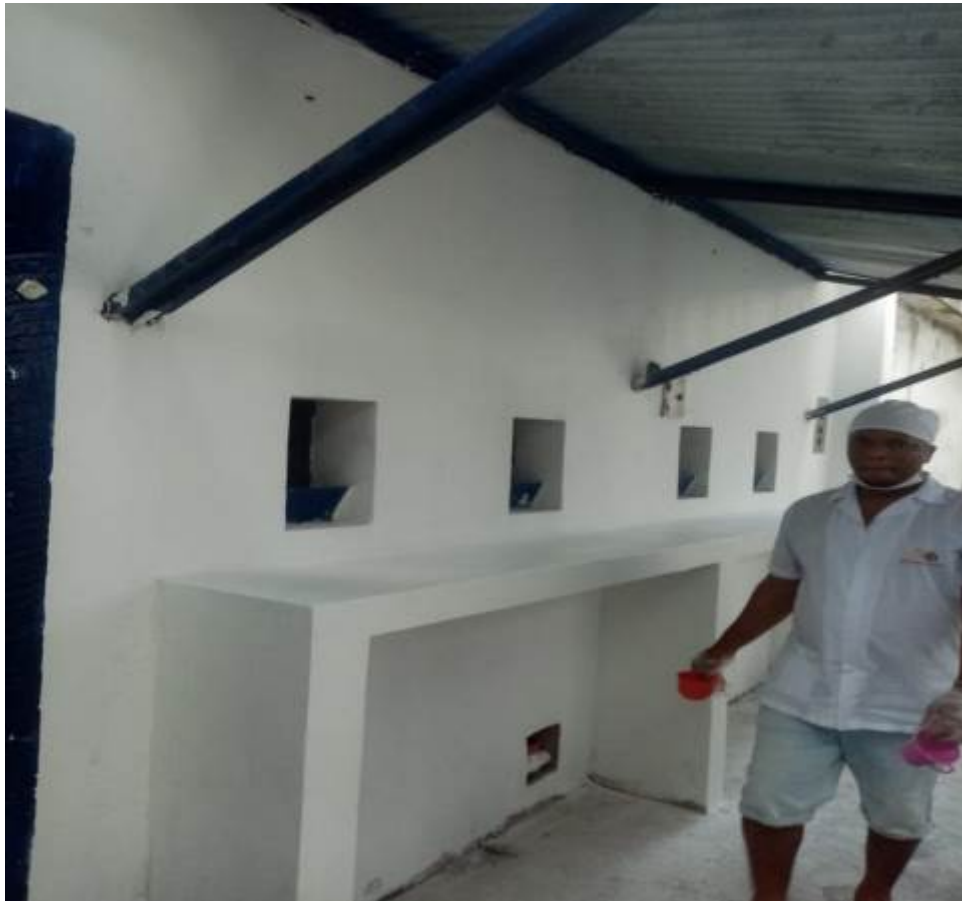
### LOCUTORIO ABOGADOS PARTE EXTERNA

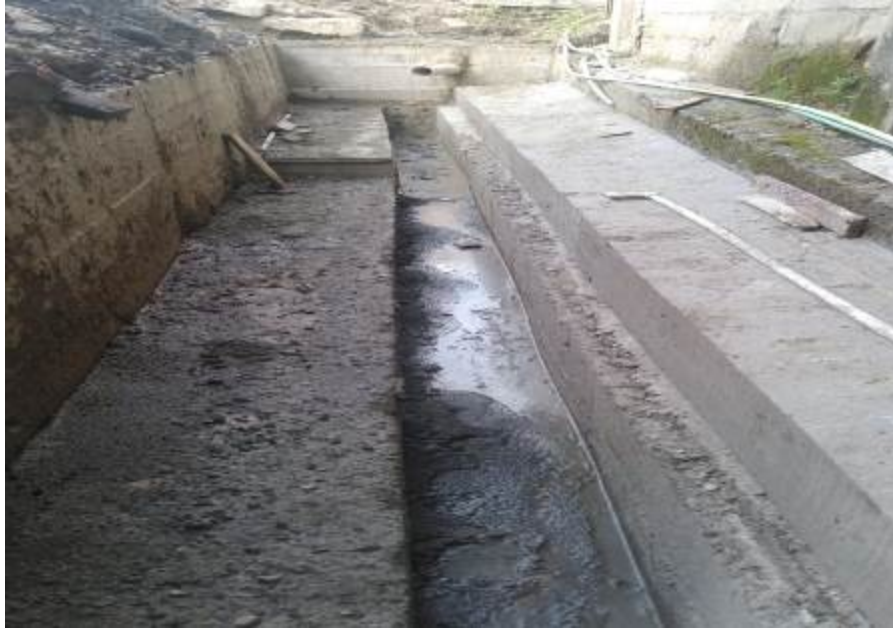
**NP 28 -NP 29 CARCAMOS LATERAL TALLERES**

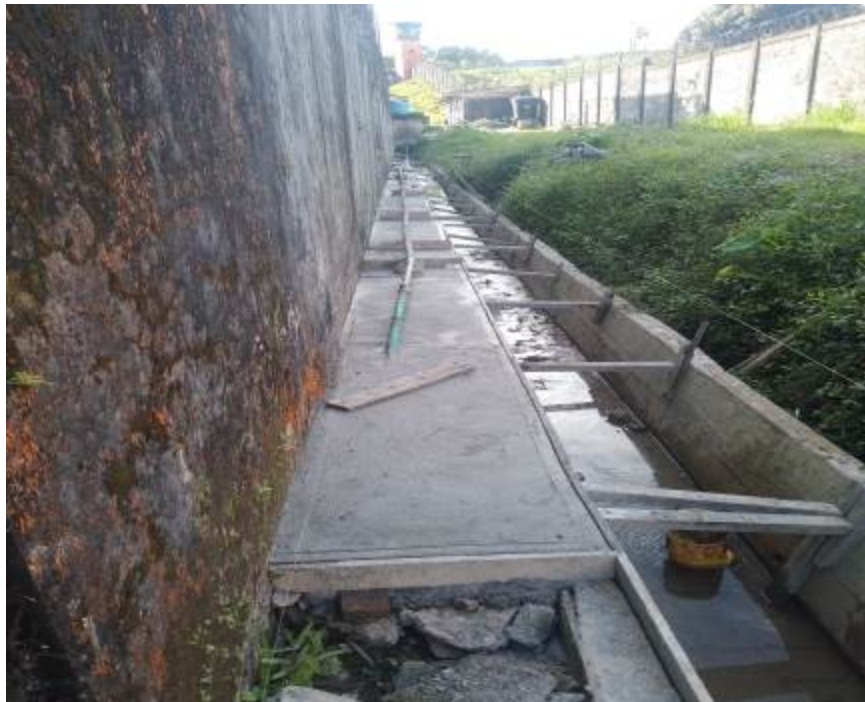
**NP 32 NP 58 CANAL Y ANDEN PARTE POSTERIOR**

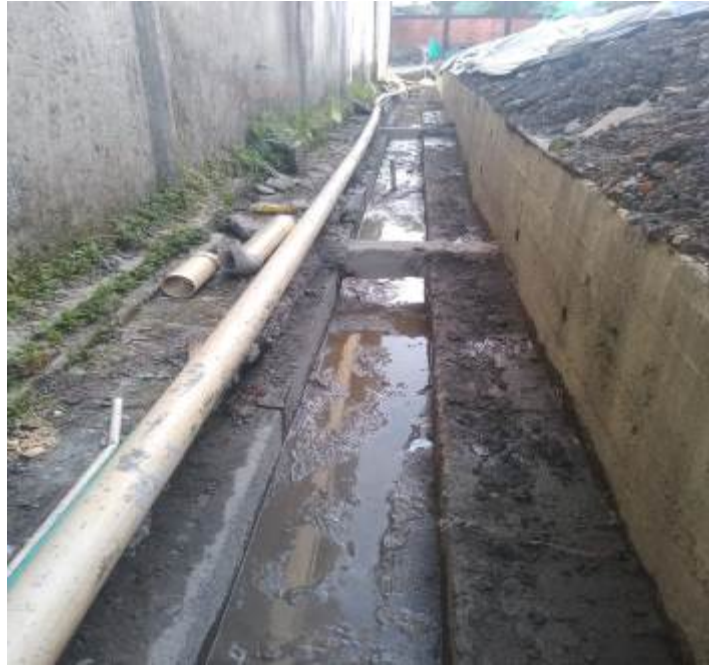
**NP 63 MURO DE CONTENCIÓN -VIGAS ESTABILIZADORAS- REMPLAZO TUBERÍA SANITARIA**

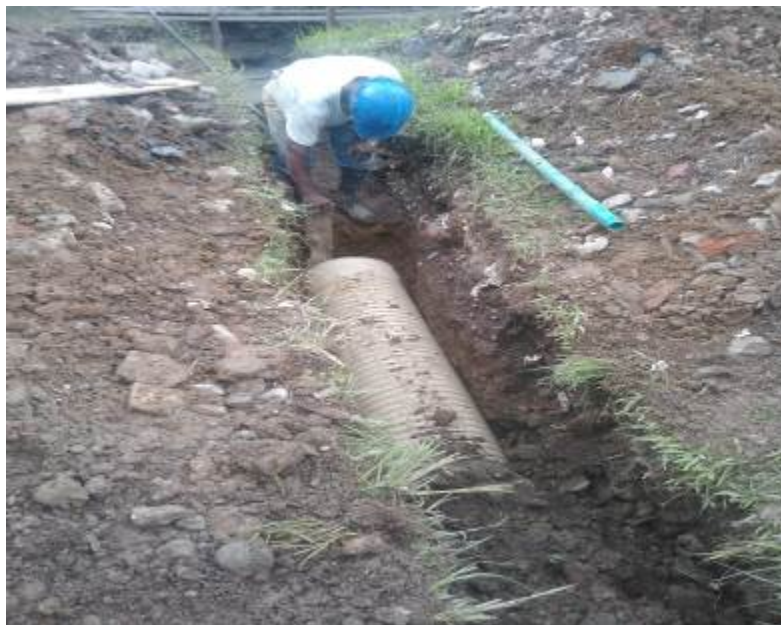
**INSTALACION TUBERIA DE 16"**

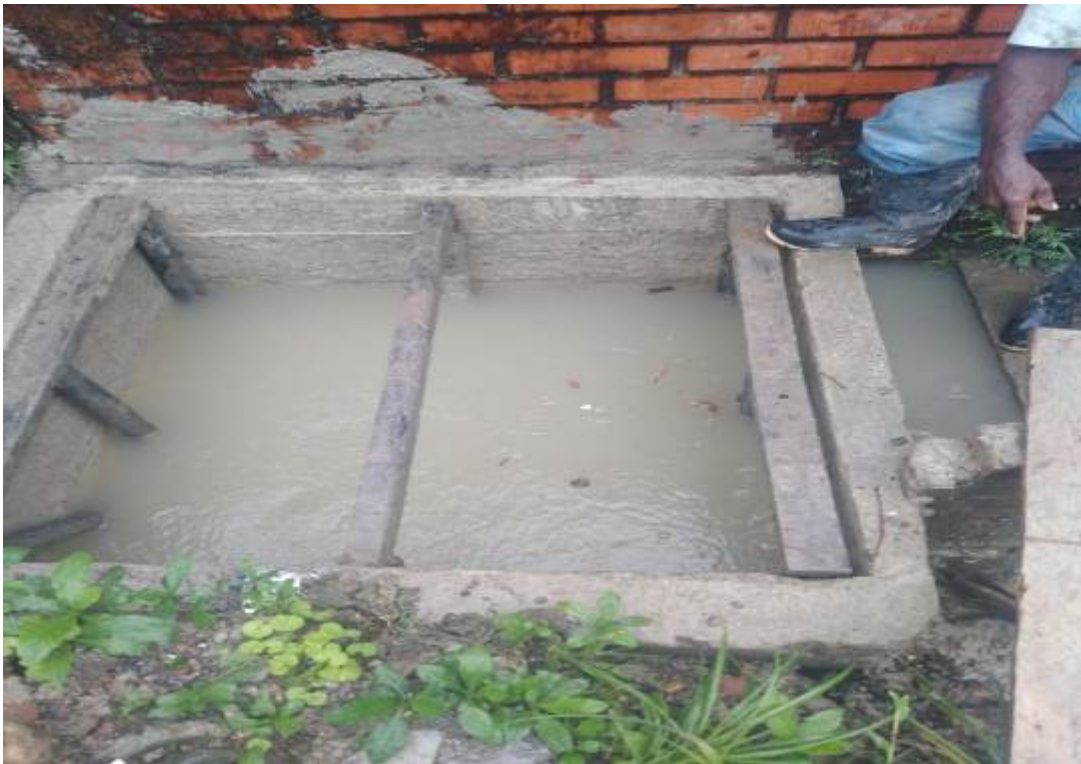
### CAJAS RECOLECTORAS ETAPA FINAL
