**“CONSTRUCCIÓN DE LAS OBRAS DE MITIGACIÓN DE RIESGO EN EL  
BARRIO LOS TRES REYES - ENTRE LAS CALLES 62D SUR Y CALLES  
62 G SUR Y LAS CARRERAS 76 B Y CARRERAS 76 D - SECTOR  
CASAGRANDE, DE LA LOCALIDAD DE CIUDAD BOLIVAR, EN  
BOGOTÁ DISTRITO CAPITAL”.**

**CONTRATO DE OBRA No. 271 de 2019**

**INFORME FINAL DE OBRA**

**(13 DE MAYO AL 27 DE JULIO DE 2019)**

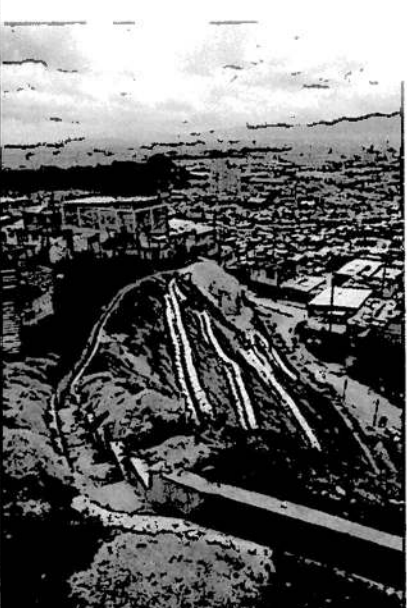
| Registro fotográfico | | |
|---|---|---|
| Actividad | 2.1. Perfilado manual de taludes (incluye cargue) | |

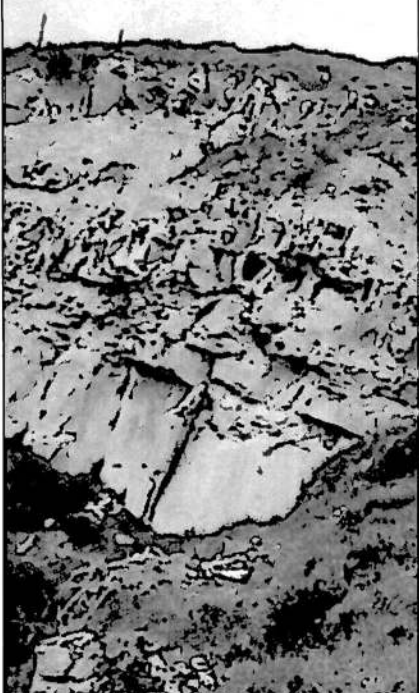
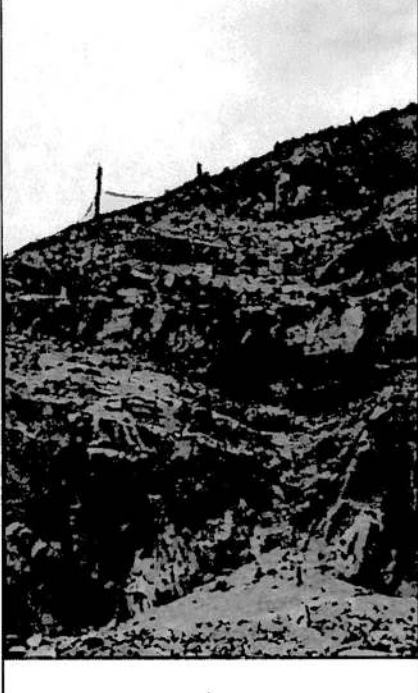
| Registro fotográfico | | |
|---|---|---|
| Actividad | 2.2. Desambombe de talud rocoso | |

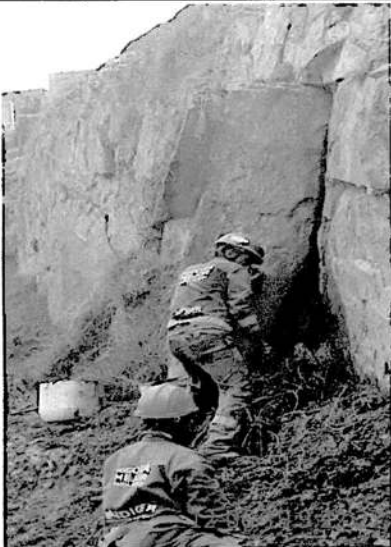
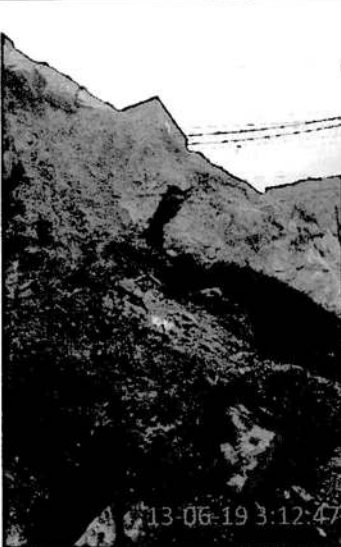
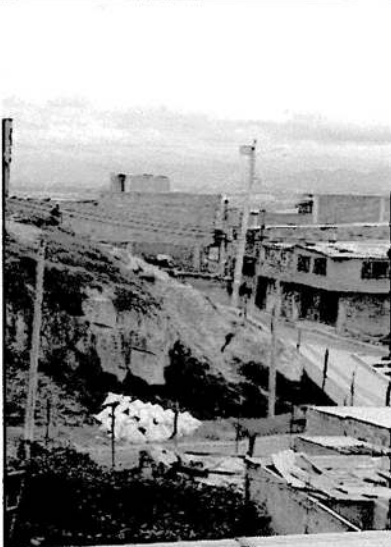
| Registro fotográfico | | |
|---|---|---|
| 5.3. Relleno de grietas con lechada de concreto | | |

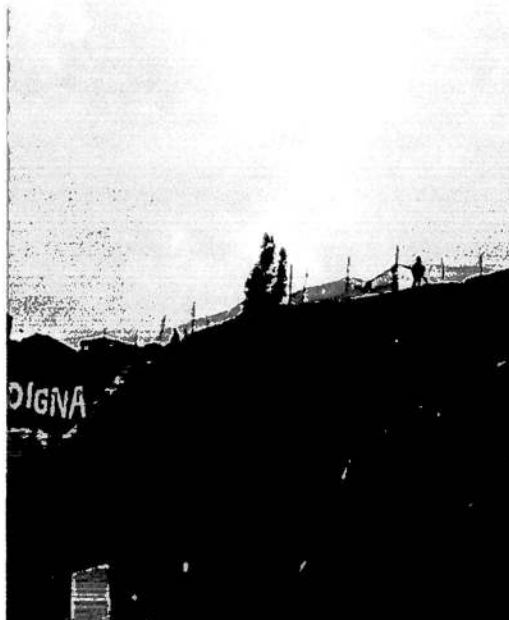
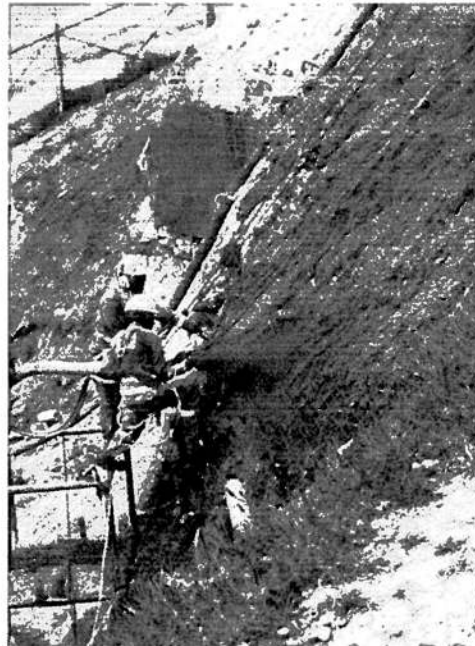
Concreto lanzado de 21 Mpa,  $e=0,1$  m para protección de taludes (Incluye Suministro y lanzado): Este concreto tiene malla de refuerzo donde se muestre en los planos o cuando así lo indique la Interventoría. La aplicación del concreto será siempre empezando por la parte inferior terminando en la parte superior de la superficie.

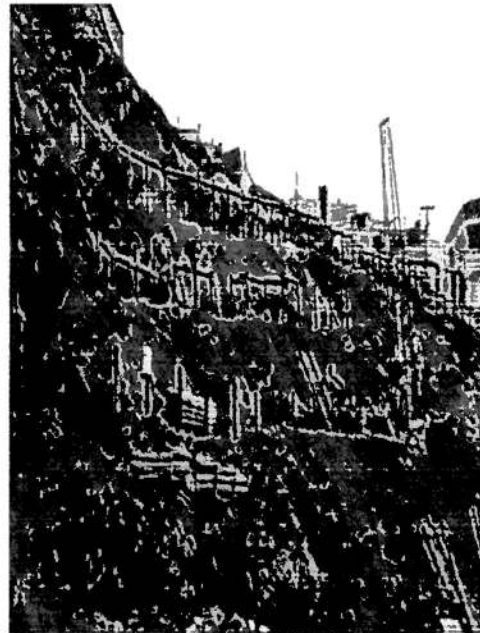
Trincho metálico en tubería de 4" hincados a rechazo (L=2,5 m), arriostrados con tubería metálica de 4" (incluye relleno): Se realiza una localización en el terreno para la instalación de los trinchos. Se debe realizar el hincado de la tubería de 4" hasta el rechazo, la tubería con una longitud de 2,5m. Se realiza la estructura del trincho con lonas de material producto de las excavaciones y perfilamientos del terreno. En lonas saco cemento conformar las diferentes terrazas.

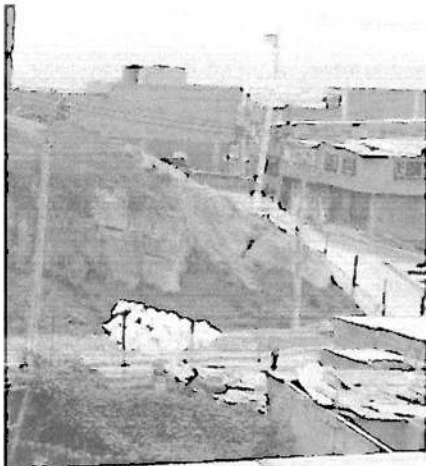
Relleno de grietas con lechada de concreto

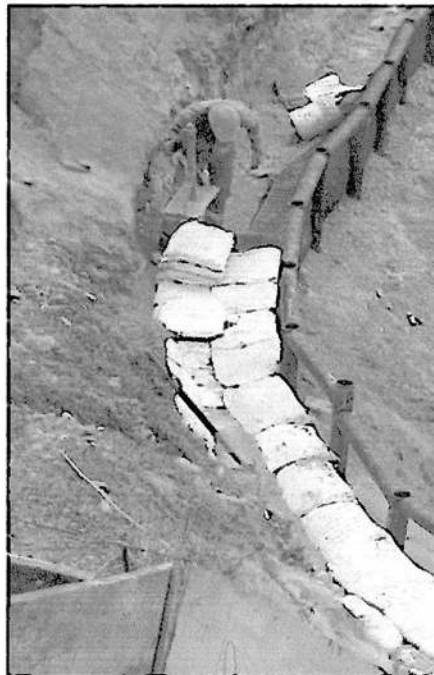
Cortacorriente en Saco Suelo Cemento (Incluye Excavación)

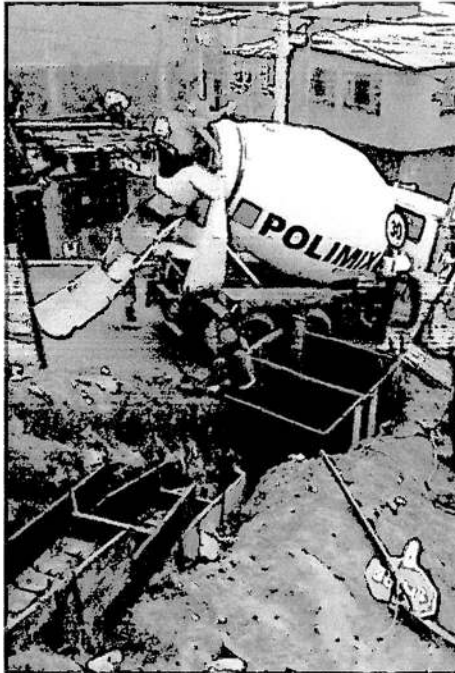
Caja Sedimentadora Tipo 1

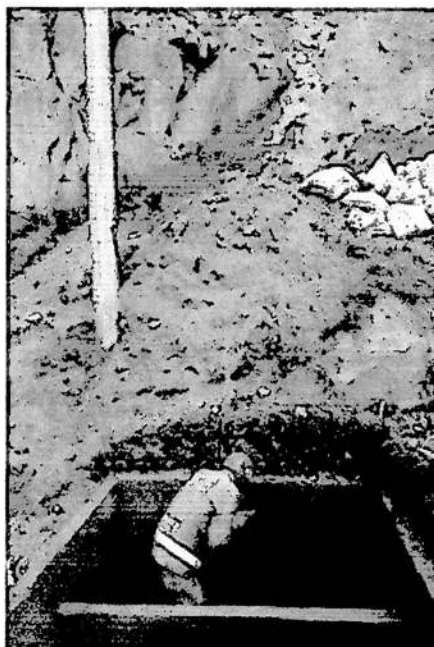
Caja Sedimentadora Tipo 2
