FORMATO CALIFICACION TECNICA DE INMUEBLES (COMPONENTE URBANISTICO E INFRAESTRUCTURA) PARA SERVICIO DE COMEDORES

1. OBJETIVO: Verificar la infraestructura ofertada por el proponente , mediante una visita de inspección ocular a la edificación y determinar si es APTA o NO para prestar los servicios que ofrece la Secretaría Distrital de Integración Social.

| 1.1 PROPONENTE: | FUNDACION MANOS UNIDAS DE COLOMBIA | 1.5 No. DE PROCESO: | SDIS-DCT-092-001-2021 | 1.8 CAPACIDAD MÍNIMA DEL PLIEGO: | 400 | 1.12 PROYECTO: | PROYECTO 7745 *Compromiso por una alimentación integral en Bogotá* |
| 1.3 DIRECCIÓN: | CL 22J 108-28 | | | 1.10 CHIP: | AAA0077MDFZ | 1.14 SECTOR CATASTRAL: | 64013703 |

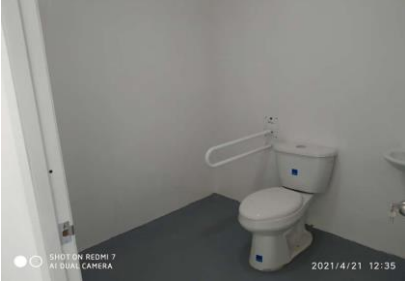
| | | | | | | | | | | |
| <p>DESCRIPCIÓN: Baño Usuarios</p> | | <p>DESCRIPCIÓN: Área de higienización de elementos de aseo</p> | | | | | | | | | | | |
|
