FORMATO CALIFICACIÓN TÉCNICA DE INMUEBLES (COMPONENTE URBANÍSTICO E INFRAESTRUCTURA) PARA SERVICIO DE COMEDORES

| 1.1 PROPONENTE: | FUNDACIÓN MANOS UNIDAS DE COLOMBIA | 1.5 No. DE PROCESO: | SDIS-DCT-092-001-2021 | 1.8 CAPACIDAD MÍNIMA DEL PLIEGO: | 400 | 1.12 PROYECTO: | 7745 "Compromiso por una Alimentación Integral en Bogotá" |
| 1.3 DIRECCIÓN: | AC 24 122 25 | | | 1.10 CHIP: | AAA0080NDBR | 1.14 SECTOR CATASTRAL: | 006419 21 25 000 00000 |

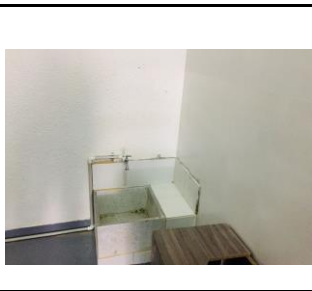
| <b>OFICINA ADMINISTRATIVA - BAÑO ADMINISTRATIVO</b> | | <b>ESCALERAS PARA PERSONAL ADMINISTRATIVO - LAVA TRAPEROS</b> | |
