FORMATO CALIFICACION TECNICA DE INMUEBLES (COMPONENTE URBANISTICO E INFRAESTRUCTURA) PARA SERVICIO DE COMEDORES

| 1.1 PROPONENTE: | FUNDACIÓN REMA | 1.5 No. DE PROCESO: | SDIS-DCT-092-001-2021 | 1.8 CAPACIDAD MÍNIMA DEL PLIEGO: | 400 | 1.12 PROYECTO: | 7745 "Compromiso por una Alimentación Integral en Bogotá" |
| 1.3 DIRECCIÓN: | KR 92 56H 41 SUR | | | 1.10 CHIP: | AAA0267UPOE | 1.14 SECTOR CATASTRAL: | 004632 21 25 000 00000 |

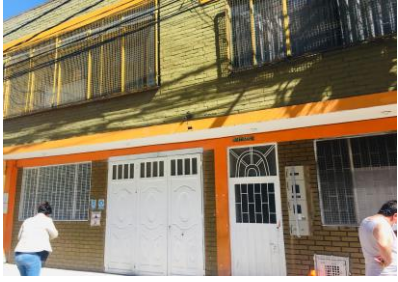
| | | | | | | | | | | |
| DESCRIPCIÓN FACHADA | | AMPLIACIÓN DE LA DESPENSA SIN TERMINAR | | | | | | | | | | | |
|
