FORMATO CALIFICACIÓN TÉCNICA DE INMUEBLES (COMPONENTE URBANÍSTICO E INFRAESTRUCTURA) PARA SERVICIO DE COMEDORES

1. OBJETIVO: Verificar la infraestructura ofertada por el proponente, mediante una visita de inspección ocular a la edificación y determinar si es APTA o NO para prestar los servicios que ofrece la Secretaría Distrital de Integración Social.

| 1.1 PROPONENTE: | CORPORACIÓN COMUNITARIA LIBRES PARA COOPERAR | 1.5 No. DE PROCESO: | SDIS-DCT-092-001-2021 | 1.8 CAPACIDAD MÍNIMA DEL PLIEGO: | 400 USUARIOS | 1.12 PROYECTO: | Proyecto 7745 "Compromiso por una Alimentación Integral en Bogotá" |
| 1.3 DIRECCIÓN: | CL 49D SUR 2B 17 | | | 1.10 CHIP: | AAA00250HUZ | 1.14 SECTOR CATASTRAL: | 002535 04 15 000 00000 |

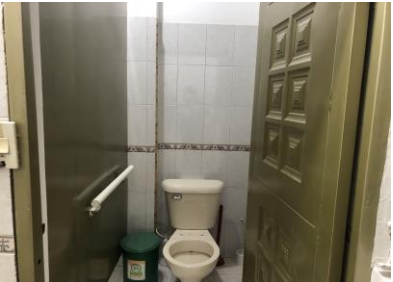
*"5.1.6 Unidad Sanitaria usuarios\_ Si bien, el sanitario cuenta con una puerta de 0.81 mts, se aclara que el espacio interno del mismo no garantiza el acceso de una persona en condicion de discapacidad, motivo por el cual esta batería no cumple con la normatividad en materia de accesibilidad (normativa NTC6047)*
