| | | INFORME DIARIO DE ACTIVIDADES | | Fecha: 01/08/2019 |
| Nº DE CONTRATO Y OBJETO | CONTRATO DE OBRA PÚBLICA Nº 470 DE 2018 SUSCRITO ENTRE EL DISTRITO CAPITAL - UNIDAD ADMINISTRATIVA ESPECIAL CUERPO DE BOMBEROS Y G+G INGENIEROS LTDA | CONSECUTIVO | 505 | |
| INFORME DIARIO No. 505 | | | | Página |

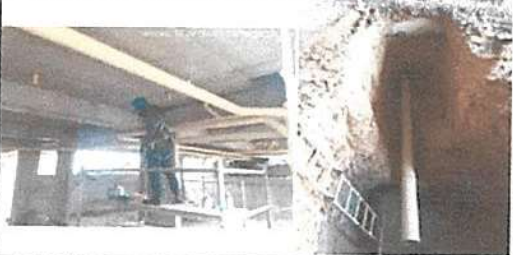
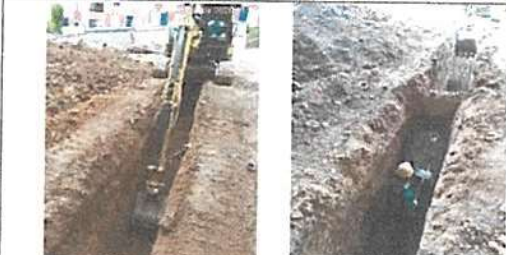
| <p>INSTALACIÓN TUBERÍA PVC-S N+6.50 BAJO PLACA E INSTALACIÓN TUBERÍA ALCANTALLADO N+6.00 ENTRE LOS EJES B AL C Y 1 AL 3</p> | | <p>EXCAVACIÓN MANUAL Y EXCAVACIÓN A MÁQUINA PARA LA TUBERÍA ENTERRADA ENTRE LOS EJES B AL C Y 2 AL 3 EN NIVEL N+0.00</p> | | |

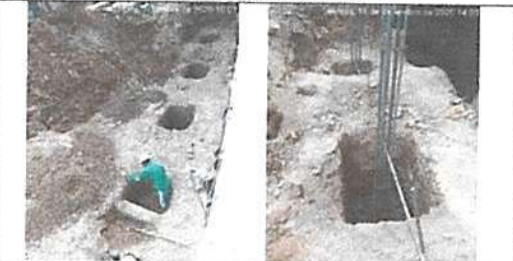
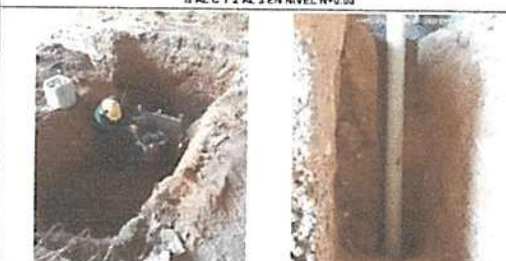
| <p>EXCAVACIÓN MANUAL Y ARMADO DE ACERO PARA LAS ZAPATAS Y COLUMNAS DE LA RAMPA DEL NIVEL N+4.85 ENTRE LOS EJES 1A AL 1 Y B AL C</p> | | <p>RELLENO EN RECEBO COMÚN CON MATERIAL RED Y RELLENO EN ARENA DE PEÑA PARA TUBERÍA ENTRE LOS EJES B AL C Y 2 AL 3 EN NIVEL N+0.00</p> | | |

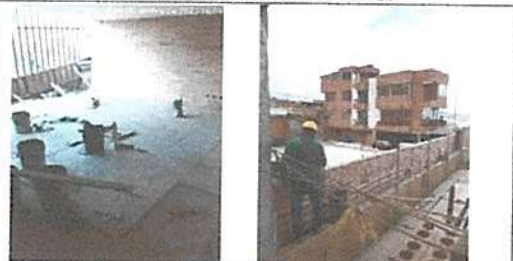
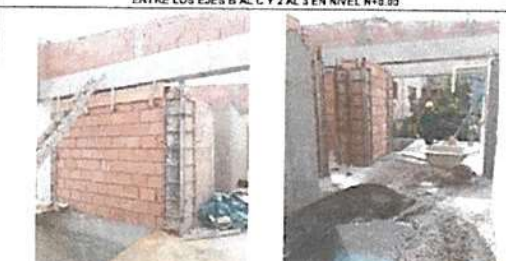
| <p>ENCHAPE PISO N+3.33 ENTRE LOS EJES 4 AL 5 Y C AL D, MAMPOSTERÍA EN LADRILLO ARENA ENTRE LOS EJES 2 AL 3 Y A AL A N+6.60</p> | | <p>FUNDICIÓN DE COLUMNETAS Y VIGUETAS DE CONFINAMIENTO ENTRE LOS EJES 1 AL 2 Y A AL B EN NIVEL N+9.00</p> | | |

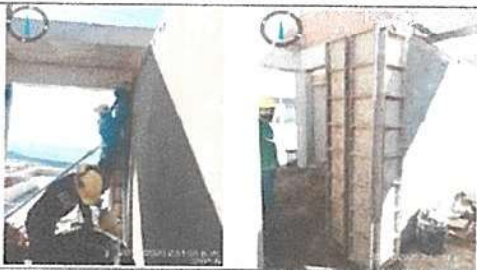
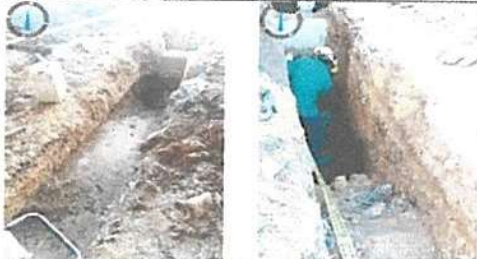
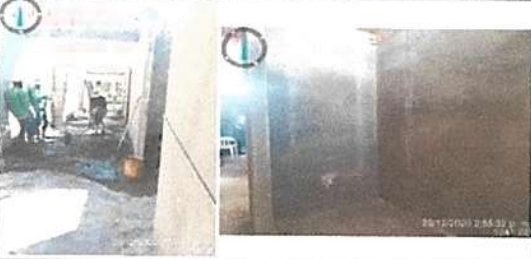
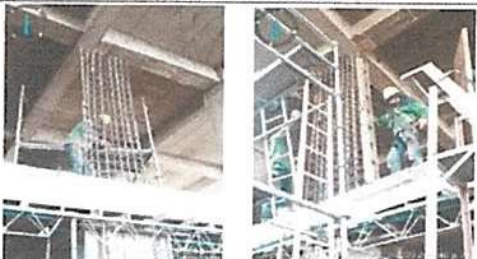
| <div style="display: flex; justify-content: space-between;"> <div style="width: 48%;"> <p>FUNDAS DE COLUMNETAS DE CONFINAMIENTO ENTRE LOS EJES 1 AL 2 A AL B EN NIVEL N+3.90</p> </div> <div style="width: 48%;"> <p>RELLENO EN RECIBO COMÚN CON MATERIAL RCD, RELLENO EN BASE Y SUBBASE GRANULAR ENTRE LOS EJES 2 AL 3 Y B AL C EN NIVEL N+0.00</p> </div> </div> <div style="display: flex; justify-content: space-between;"> <div style="width: 48%;"> <p>PAÑETE LISO EN NIVEL N+9.90 ENTRE LOS EJES 1 AL 2 Y A AL C</p> </div> <div style="width: 48%;"> <p>ARMADO DE ACERO Y ENCOFRADO PARA LOS MUROS PANTALLA M22 Y M23 ENTRE LOS EJES 1 AL 2 Y SOBRE EL EJE B EN NIVEL N+3.30</p> </div> </div> <div style="display: flex; justify-content: space-between;"> <div style="width: 48%;"> <p>ENCHAPE PISO ENTRE LOS EJES C AL D Y 4 AL 5 EN NIVEL N-3.30</p> </div> <div style="width: 48%;"></div> </div> | | | |

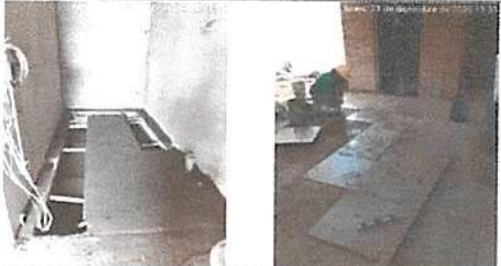
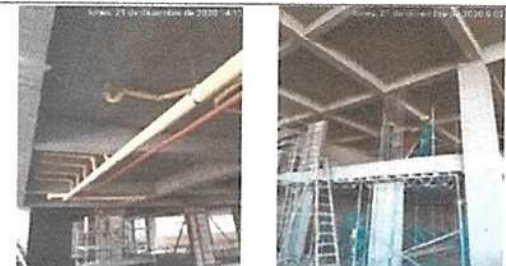
| ACABADO ENDURECIDO EN CUARTOS ELÉCTRICOS, ENCHAPE PISO ENTRE LOS EJES 4 AL 5 Y A AL D EN NIVEL N-3.10 | | INSTALACIÓN TUBERÍA REDES DESAGÜES N+6.60 CON SALIDAS SANITARIAS, ARMADO DE ACERO PARA LOS MUROS PANTALLA M22 Y M23 N+3.30 ENTRE LOS EJES 1 AL 2 Y B AL C. | |

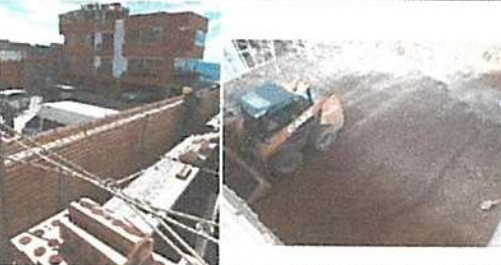
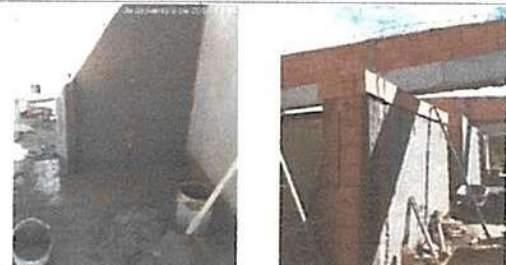
| MAMPOSTERÍA EN LADRILLO ARENA N+6.60 Y RELLENO CON MATERIAL RCD COMPACTADO MECÁNICAMENTE N+0.00 ENTRE LOS EJES 1 AL 3 Y A AL C | | PARETE LISO Y FUNDIDA DE VIGUETAS DE CONFINAMIENTO EN NIVEL N+0.00 ENTRE LOS EJES 1 AL 2 Y AL B | |

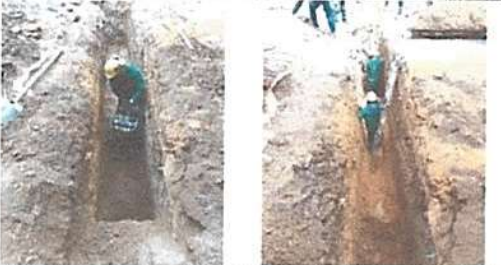
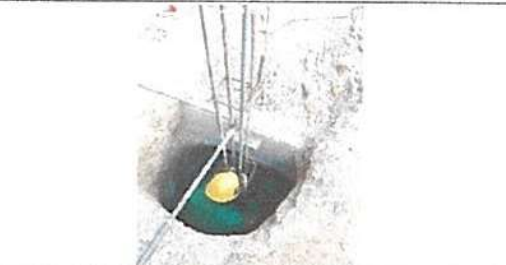
| RELLENO EN ARENA DE PEÑA, RELLENO CON MATERIAL RCD COMPACTADO MECÁNICAMENTE ENTRE LOS EJES C AL D Y 2 AL 3 EN NIVEL N+0.00 | | ARMADO DE ACERO Y ENCOFRADO PARA LOS PEDESTALES DE LAS COLUMNAS DE LA RAMPA B-1A, B-1B, B-1C, C-1A ENTRE LOS EJES 1A AL 1 Y B AL C | |

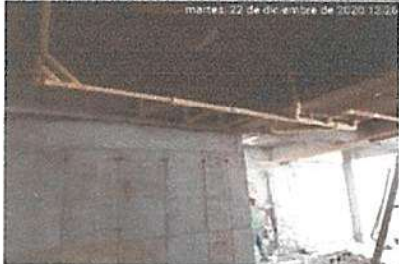
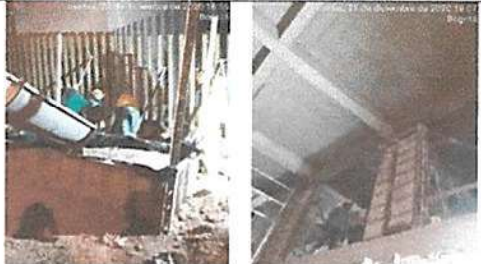
| <p>martes, 22 de diciembre de 2020 12:26</p> <p>INSTALACIÓN TUBERÍA PVC-S, PVC-L ENTRE LOS EJES 1 AL 2 Y A AL B BAJO PLACA DEL NIVEL N+5.60</p> | | <p>martes, 22 de diciembre de 2020 19:07</p> <p>FUNDIDA DE CONCRETO 4000 PSI PARA LOS MUROS PANTALLA N+3.30, PEDESTALES DE LAS COLUMNAS DE LA RAMPA N+8.85 EJES 1A AL 2 Y B A C Y CONCRETO VIGA DE CERRAMIENTO TUBULAR N-3.39 EJES 4 AL 5 Y C AL D</p> | |

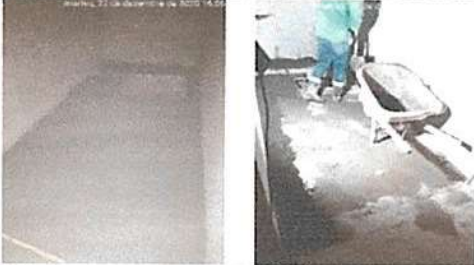
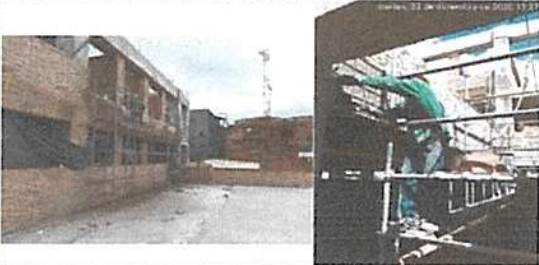
| <p>martes, 22 de diciembre de 2020 16:00</p> <p>ACABADO ENDURECIDO EN LOS CUARTOS ELÉCTRICOS ENTRE LOS EJES 4 AL 5 A AL B EN NIVEL N-3.39</p> | | <p>martes, 22 de diciembre de 2020 15:27</p> <p>MAMPOSTERÍA EN LADRILLO ARENA SOBRE EL EJE 2 Y EJE A AL B N+8.80 Y FACHAleta SOBRE EJE A Y EJES 2 AL 3 N+6.60</p> | |

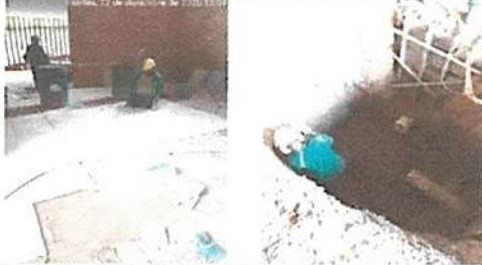
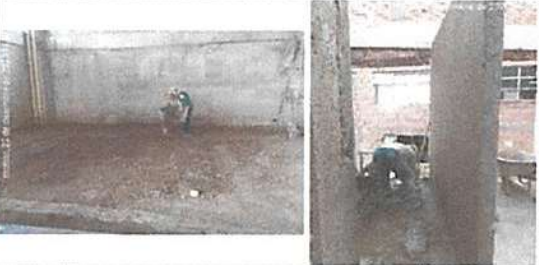
| <p>martes, 22 de diciembre de 2020 15:00</p> <p>ENCHAPE PISO N-3.39 EJES C AL D Y 4 AL 5 INICIO POZO DE AGUAS LLUVIAS EJES 2 AL 3 Y B AL C N+8.00</p> | | <p>martes, 22 de diciembre de 2020 15:27</p> <p>RELLENO EN RECEBO COMÚN CON MATERIAL RCD N+8.80, PANETE LISO N+8.80 ENTRE LOS EJES 1 AL 2 Y A AL C</p> | |

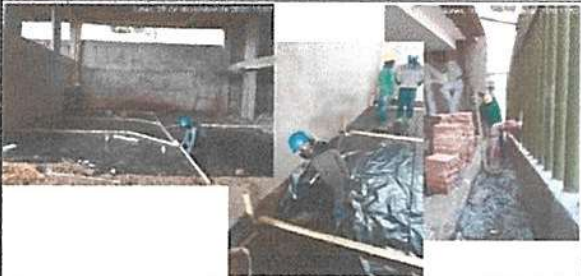
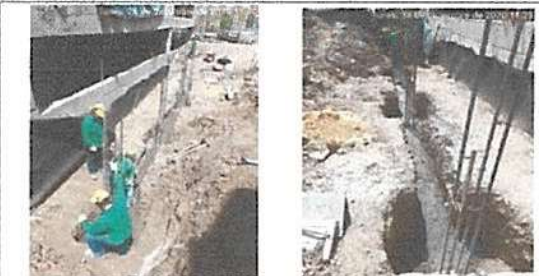
| INSTALACIÓN TUBERÍA DENAJE CON SALIDAS EN SIFÓN EJE 1 AL 2 Y B AL C N+0.00 Y MAMPOSTERÍA EN BLOQUE # 4 N+3.30 ENTRE LOS EJES 4 AL 5 Y C AL D | | FUNDIDA DE CONCRETO DE LIMPIEZA PARA LA VIGA DE CIMENTACIÓN Y ARMADO DE ACERO PARA LAS COLUMNAS DE LA RAMPA N+4.85 ENTRE LOS EJES 1A AL 1 Y B AL C | |

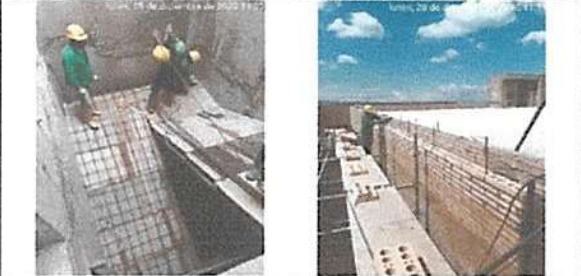
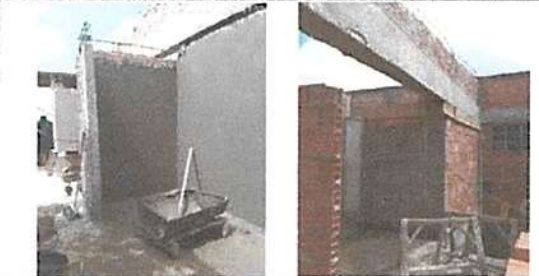
| AMARRE DE ACERO PARA LA ESCALERA N+0.00 Y MAMPOSTERÍA EN LADRILLO ARENA N+6.00 ENTRE LOS EJES 1 AL 3 Y A0 AL A | | FUNDIDA DE VIGUETAS DE CONFINAMIENTO, PAÑETE LISO EN N+3.90 ENTRE LOS EJES 1 AL 2 Y A AL C | |

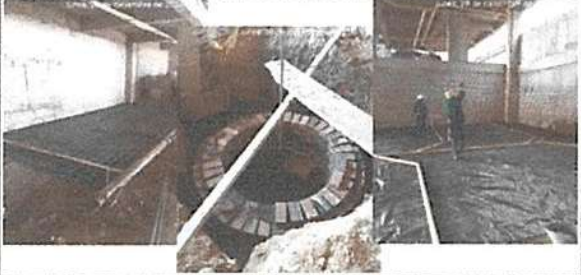
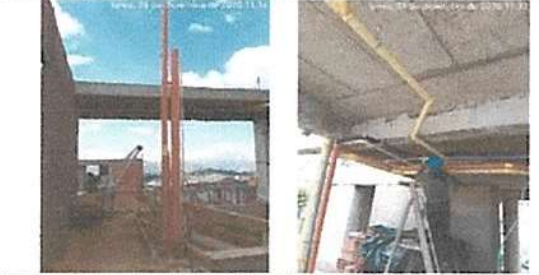
| INSTALACIÓN MALLA ELÉCTROSOLDADA PARA LAS PLACAS DE CONTRAPISO DE 0.10m Y 0.15m, MAMPOSTERÍA PARA EL POZO DE AGUAS LLUVIAS ENTRE LOS EJES A0 AL C Y 1 AL 3 N+2.00 | | INSTALACIÓN TUBERÍA PVC-S Y RECUBRIMIENTO RUBATEX ENTRE LOS EJES 1 AL 2 Y C AL D EN NIVEL N+6.00 | |

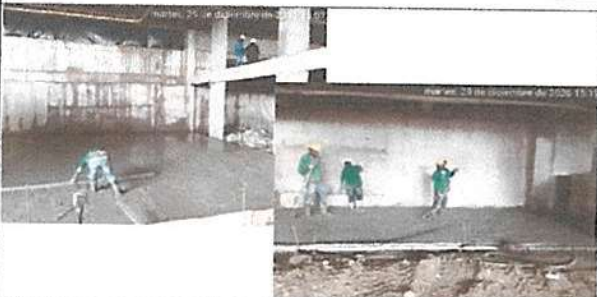
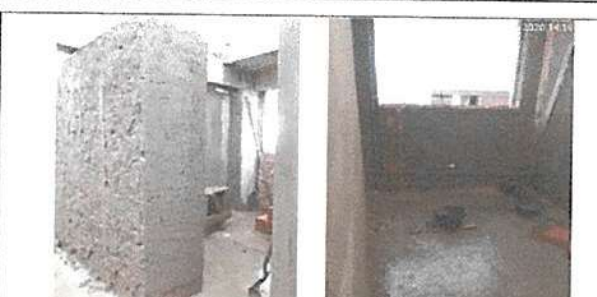
| <p>FUNDIDA DE CONCRETO 4000 PSI PARA LAS PLACAS DE ENTRESPISO 0.10m Y 0.15m ENTRE LOS EJES 1 AL 3 Y A0 AL C EN NIVEL N+0.00</p> | | <p>PANETE LISO CON TERMINACIÓN EN BORDES ENTRE LOS EJES 1 AL 2 Y A AL B EN NIVELES N+6.60 Y N+9.00</p> | | |

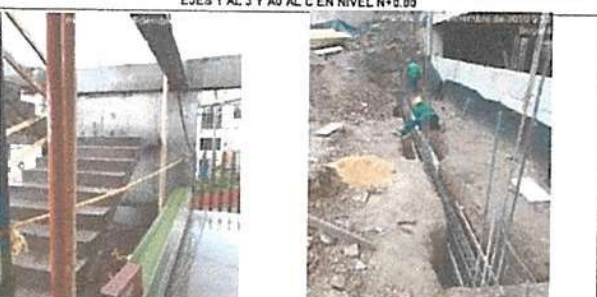
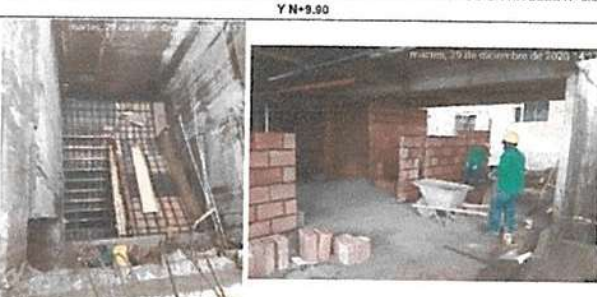
| <p>INSTALACIÓN DE TUBERÍA PVC-LN+6.60, ARMADO DE VIGA DE CIMENTACIÓN N+4.65 ENTRE LOS EJES 1A AL 2 Y B AL D</p> | | <p>ARMADO DE ACERO ESCALERA N+0.00 Y MAMPOSTERÍA EN BLOQUE # 4 N+6.60 ENTRE LOS EJES A0 AL B Y 1 AL 2</p> | | |

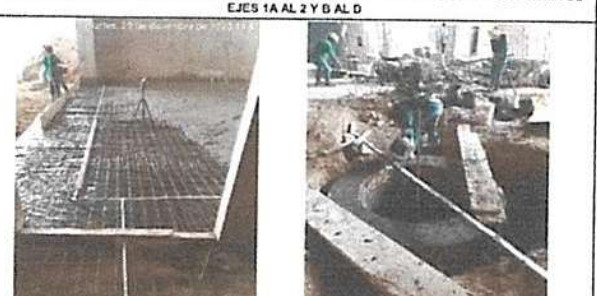
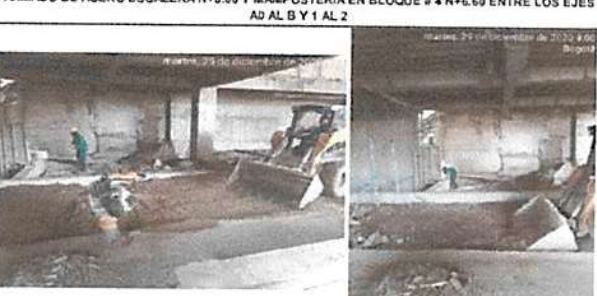
| <p>INSTALACIÓN TUBERÍA DE PVC-P Y MAMPOSTERÍA PARA EL POZO DE AGUAS LLUVIAS ENTRE LOS EJES 1 AL 3 Y B AL C EN NIVEL N+0.00</p> | | <p>EXCAVACIÓN A MAQUINA Y RELLENO EN RECEBO COMÚN ENTRE LOS EJES 1 AL 2 Y A AL B EN NIVEL N+0.00</p> | | |

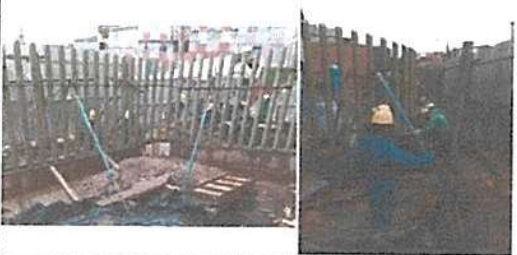
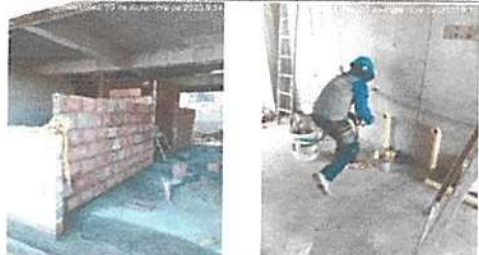
| FUNDIDA DE LA VIGA CERRAMIENTO TUBULAR EN NIVEL N+3.30 ENTRE LOS EJES 5 AL 6 Y C AL D | | MAMPOSTERÍA EN BLOQUE # 4 Y SALIDAS SANITARIAS EN NIVEL N+0.00 ENTRE LOS EJES 1 AL 2 Y A AL B | |

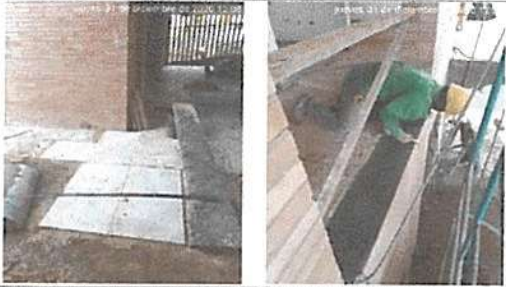
| ENCHAPE PISO EN NIVEL N+3.30, ACABADO ENDURECIDO EN NIVEL N+0.00 ENTRE LOS EJES 4 AL 5 Y B AL D | | FUNDIDA EN CONCRETO 4000 PSI DE LA ALFAJA CON ACABADO ENDURECIDO SOBRE EL EJE A0 Y ENTRE EJES 2 AL 3 | |

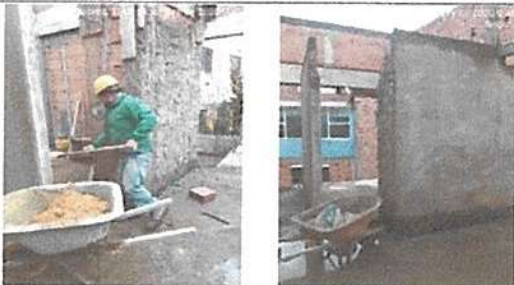
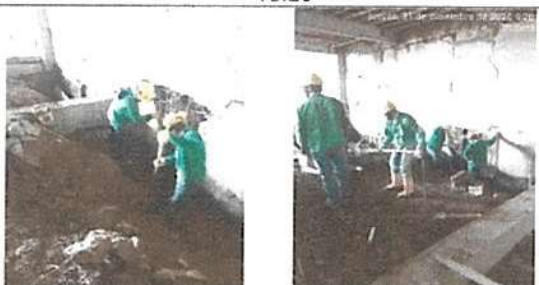
| PARETE LISO EN NIVEL N+0.00 ENTRE LOS EJES 1 AL 2 Y A AL B | | EXCAVACIÓN MANUAL PARA LA ZARPA DEL MURO T2 ENTRE LOS EJES A L B Y 1 AL 2 EN NIVEL N+0.00 | |
