**UNIDAD ADMINISTRATIVA ESPECIAL  
DE AERONÁUTICA CIVIL – AEROCIVIL**

**CONTRATO DE INTERVENTORIA No.  
20000791 02 H3 2020**

**REALIZAR LA INTERVENTORIA INTEGRAL  
AL MANTENIMIENTO LADO AIRE Y LADO  
TIERRA DEL AEROPUERTO GUILLERMO  
LEON VALENCIA DE POPAYAN, CAUCA**

**INFORME MENSUAL No 4 Y FINAL**

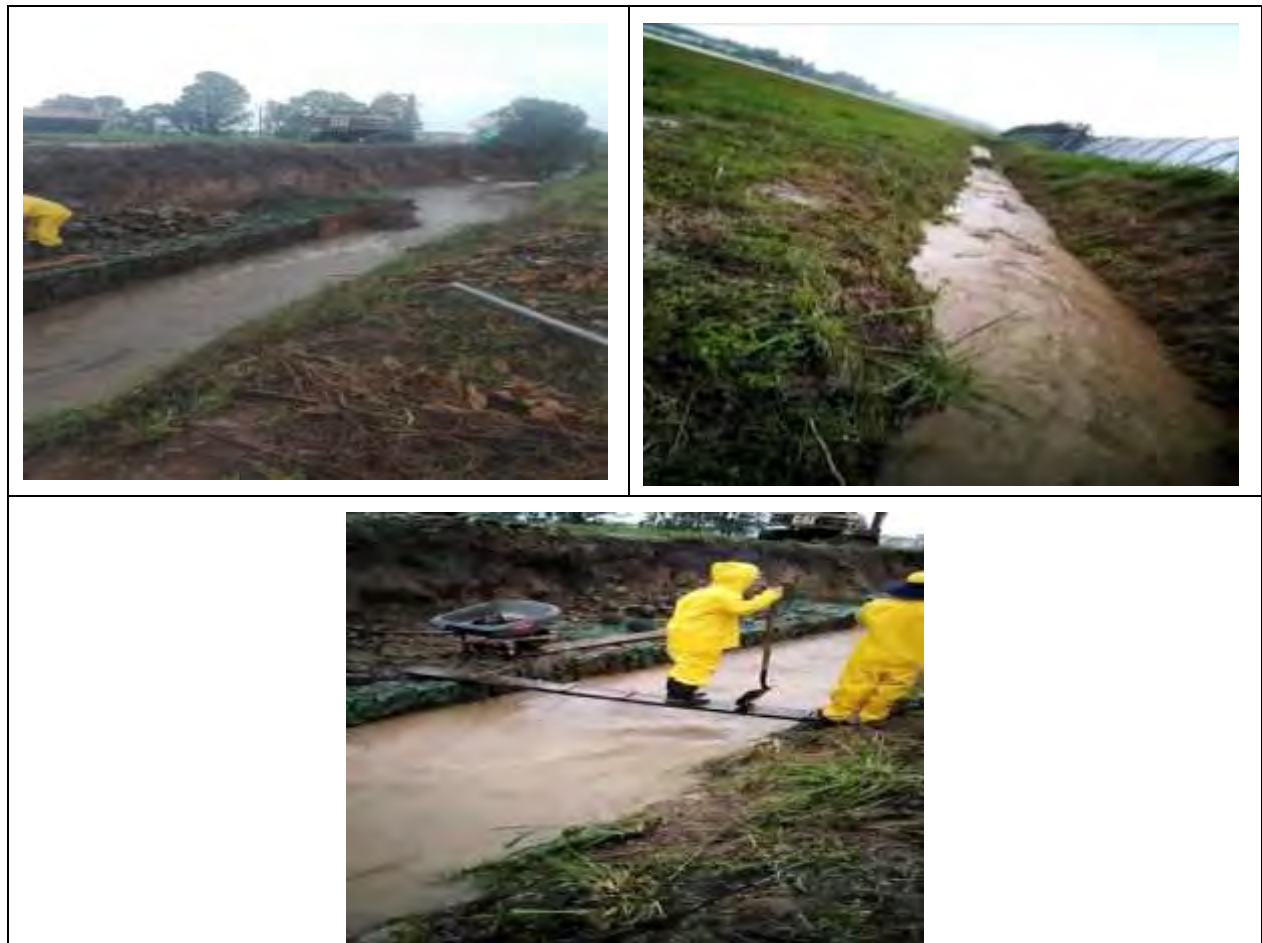
Como se puede apreciar en las siguientes fotografías los canales estuvieron anegados lo cual impidió su limpieza

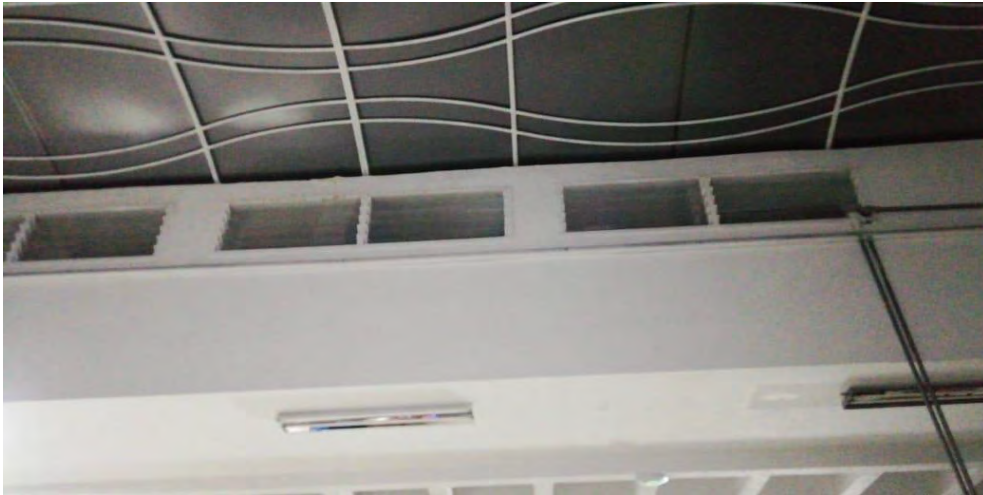
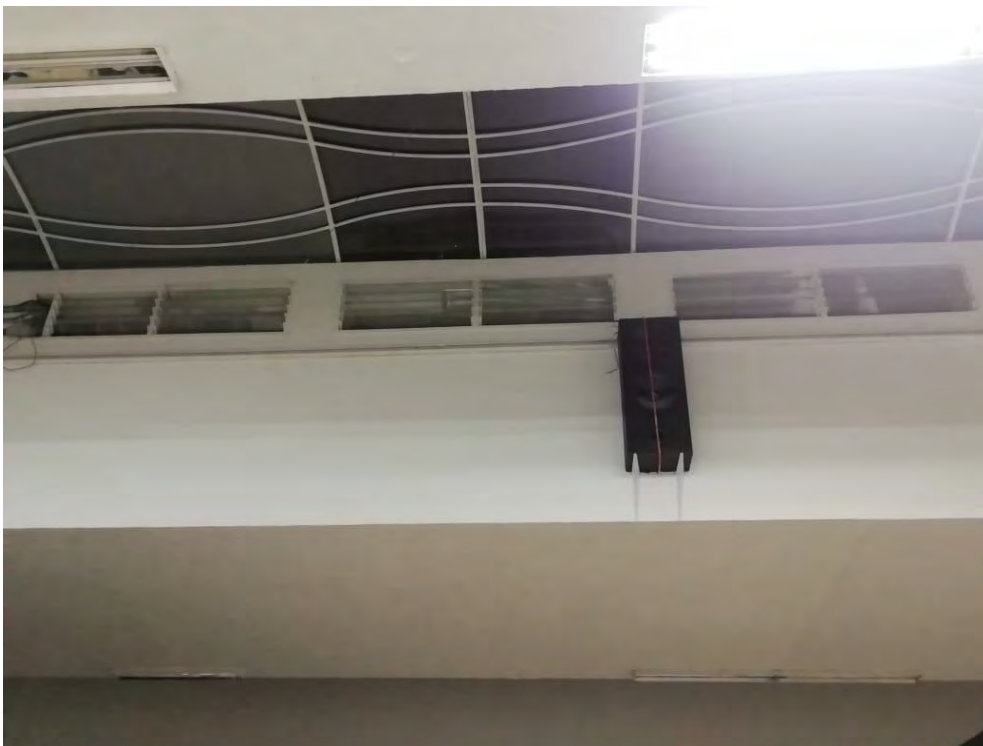
Se debe hacer los ajustes en la cubierta para evitar que por las ventanas tipo persianas en vidrio ingrese la lluvia. Este arreglo se debe hacer sin sellar la ventilación.

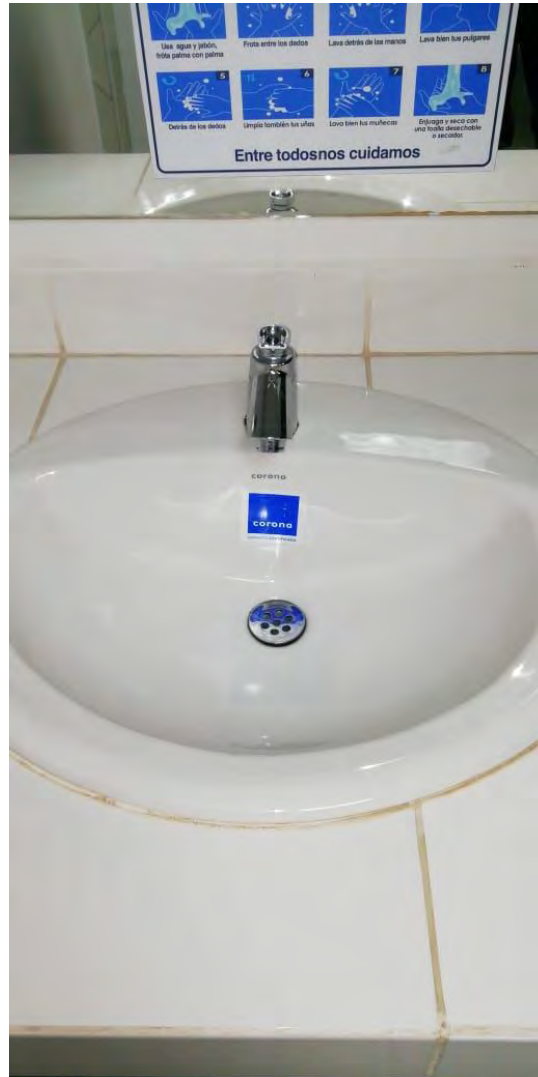
Realizar el cambio de llaves de lavamanos que se encuentran dañadas.

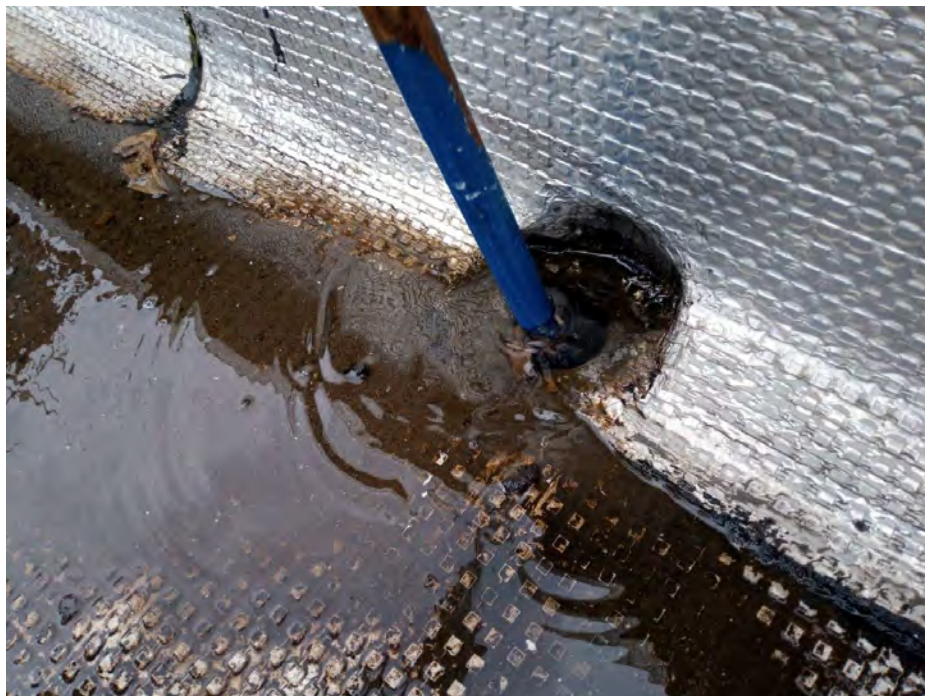
Realizar la limpieza de todos los bajantes que se encuentran ubicados en las áreas de: sala general Terminal, sanidad, Subestación de Energía y Bomberos.

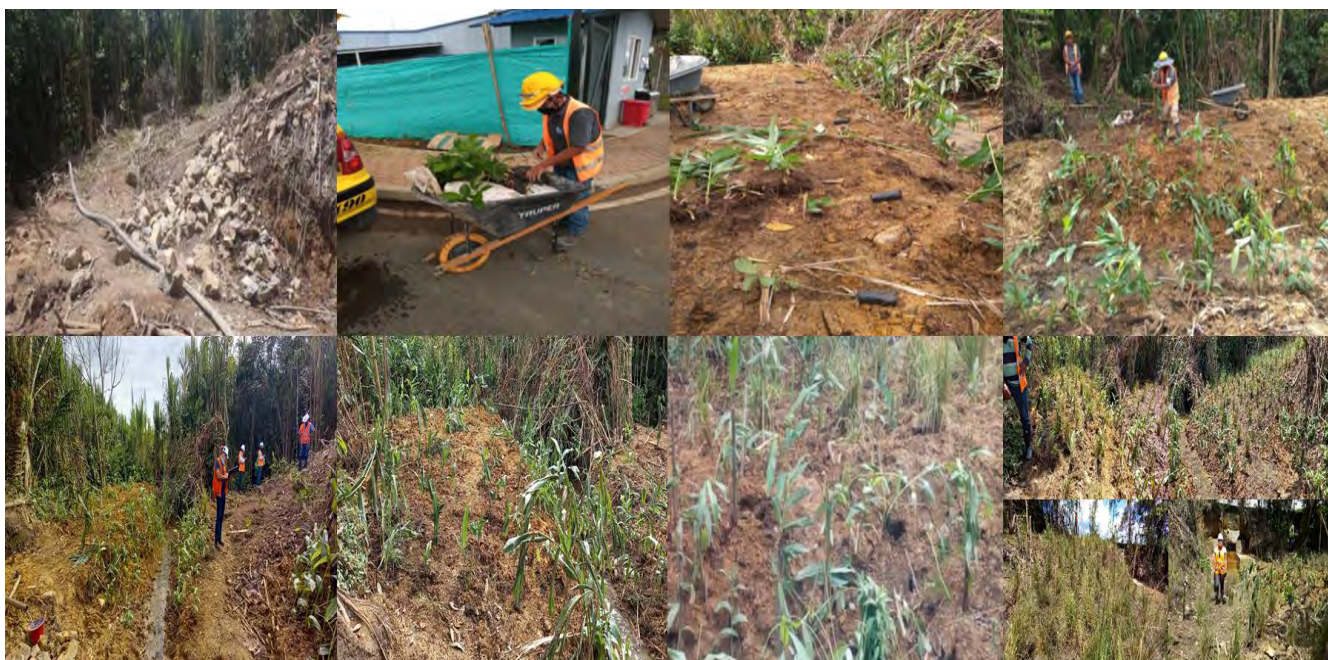
El 20 de febrero, que se realiza el último recorrido de revisión y verificación de actividades por parte de interventoría en las zonas de intervención, el equipo de obra terminan el proceso de reforestación en la zona, se ajustaron algunos procedimientos, mejoró un poco las condiciones, al final no tuvieron en cuenta las indicaciones que interventoría realizó, pero se realizó toda la reforestación. Se sembraron 60 plantas de nacedero las cuales se consiguieron en el vivero de la CRC, se sembraron 16 plantas de nacedero que se encontraron directamente en la zona de intervención, sembraron jengibre silvestre y pasto tipo braquiaria; además de la siembra, se instaló una cerca límites ingreso al batallón y gaviones para evitar el acceso del ganado a la zona intervenida con siembra.

*Fuente propia del estudio. Reforestación zona de gaviones cabecera 08.*
