GRG INGENIERIA SAS

INFORME DE INTERVENTORIA No 1

Fecha: 13 de julio a 31 de julio de 2020

CONTRATO DE OBRA No. SAB-MC-5-2020

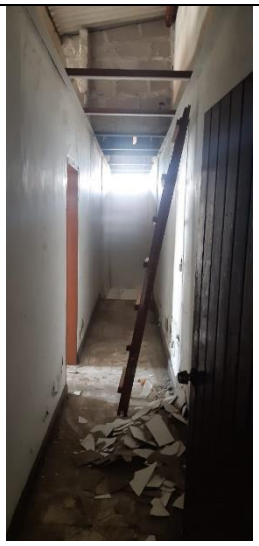
- Desmonte de Maleza en Patio Posterior
- Demolición de Piso en Baldosa y Plantilla de Concreto
- Desmonte de Closet y Poyos en Concreto
- Desmonte de Cielo Falso

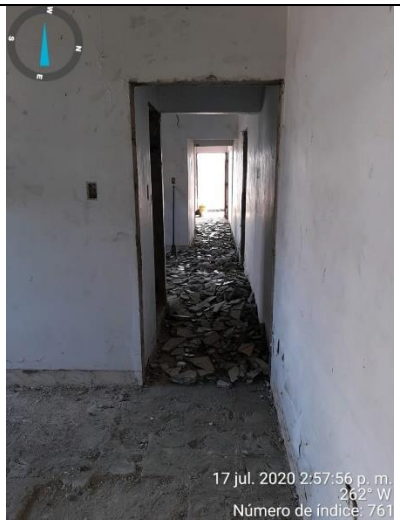
- Desmonte de Puertas y Marcos en Madera
- Desmonte de Ventanas
- Demolición de Piso en Baldosa de Cemento
- Demolición de Plantilla en Concreto
