SECRETARIA DE EDUCACION DISTRITAL

DATOS GENERALES DE LOS CONTRATOS

SEMANA 24 (Septiembre 28 - Octubre 04)

OBJETO DEL CONTRATO	"INTERVENTORIA TECNICA, AMBIENTAL, ADMINISTRATIVA, FINANCIERA Y JURIDICA PARA LA CONTRATACION DE LAS OBRAS MENORES PARA LA ATENCION DE EMERGENCIAS EN LOS COLEGIOS DISTRITALES ",	CONTRATO	
INTERVENTOR	ACER INGENIERIA Y PROYECTOS S.A.S	CONTRATO DE INTERVENTORIA No. CO1.PCCNTR. 1440446	
CONTRATISTA	CONSTRUSOCIAL S.A.S.	CONTRATO DE OBRA No. CO1.PCCNTR.1436286	
FECHA INICIO DEL CONTRATO: 23/04/2020	SEMANA 24 (Septiembre 28 - Octubre 04)		
FECHA DE INICIO: 12/08/2020	INSTITUCION: 81. IED LA JOYA (DON BOSCO I) SEDE A	LOCALIDAD:	CIUDAD BOLIVAR
FECHA DE TERMINACION: EN EJECUCION			
CODIGO PLANTA FISICA No. 1973	DIRECCION: CALLE 80 A SUR No. 18 C 70	TIPO DE EMERGENCIA: CARPINTERIA - BARANDAS	LUGAR DE LA EMERGENCIA: PASILLOS - PUNTOS FIJOS - RAMPAS

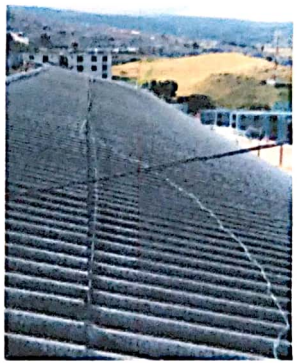
Las directivas del IED DIEGO MONTAÑA CUELLAR SEDE B mediante comunicación escrita de fecha 12 de junio del año en curso manifiesta que se presenta emergencia debido a que "(...) por la inclemencia del clima que estamos viviendo en la ciudad, se presentaron filtraciones de aguas lluvias en la sala de sistemas de dicha sede, generando, daños en el mobiliario y la estructura física de la sala (...)".

ASEO Y LIMPIEZA DE CUBIERTAS
