SECRETARIA DE EDUCACION DISTRITAL

DATOS GENERALES DE LOS CONTRATOS

CONTRATISTA DE OBRA		CONSTRUSOCIAL S.A.S.		CONTRATO DE OBRA No. CO1.PCCNTR.1436286		EJECUCIÓN DE OBRAS MENORES PARA LA ATENCIÓN DE EMERGENCIAS EN LOS COLEGIOS DISTRITALES
NIT: 819.002.527-3		RL: German Villanueva Calderon		CRA.1C No.22-58 SANTA MARTA-MAGDALENA	4231714 / 3188430358	villanuevaf@yahoo.com licitacionesdatis@gmail.com
FECHA INICIO DEL CONTRATO:	23/04/2020	PLAZO INICIAL	Diez (10) Meses.	FECHA DE TERMINACIÓN	22 de Febrero de 2021 y/o hasta agotar el valor del contrato	$ 3.571.094.800,00 COP
INTERVENTOR		AC2R INGENIERIA Y PROYECTOS S.A.S		CONTRATO DE INTERVENTORIA No. CO1.PCCNTR. 1440646		INTERVENTORIA TECNICA, FINANCIERA, ADMINISTRATIVA, FINANCIERA Y JURIDICA PARA LA CONTRATACION DE LAS OBRAS MENORES PARA LA ATENCION DE EMERGENCIAS EN LOS COLEGIOS DISTRITALES
NIT: 830.123.577-7		RL: Camilo Andres Rosario		Carrera 71 # No 82-17 Barrio Normandia	(+57 1) 2109436 / 311 383 13 84	ac2ringenieria@gmail.com licitaciones2r@gmail.com

SEMANA 25 (Octubre 05 - Octubre 11)

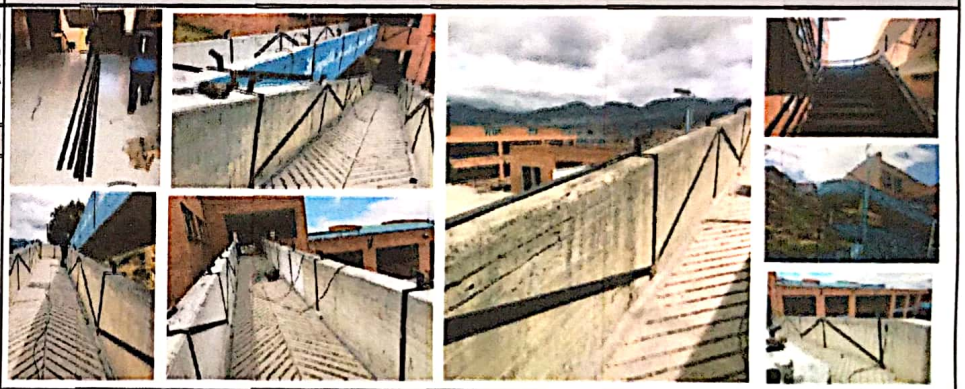
El área donde la población estudiantil realiza su desplazamiento al interior del colegio esta delimitada por un antepecho en mamposteria que cuenta con una altura inferior a la exigida por la norma haciendo de este insegura, y en consecuencia el riesgo latente de que cualquier persona pueda caer, mas aun cuando este facilita la práctica de deportes urbanos de alto riesgo.

Se continuan actividades de alistado y corte de material Para escaleras y Rampas

Instalacion de anclajes en Rampas (muros y pisa)

Instalacion de Platinas y Barandas

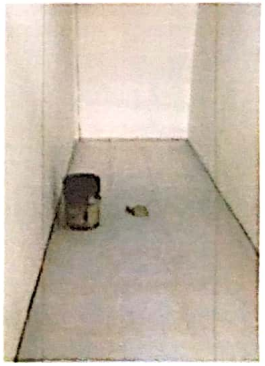
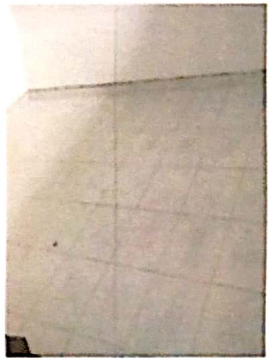
Existe un riesgo de Colapso de la estructura actual de las aulas provisionales y depositos en material prefabricado de la Institucion educativa.

Se continuan actividades con la instalacion de aeabados en piso - enchapes

Resane y pintura de muros internos con vinilo

Resane y pintura de muros externos con pintura Koraza
