SECRETARIA DE EDUCACION DISTRITAL

OBJETO DEL CONTRATO	"INTERVENTORIA TECNICA, AMBIENTAL, ADMINISTRATIVA, FINANCIERA Y JURIDICA PARA LA CONTRATACION DE LAS OBRAS MENORES PARA LA ATENCION DE EMERGENCIAS EN LOS COLEGIOS DISTRITALES ".	CONTRATO	
INTERVENTOR	AC2R INGENIERIA Y PROYECTOS S.A.S	CONTRATO DE INTERVENTORIA No. CO1.PCCNTR. 1440646	
CONTRATISTA	CONSTRUSOCIAL S.A.S.	CONTRATO DE OBRA No. CO1.PCCNTR.1436286	
FECHA INICIO DEL CONTRATO: 23/04/2020	Formato - 02	ACTA DE INICIO	
CODIGO PLANTA FISICA No. 1014	INSTITUCION:	82. IED GARCES NAVAS - SEDE B	LOCALIDAD: ENGATIVA

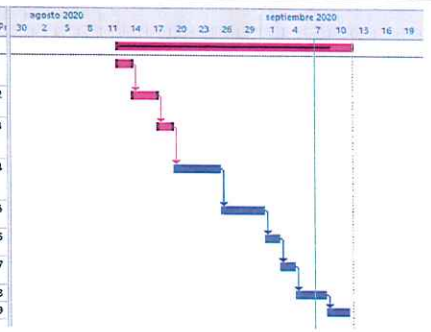
Desmonte, traslado e instalcion de aulas - casetas

- Desmonte y demolicion de construccion existente
- Demolicion de placa
- Construccion de cimentacion
- Instalacion de estructura metalica
- Instalacion de muros de cerramiento
- Resane y pintura de muros
- Desmonte de cubierta
- Desmonte de puertas y ventanas
- Construccion de Placa en concreto con malla electrosoldada
- Instalacion de Cubierta
- Instalacion de puertas y ventanas
- Instalacion de piso interno

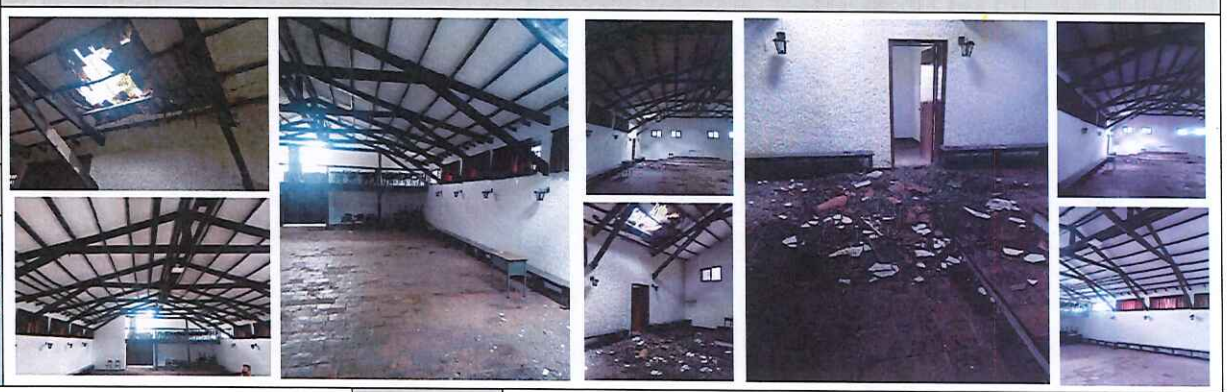
Se realiza visita con especialista de la SED en conjunto con interventoria y contratista de obra a la sede donde se evidencia que la cubierta de la capilla presenta riesgo de colapso por el considerable peso que en este momento tiene entre las tejas y su estructura. Se evidencia material de adobe y barro que ya se ha caido y se presentan secciones y elementos en madera pandeados.

RECOMENDACIONES	Se le sugiere al contratista realizar la mitigacion de la emergencia con el cubrimiento de la seccion colapsada con material provisional. Instalacion de parales en madera como apuntalamiento y apoyo vertical, los cuales deberan ir sostenidos en barriles de concreto instalados en cada pata. Asi mismo se deberan instalar refuerzos horizontales (planchones) en madera, bajo cada seccion de la cubierta para ser anclados a cada elemento vertical. Ninguno de estos elementos instalados deberan afectar la estructura original de la construccion	OBSERVACIONES:	Para la atencion de esta emergencia, el contratista de obra debera disponer de una cuadrilla especial de obra civil para trabajo en alturas. Asi mismo el personal se encargara de realizar revision, valoracion de daños y cambio de elementos. Debido a la emergencia sanitaria que se presenta en el Distrito y a las condiciones especificas encontradas en sitio las areas intervenidas deben ser entregadas al final de la obra, en perfectas condiciones de orden y Aseo.

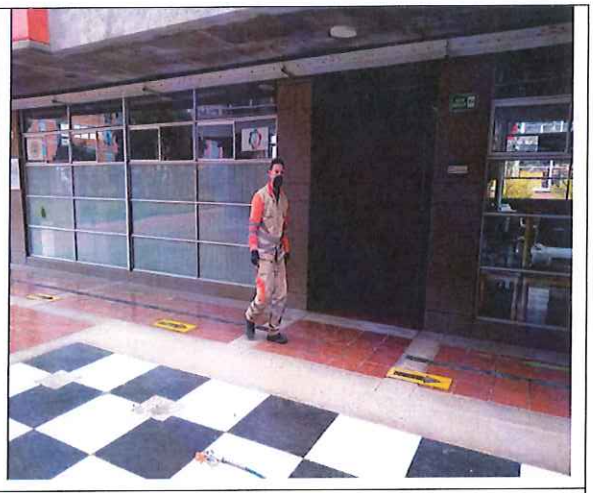
Ilustración 13. *Alfonso Reyes Echandía*

15. Uso de elementos de protección personal

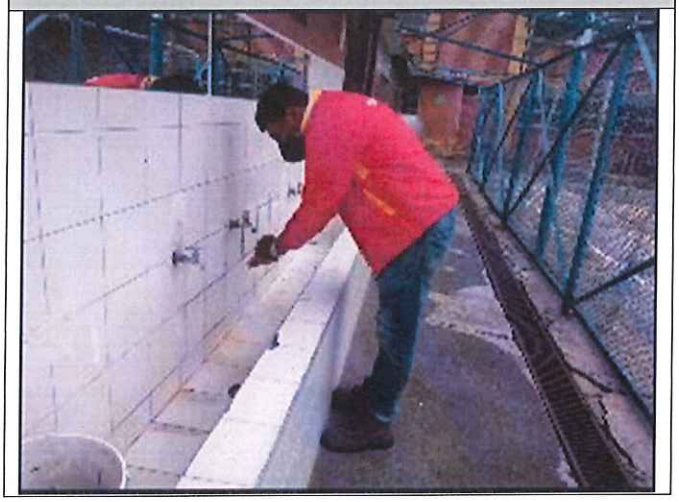
LAVADO DE MANOS

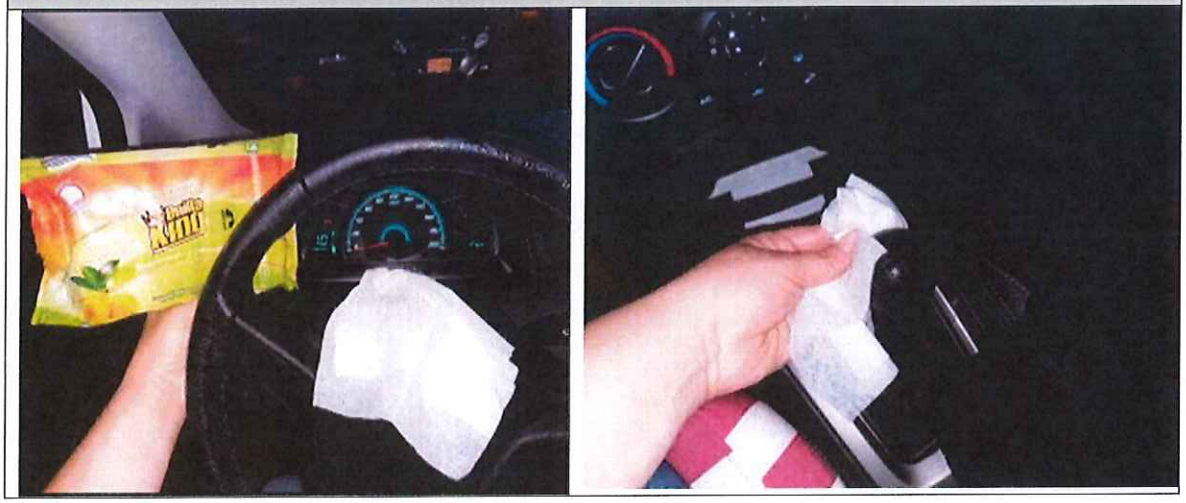
DESINFECCIÓN DE VEHÍCULOS
