SECRETARIA DE EDUCACION DISTRITAL

DATOS GENERALES DE LOS CONTRATOS

CONTRATISTA DE OBRA		**CONSTRUSOCIAL S.A.S.**		CONTRATO DE OBRA No. CO1.PCCNTR.1436286		EJECUCIÓN DE OBRAS MENORES PARA LA ATENCIÓN DE EMERGENCIAS EN LOS COLEGIOS DISTRITALES
NIT: 819.002.537-3		**RL: German Villanueva Calderon**		CRA.1C No.22-58 SANTA MARTA-MAGDALENA	4231714 / 3188430358	villanauta@yahoo.com licitacionesdaff@gmail.com
FECHA INICIO DEL CONTRATO:	23/04/2020	**PLAZO INICIAL**	Diez (10) Meses.	**FECHA DE TERMINACIÓN**	22 de Febrero de 2021 y/o hasta agotar el valor del contrato	**$ 3.571.094.800,00 COP**
INTERVENTOR		**AC2R INGENIERIA Y PROYECTOS S.A.S**		CONTRATO DE INTERVENTORIA No. CO1.PCCNTR. 1440646		"INTERVENTORIA TECNICA, AMBIENTAL, ADMINISTRATIVA, FINANCIERA Y JURIDICA PARA LA CONTRATACION DE LAS OBRAS MENORES PARA LA ATENCION DE EMERGENCIAS EN LOS COLEGIOS DISTRITALES ".
NIT: 830.123.577-7		**RL: Camilo Andres Rosario**		Carrera 71ª no 52ª-17 Barrio Normandia	(+57 1) 2109456 / 311 353 13 84	ac2ringenieria@gmail.com licitacionesac2r@gmail.com

SEMANA 34 (Diciembre 14 - Diciembre 20)

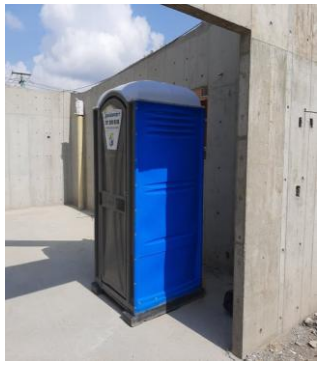
Fallo en el sumnistro de agua potable al plantel. No hay alimentacion a los tanques de reserva. El colegio hace mantenimiento rutinario pero la averia persiste. No se ha logrado ubicar los puntos de fuga porque presumiblemente se requieren obras de mayor trascendencia de exploracion y excavacion

SUMINISTRO E INSTALACION DE VALVULA ANTIVANDALICA PARA ALTO TRAFICO DE USO, CON BOTON DE ACCIONAMIENTO PARA CONEXIONES SUPERIORES

SUMINISTRO E INSTALACION DE LLAVE PARA LAVAMANOS ANTIVANDALICA CON PUSH

ENCHAPE PARED 25 x 25 - MACEDONIA CORONA Ó EQUIVALENTE

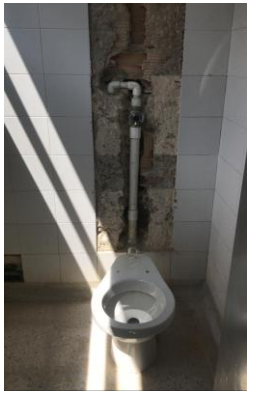
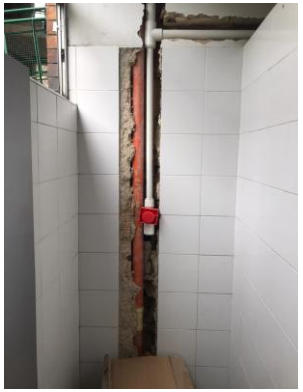
La institución educativa se encuentra en emergencia de tipo sanitario, ya que no funciona correctamente el sistema hidráulico por deficiencias de presión evidenciada en las baterías de baños, generando que no se evacuen en su totalidad las aguas servidas, asi como el sistema sanitario.

GRIFERIA ANTIVANDALICA PARA LAVAMANOS PICO LARGO TIPO PUSH, CONEXION Ø 3/4" Ó 1/2", 24-AA-142006 DOCOL Ó SIMILAR.

SUMINISTRO E INSTALACION DE VALVULA ANTIVANDALICA PARA ALTO TRAFICO DE USO, CON BOTON DE ACCIONAMIENTO PARA CONEXIONES SUPERIORES

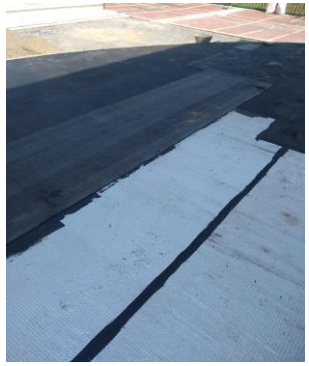
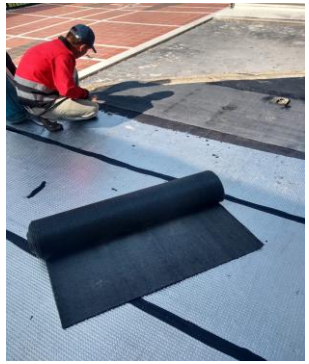
La placa de cubierta sobre el hall principal y circulaciones presenta fallas en su impermeabilización evidenciada por humedades en su cara inferior generando filtración de aguas lluvias a este espacio y por ende el contacto de estas con el acabado de piso generando encharcamientos y la posibilidad de que cualquier persona sea de aseo, vigilancia, alumnos o docentes se resbalen y sufran lesiones.

SUMINISTRO E INSTALACION DE MANTO ASFALTICO 2.8 A 3.00 mm

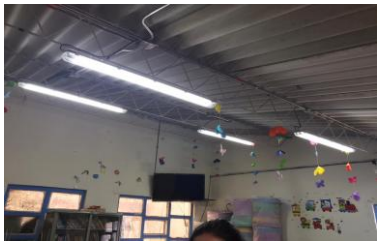
La institución educativa ha reportado que en áreas administrativas y aulas de clase se han averiado varios equipos de computo, audiovisuales e iluminación debido a que la red eléctrica actual del colegio genera variaciones de voltaje y cortos circuitos.

TABLERO DE AUTOMÁTICOS DE 18 CIRCUITOS TIPO PESADO CON PUERTA Y CERRADURA DE CIERRE, CERRADURA Y ESPACIO TOTALIZADOR INDUSTRIAL NTQ-412T Y BARRAJE DE TIERRA AISLADA.

INTERRUPTOR AUTOMATICO ENCHUFABLE 1 POLO 15/60 A

INTERRUPTOR AUTOMATICO ENCHUFABLE 2 POLO 40/60 A

BREAKER INDUSTRIAL 3 X 15/60 A

LAMPARA 2x32 T8 BAJO PLACA - HERMETICA
