| SOAMBIENTALES S.A.S<br>Soluciones de Prevención y Control para un Ambiente Saludable | INFORME FINAL<br>CONTRATO | CODIGO : F-OP-026<br>REVISION No : 02<br>FECHA : 17/11/2020 |

| **CONTRATO No:** | **85001122021** | **CONTRATANTE:** | INSTITUTO COLOMBIANO DE BIENESTAR FAMILIAR REGIONAL CASANARE | **CICLO:** | 1 |
| **OBJETO DEL CONTRATO** | PRESTAR EL SERVICIO DE CONTROL DE PLAGAS Y ROEDORES, LAVADO Y DESINFECCIÓN DE TANQUES EN LOS BIENES INMUEBLES DE PROPIEDAD Y A CARGO DEL ICBF REGIONAL CASANARE, EN LOS MUNICIPIOS DE YOPAL, VILLANUEVA Y PAZ DE ARIPORO Y LIMPIEZA DE VIGA CANALES DE LA REGIONAL Y CZ YOPAL, CON EL FIN DE PREVENIR RIESGOS PARA LA SALUD DE TRABAJADORES DEL ICBF Y USUARIOS QUE ASISTAN A LAS INSTALACIONES | | | | |
| **FECHA DE SERVICIO** | Julio 9,10, 13 de 2021 | **LUGAR:** | Sedes del ICBF en Yopa | | |

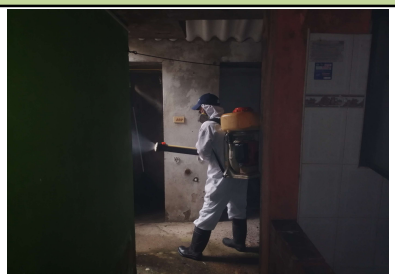
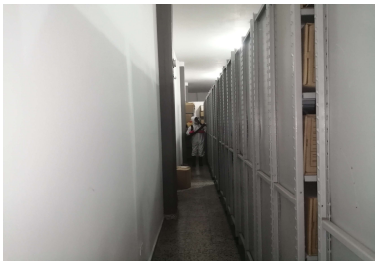
| Iten | OBLIGACIONES | ACTIVIDADES REALIZADAS |
|---|---|---|
| | **Servicio de fumigación control plagas y roedores - Regional y Centro Zonal Yopal / 2750 (M2)**<br>**Fecha de Servicio: 10-Julio-2021**<br>**Yopal - Dg. 9 No. 8-85** | **Se realizar diagnóstico de situación en las Instalaciones;** Alrededores limpios y accesos libres de estancamiento de agua, Se evidencia drenajes con rejilla, Ventanas y puertas exteriores se mantienen cerradas, Se observan recipientes separados para clasificación de residuos generando condiciones físicas y medioambientales adversas para la proliferación de plagas. En inspección visual se observan (Hormigas y mosquitos) en entrevista con personal de servicio generales no refieren infestaciones de plagas. |

| Iten | OBLIGACIONES | ACTIVIDADES REALIZADAS |
|---|---|---|
| | | **Control de Vectores:** Se aplicó por aspersión **ANTIPEST 2.5 EC**. Insecticida Piretroide, (Deltametrina 2,5 %, 25 g / Lt.) indicado para la eliminación de insectos rastreros y voladores en los ambientes. Se aplicó en áreas internas y externas de Regional Centro Zonal Yopal (Oficinas, baños, cafetería, zonas comunes, auditorio, archivos, almacenes, bodegas, shuts de residuos, garajes zonas verdes, jardines y exterior alrededor de instalaciones. |
| | | **DESINFECCION DE AMBIENTES** Se realizó aplicación de solución desinféctate de PURSUE (Sales de amonio cuaternario de Quita Generación). A una concentración de 380 ppm. (10ml/Litro Agua) para la eliminación de hongos virus y bacterias en áreas internas de oficinas, baños, cafetería, archivo por el método de nebulización en frio. |
| | | En **CONTROL DE ROEDORES**: Se colocaron Cebos Rodenticidas parafinados de **RATUNET BLOQUE** (Brodifacuoma 0.005%) Es un anticoagulante monosódico, con una sola ingestión elimina ratas y ratones a partir del segundo día, Se instalaron 17 cebaderos en PVC con 2 unidades en área internas de archivo y perímetro de instalaciones. |
