SERVICIO NACIONAL DE APRENDIZAJE SENA

INFORME DE INSPECCIÓN DE SEGURIDAD, SALUD Y AMBIENTE

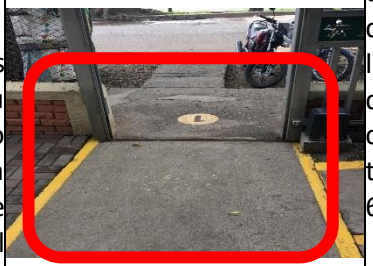
UBICACIÓN	FACTOR DE RIESGO/CONDICIÓN INSEGURA/ CONDICIÓN AMBIENTAL DESFAVORABLE /DESCRIPCIÓN	FOTOGRAFÍA	CORRECION O MEJORA RECOMENDADA	MEJORA REALIZADA/ RESPONSABLE	Fecha de intervención
Portería principal	**Riesgo Locativo** **Riesgo en el desnivel de las rampas** Se evidencian rampas de acceso sin su respectivo nivel, no se cuenta demarcadas, se evidencian desnivel en la misma provocando accidentes a las personas con movilidad reducida	 	Las rampas deben estar demarcadas y diseñadas con las dimenciones correpondientes. NTC 6047	**Área de bienes y logística** **Luz Stella Gutiérrez**	25/09/2021
Parqueadero vehicular	**Riesgo Locativo** Falta de demarcación para las personas con movilidad reducida en la zona de parqueo.		Se requiere la demarcación de la zona de parqueadero, incluyendo el lugar para personas con movilidad reducida que transitan en vehículos. Cumplir la NTC 6047 	**Área de bienes y logística** **Luz Stella Gutiérrez**	25/09/2021

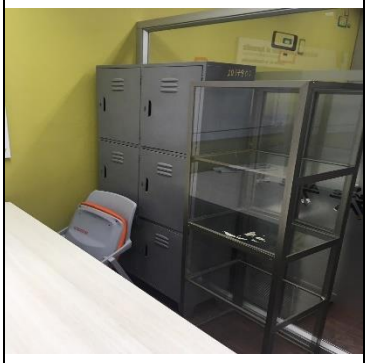
Área administrativa, sala de juntas.	**Riesgo Locativo** Falta de demarcación en el desnivel de las salas de juntas		Instalar cintas demarcatorio en los desniveles	**Área de bienes y logística** **Luz Stella Gutiérrez**	25/09/2021
Área administrativa	**Riesgo Locativo** Se evidencias extintores ubicados en lugares que no corresponden, que por obras lo han movido		Ubicar los extintores, con su respectiva señalización en el lugar correspondiente.	**Área de seguridad y salud en el trabajo** **Edgar Salas**	Martes 3 de agosto
Archivo	**Riesgo Locativo** Se evidencian elementos ubicados en el área de archivo, donde no corresponden	 	Reubicar elementos almacenados en el área de archivo	**Área de bienes y logística** **Luz Stella Gutiérrez**	25/09/2021

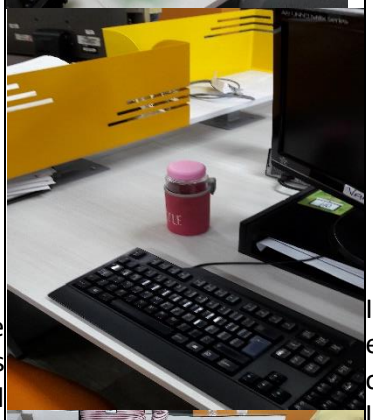
Archivo	**Locativo:** Se evidencia espacio de archivos que no cuenta con un sistema aire acondicionado que ayude a la preservación de los documentos.		Realizar la validación para la instalación de un aire acondicionado en el área de archivo.	**Beatriz Cobo** **Área de bienes y logística** **Luz Stella Gutiérrez**	VALIDAR
Ingreso área administrativa	**Locativo** No se evidencia el DEA en el lugar asignado,		Instalar DEA en el lugar asignado	**Edgar Alexander Salas**	Martes 3 de agosto
Área de competencia laborales Bienestar al aprendiz Coordinación académica	**Locativo** Se evidencia elementos obstaculizando las zonas de circulación	Foto competencia laborales 	Despejar zonas de circulación	**Edwin Gomez** **Merlín Urrutia** **Luz Stella Gutiérrez**	VALIDAR

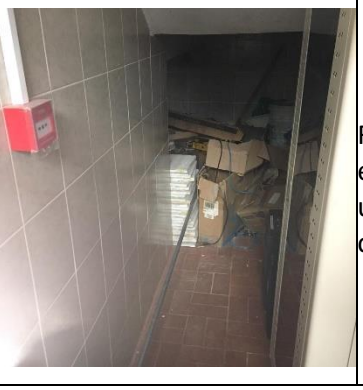
Orden y limpieza: Se evidencia ladrillos que obstaculizan la visión del vigilante		Reubicar los ladrillos que obstaculizan la visión de vigilante en el portería de motos	**Angela Acosta** **Luz Stella Gutiérrez**	25/09/2021
	Locativo: Se evidencia falta de limpieza en las cubiertas del Centro de la Construcción		Realizar limpieza del as cubiertas del Centro en especial las que se encuentran cerca a los árboles.	**Luz Stella Gutiérrez**	25/09/2021
	Locativo: Se evidencia en el parqueadero de motos, obra de construcción donde se hace el vigilante, delimitando el espacio una cinta, permitiendo que vigilante y trabajadores externos ingresen		Delimitar las obras del Centro con polisombras.	**Angela Acosta** **Luz Stella Gutiérrez** **Edgar Salas**	25/09/2021

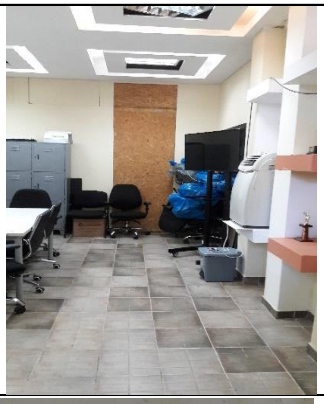
Condiciones Locativas: Se evidencian elementos mal organizados donde pueden ocasionar posibles accidentes		Implementar el programa de orden y limpieza en el laboratorio de materiales, es importante mantener la saluda de emergencia despejada		Validar
	Se evidencia elementos en el parqueadero de guaduales que no esa delimitado, permitiendo que trabajadores externos ingresen,		Delimitar con polisombras los elementos de proyecto Sennova	Nilson	
PARQUEADERO TRASERO PISO 1	Ambiental Se evidencia escombros que superan la capacidad permitida, igualmente no están delimitado por señalización		Retirar escombros del la sede Instalar cinta de señalización	Santiago Áreas	25/08/2021
PARQUEADERO TRASERO PISO 1	Se evidencia material de construcción que no está protegido por la lluvia, ocasionando derrame del material hacia los sifones, tampoco están delimitado por la señalización		Tapar con plásticos material de construcción Instalar cinta de señalización	Angela Acosta	25/08/2021
