Contratista	***MARIA CAMILA GIRALDO MONTENEGRO***
Informe de Actividades Nº	***3 de 6***
Periodo	*22/06/2021-21/07/2021*
Número del Contrato	*3092*
Objeto:	PRESTACIÓN DE SERVICIOS DE APOYO PARA EJECUTAR LAS ACTIVIDADES DEL PROGRAMA MÁS ACCESO Y CALIDAD DE AGUA POTABLE, SANEAMIENTO BÁSICO EN LA ZONA RURAL DEL MUNICIPIO DE PEREIRA.
Plazo	(06) SEIS MESES
Valor Total del Contrato	DOCE MILLONES CIENTO CINCUENTA Y SEIS MIL PESOS M/CTE ($12.156.000).
Valor del Periodo del Informe	DOS MILLONES VEINTISÉIS MIL PESOS M/CTE ($2.026.000)
Fecha de Inicio	22/04/2021
Fecha de Terminación	21/10/2021
Proyecto	MEJORAMIENTO DE LA GESTIÓN AMBIENTAL DE LA ZONA RURAL DE PEREIRA
Supervisor	CARLOS ALBERTO VARGAS GIRALES
Dependencia	SECRETARÍA DE DESARROLLO RURAL Y GESTIÓN AMBIENTAL

CONTRATO Y/O CONVENIO N°: 3092 **RESPONSABLE:** María Camia Giraldo M**.**

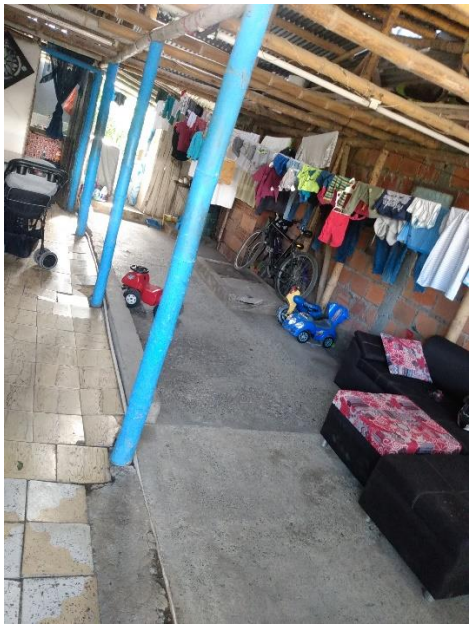
Sistema septico de la vivienda en el cual se adaptó la zona habitable de la entrada al predio.

Se encuentra un sistema compuesto por una caja de inspeccion de entrada, un tanque septico de dos compartimientos un tanque FAFA

Pero desde la entrada se ve el sistema el cual hace parte de la "sala" de la casa. lo cual implica riesgos la presencia de este allí por presencia de olores y vectores, que pueden transmitir Enfermedades ó pequeñas particulas de los desechos presentes en el sistema septico a las zonas comunes de la vivienda debido a su cercania.

Largo = 9.0 m
Ancho = 2.5 m
Altura Util = 2.2m
