INFORME DE VERIFICACIÓN

INSTRUMENTO	NEVERA
FABRICANTE	IMBERA
MODELO	VR17 D BMAE FRX DIS
NUMERO DE SERIE	884190380182
ACTIVO FIJO	EQ-066
EMPRESA	Servicio Nacional de Aprendizaje Sena Regional Cauca
RESPONSABLE	Juan David Rojas
TELEFONO	322 446 85 45
EMAIL	jdrojas@sena.edu.co
DEPENDENCIA	Laboratorio de Análisis Ambientales Sede Popayán
FECHA	28 de Julio de 2021

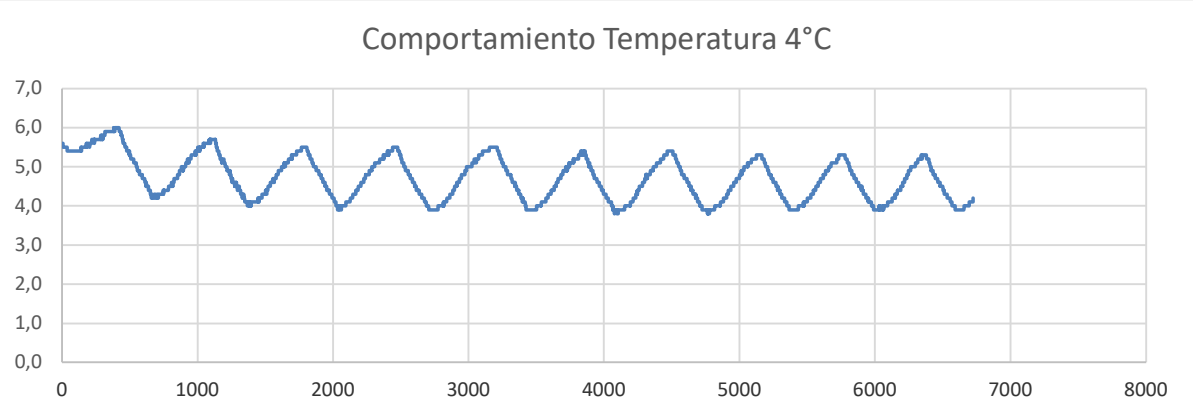
6. TABLA DE RESULTADOS

Equipo patrón °C	Lectura Equipo °C	Error °C	Repetibilidad °C	Uexp K=2 °C
4,7	4,0	0,71	0,554	0,629

Minimo	Maximo	Promedio	Cantidad de datos
3,8	6,0	4,7	6698
