ALCALDÍA PUERTO LOPEZ	INFORME DE VISITA	Código: F – 036
		Versión: 001
		Fecha: Agosto de 2017

CIUDAD Y FECHA:	Puerto López- Meta; Junio 14 de 2021		
NOMBRE SOLICITANTE:	SECRETARIA DE INFRAESTRUCTURA		
NUMERO DE CÉDULA:	S/I	**TELÉFONO:**	
DIRECCIÓN:	Casa del Adulto Mayor de Puerto López se ubica en la calle 7 entre carreras 7 y 8. Con referencia de coordenadas geográficas: latitud 4° 05'11"N y longitud 72°57'21"O.		
ASUNTO:	Visita Técnica para verificación de la infraestructura física y dotación Casa del Adulto Mayor de Puerto López.

1. OBJETIVO DE LA VISITA

Establecer un diagnostico técnico de la infraestructura física de la Casa del Adulto Mayor de Puerto López.

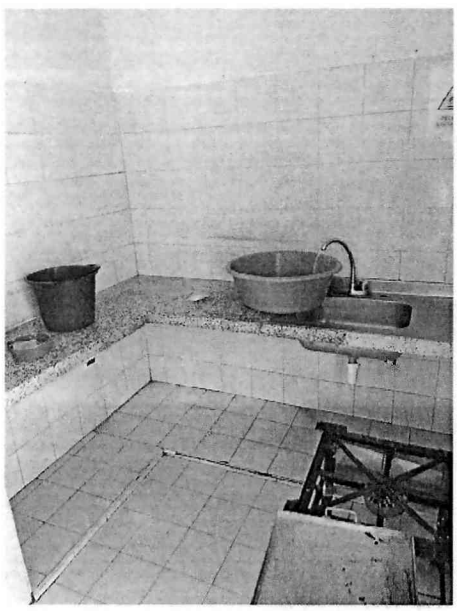
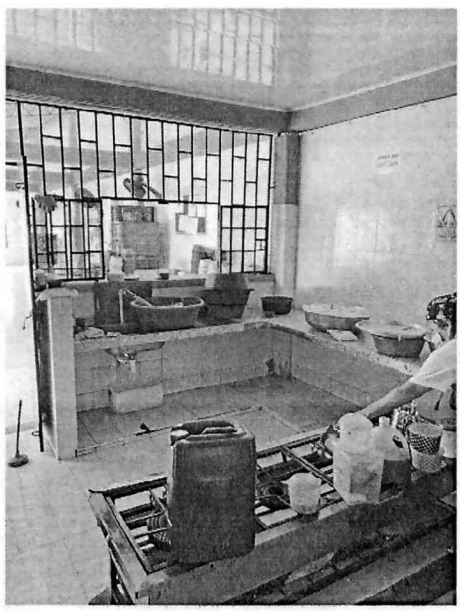
Deterioro excesivo y condiciones inseguras, el suelo del area es irregular y no permite que se presenten las condiciones minimas de seguridad para la utilizacion y funcionamiento de los equipos.

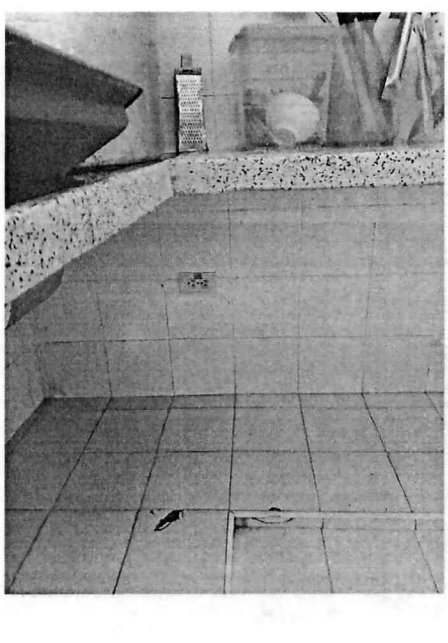
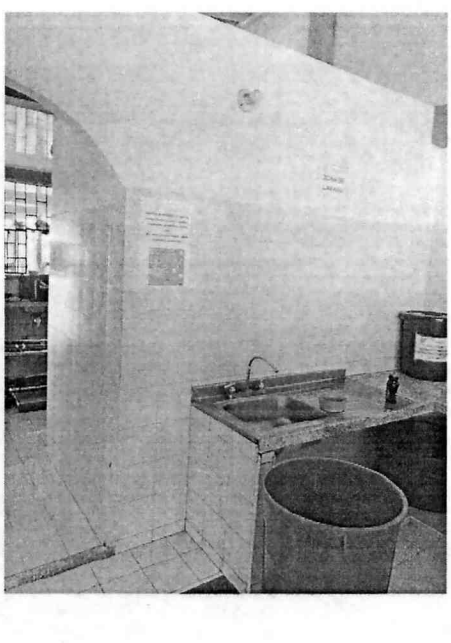
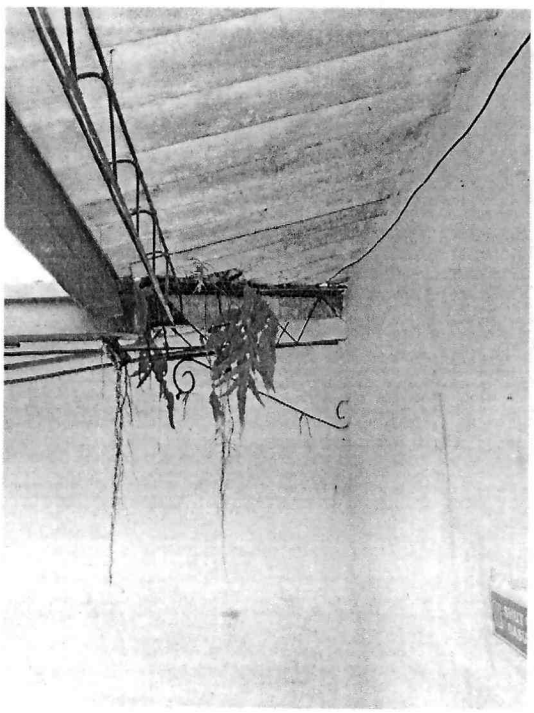
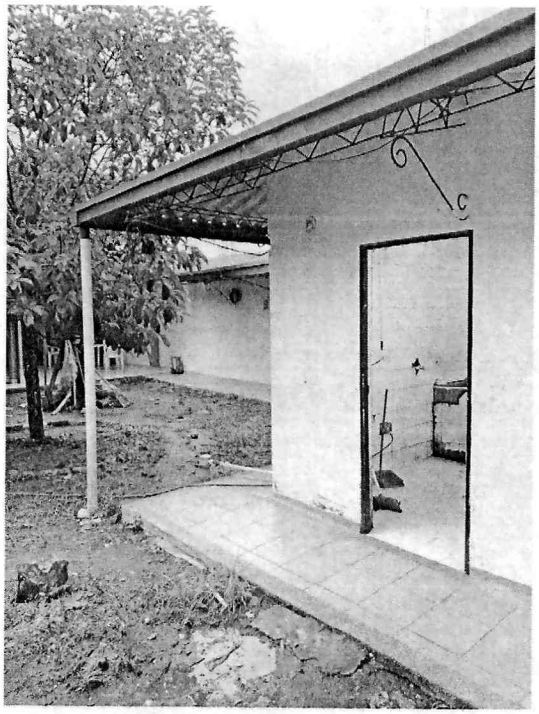
Condiciones insalubres de la cocina, espacio insuficiente, superficies con porosidades que pueden cultivar vectores, en general las condiciones de la cocina necesitan actualizar los estándares para suplir la necesidad.

de estar y la inserción de zona interna de cultivo; así mismo, se ejecutará el mantenimiento a los Biosaludables y proyectando cubierta para esta zona y se proyecta mejorar las áreas de manejo de residuos sólidos con la construcción del cuarto de disposición de residuos sólidos, y las trampas de grasa para la entrega de residuos líquidos.

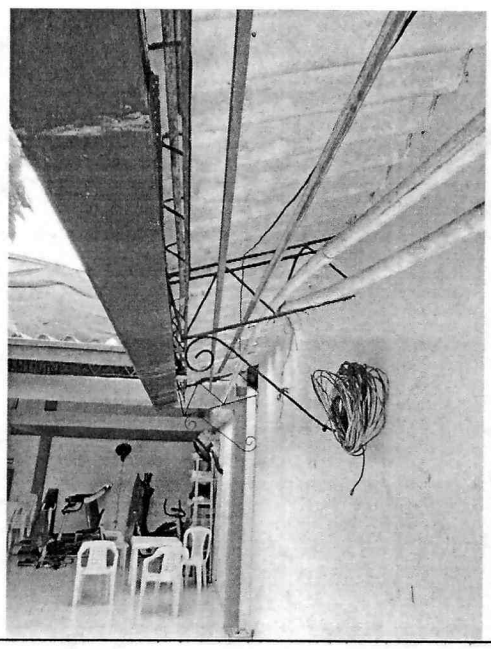
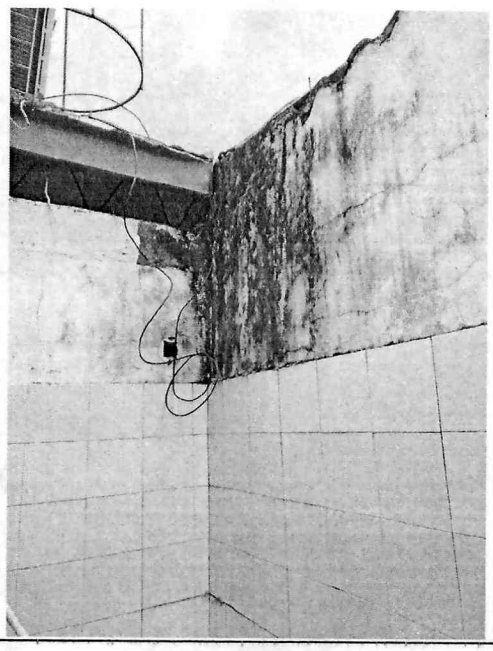
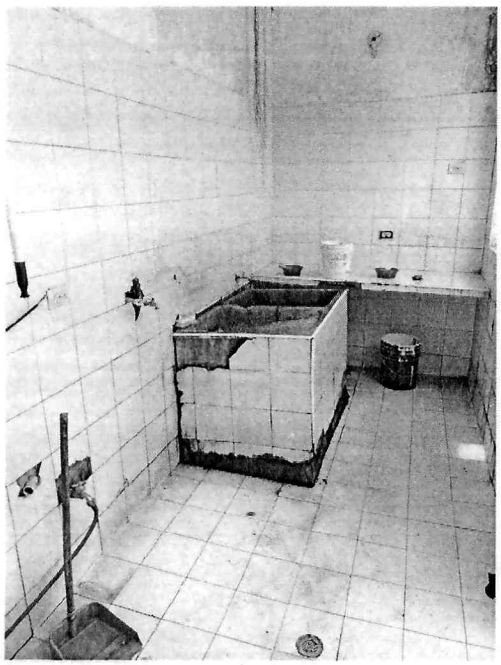
Cubiertas y canales sin la capacidad de recoger las aguas lluvias, se presenta humedad en los corredores por tal motivo las condiciones de transito de los adultos nos riesgosas.

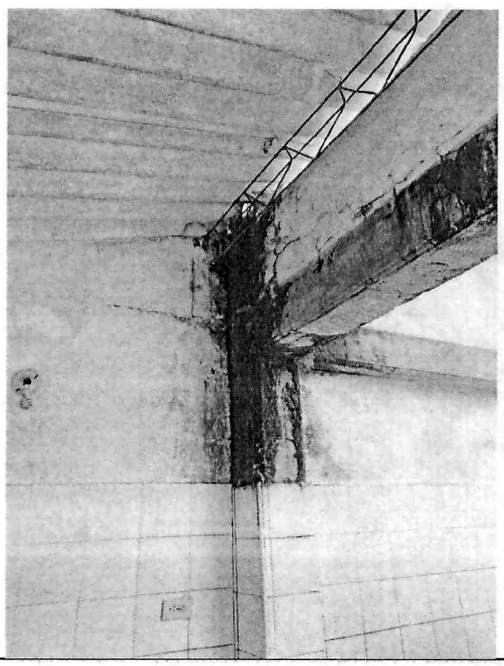
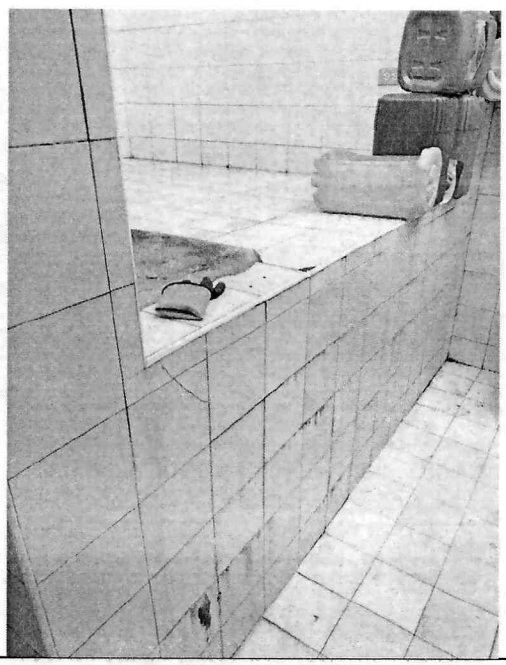
Área de lavado excesivamente deteriorada, con humedad en las paredes, sin cubierta, las condiciones generales no se prestan para realizar las actividades determinadas de esta zona, y compartimiento para la instalación de equipos eléctricos.

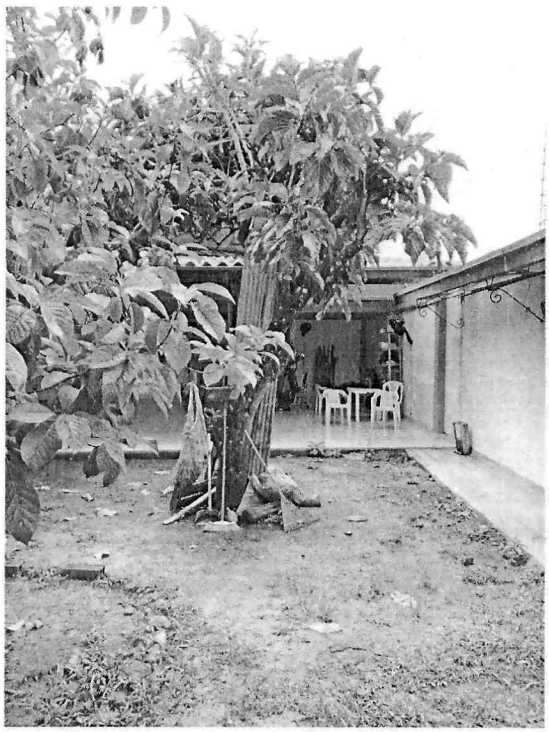
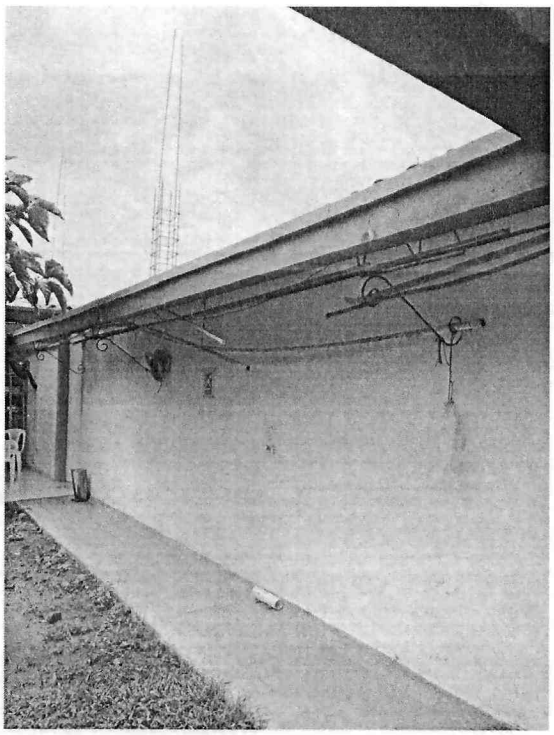
Áreas insuficientes para las actividades físicas y de esparcimiento, descubiertas y sin las condiciones mínimas para el desarrollo de las actividades.
