ACTA DE VECINDAD

Direccion Ejecutiva Seccional de Administración Judicial
Medellín - Antioquía
Edificio José Felix de Restrepo (4 Piso)

CONTRATO No. :	2021 - 021							Hoja	1	de 19
OBJETO:	**REALIZAR LAS ADECUACIONES CIVILES, ELÉCTRICAS, AIRES ACONDICIONADOS, VOZ Y DATOS NECESARIAS PARA GARANTIZAR EL PERFECTO ESTADO DE LAS OFICINAS DEL PISO 4 (COMISIÓN SECCIONAL DE DISCIPLINA JUDICIAL) DEL EDIFICIO JOSÉ FÉLIX DE RESTREPO (PALACIO DE JUSTICIA DE MEDELLÍN)**									
CONTRATISTA:	CONSTRUCTORA ECODISEÑO S.A.S.									
INTERVENTOR:	INGENIERIA DE OBRAS Y SERVICIOS S.A.S - INGOSER S.A.S.									
REGISTRO No.	**1**	**FECHA**	**2021**	**7**	**16**	**ELABORÓ**	Arq. Francia Valencia	**REVISÓ**	Arq. Richard Uran

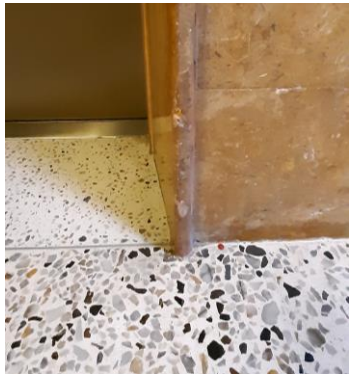
2. ENCHAPE DE MURO EN TABLETA DE MARMOL CON PRESENCIA DE FISURAS Y ROTO EN ESQUINAS. PERFORACIÓN DE TALADRO.

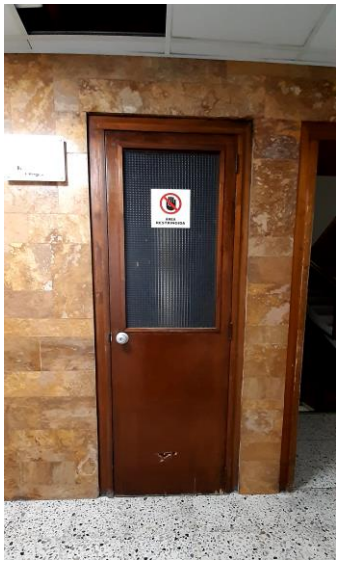
3. LOS MARCOS Y PUERTAS EN MADERA CON GOLPES Y DESPRENDIMIENTO DE LÁMINA.

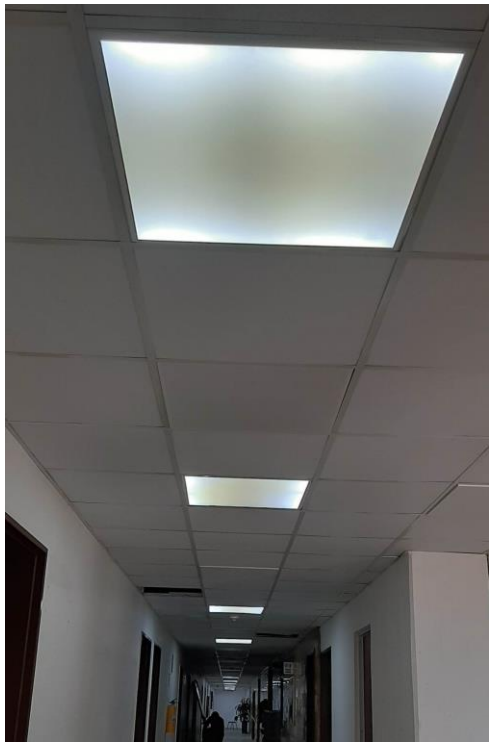
11. DE LAS 13 LÁMPARAS EXISTENTES EN CIELO RASO, 3 NO ESTAN FUNCIONANDO,
NO PRENDEN. 10 DE LAS LÁMPARAS SE ENCUENTRAN SUCIAS Y MANCHADAS.

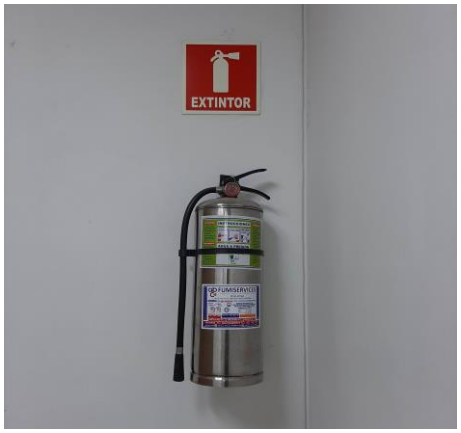
19. EL GABINETE DE RED CONTRA INCENDIO EN EL INTERIOR CON EXTINTOR, MANGUERA, HACHA, VALVULA DE CORTE DE RED CONTRA INCENDIO Y LLAVE PARA ABRIR MANGUERA. EL GABINETE SE ENCUENTRA SIN CERRADURA.

20. LOS EXTINTORES SE ENCUENTRAN POR FUERA EN BUEN ESTADO, SIN VERIFICACIÓN DE FUNCIONAMIENTO.
