En la ciudad de Palmira (V), a los 17 dias del mes de Agosto de 2021, se reunieron:
El Ing. **Néstor Freddy Ramos Rodríguez.** representante legal de **SEGEN DISEÑO Y CONSTRUCCION S.A.S.**obrando como contratista, **Milton Cesar Sanchez Perez** como Supervisor y **Juan David Rodriguez Suancha** en apoyo a la supervisión designado por la Aeronáutica Civil, con el propósito de efectuar la Entrega y Recibo de **ACTA DE COBRO PARCIAL No.1,** de las obras el Contrato 21000624-H4

RVLC0955 REALIZAR MANTENIMIENTO DE LAS EDIFICACIONES Y OBRAS CIVILES DEL AEROPUERTO DE POPAYAN.

A continuación, se realiza descripción de actividades programadas y ejecutadas durante el periodo comprendido en:30/06/2021 al 13/08/2021

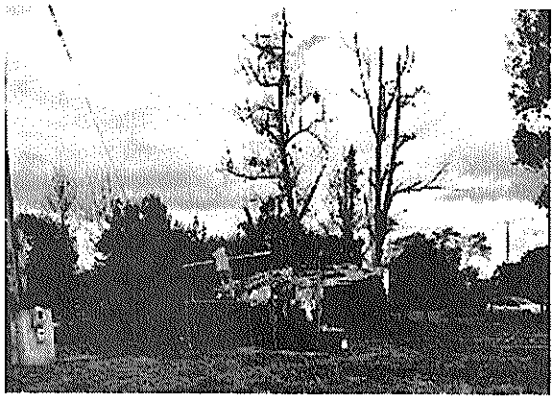
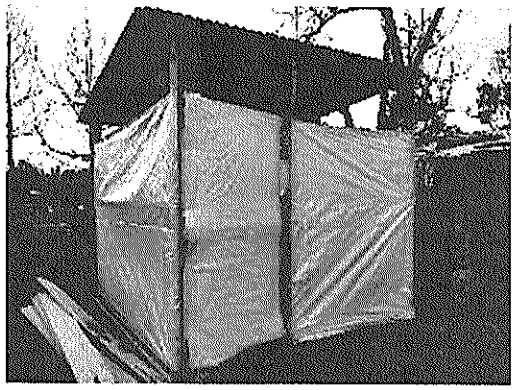
ITEM 1: LOCALIZACIÓN REPLANTEO OBRA ARQUITECTONICA.

Se realiza construcción de campamento

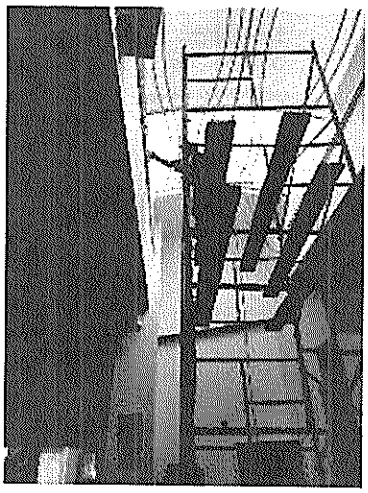
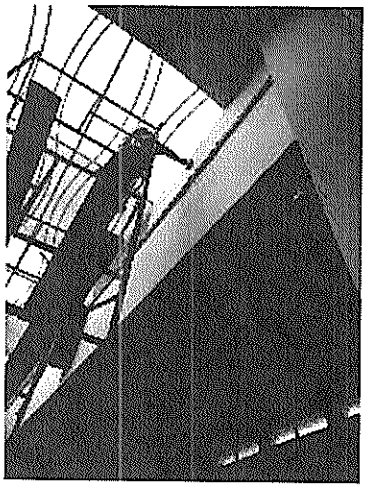
2,02- REPELLO MURO IMPERMEABLE

se realzo rasqueteo en las zonas afectadas por descamación del estuco y afectaciones generadas por humedad posterior al rasqueteo y se procedió a realizar impermeabilización, resanes y pulida de muros con lija.

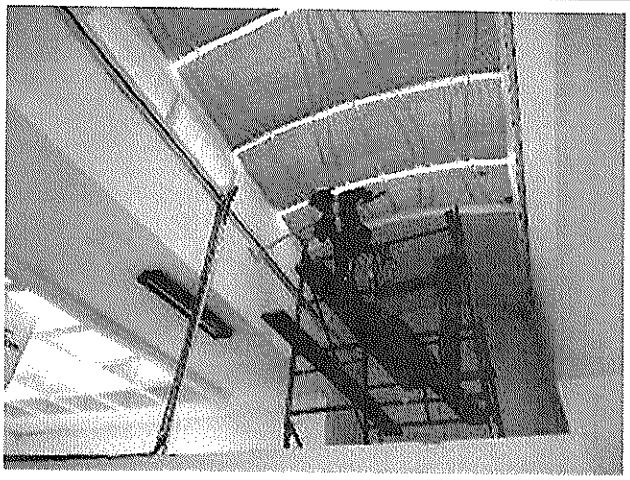
2,3 VINILO MURO TIPO 1 (3 M)

se realiza aplicación de pintura de los muros internos de la parte alta de bóvedas de la zona de abordaje, se aplican 3 manos de pintura tipo 1

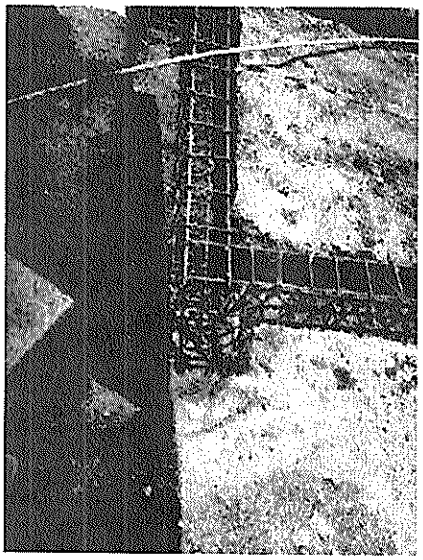
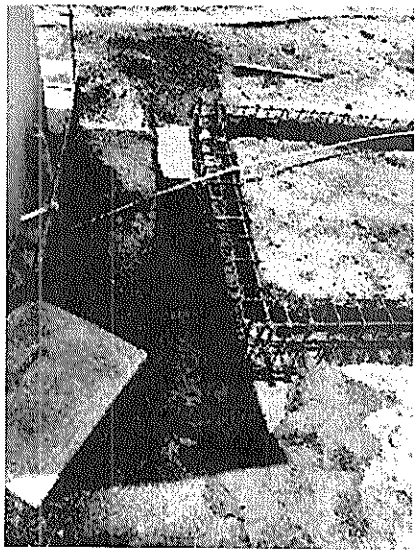
3,21- CAJA INSPECCION 60X60

Se realiza excavación de caja de inspección y se realiza solado de limpieza en concreto de 5cm de espesor.

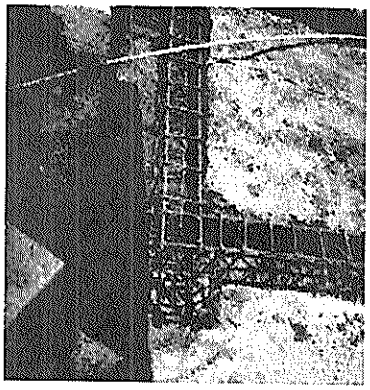
3,22- ZAPATA CONCRETO 3000 PSI INC. FORMALETA.

se realiza excavación de zapatas se procede a fundir solado de limpieza y se realiza instalación de aceros y se funden zapatas en concreto 3000 psi.

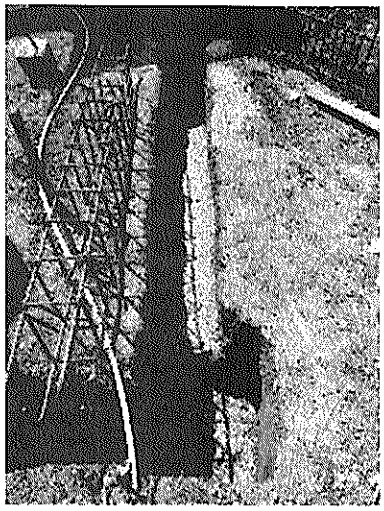
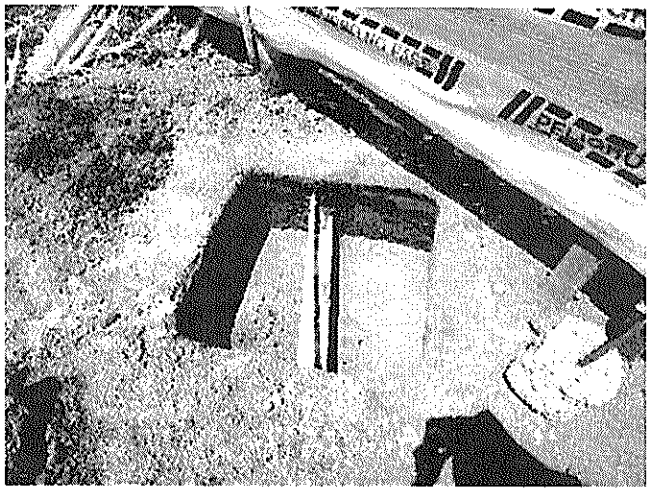
3,23- VIGA CIMENTO ENLACE H:20-40CM

se realiza fundición de salados de vigas de cimentación y se procede a instalar formaleta y aceros y se procede a realizar fundición.

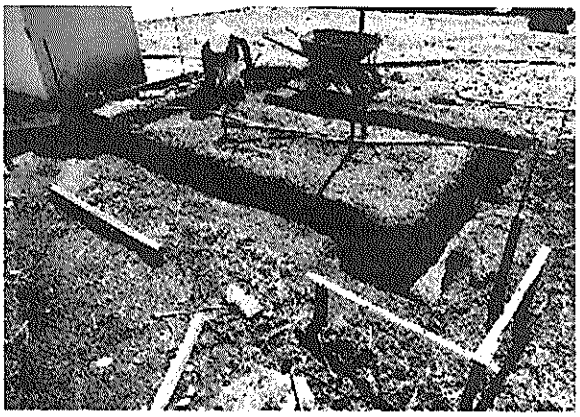
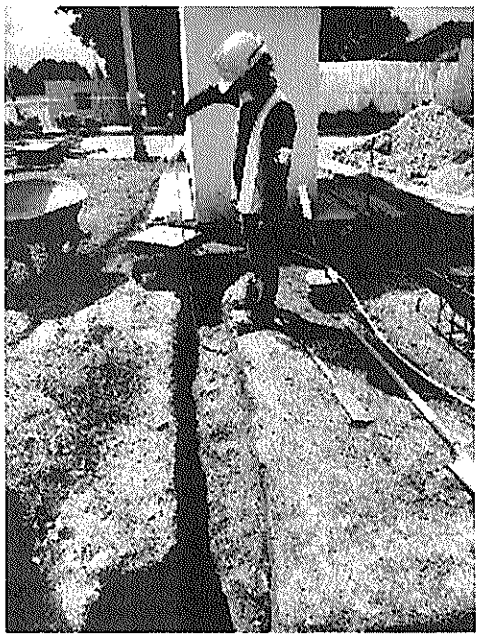
3,22 - CONTRAPISO REFORZADO ESPESOR 10 CM.

Se realiza compactación de terreno instalación de tubería hidráulica y sanitaria instalación de formaleta y se procede a realizar fundición de placa en concreto 3000 psi.

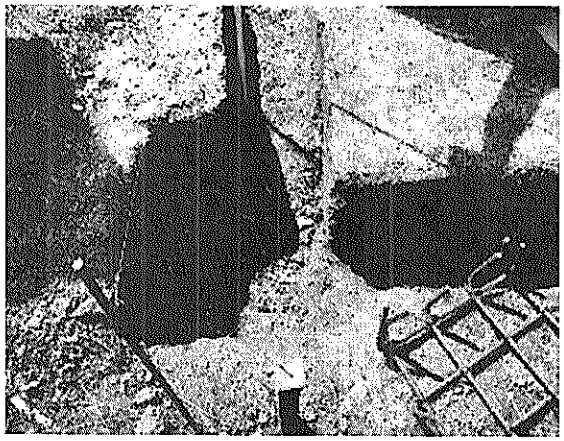
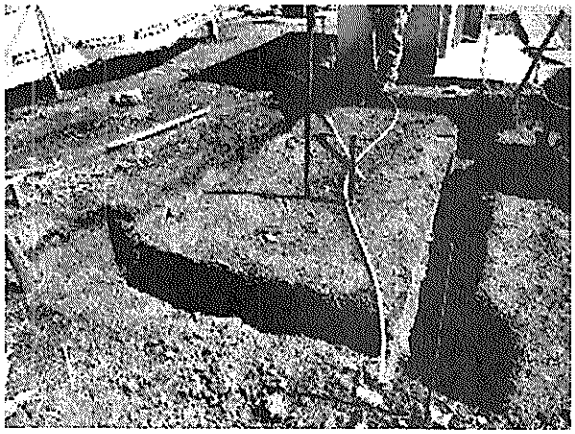
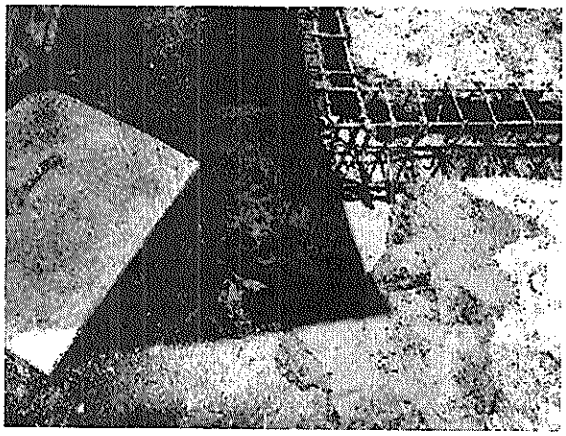
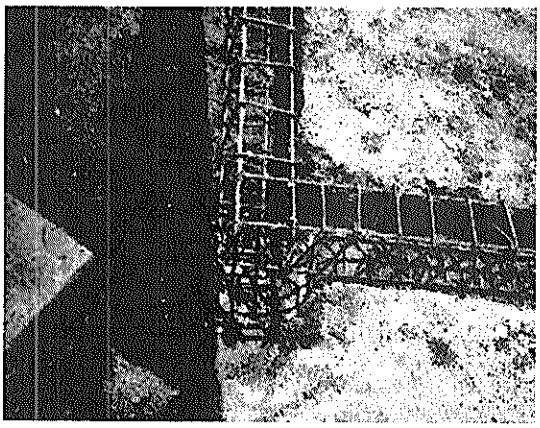
4,05- ZAPATA CONCRETO 3000 PSI.

Se realiza fundición de zapatas en concreto de 3000 psi.

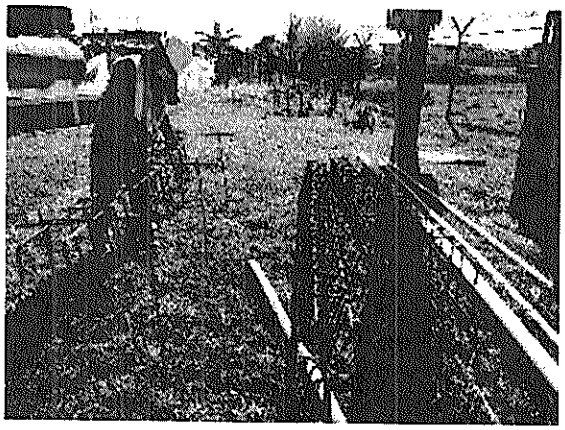
4,07- ACERO DE REFUEZO LEJADO 6000 PSI 420 MPA.

Se realiza el corte y figurado de acero de zapatas vigas y dovelas y grafiles para la batería sanitaria.

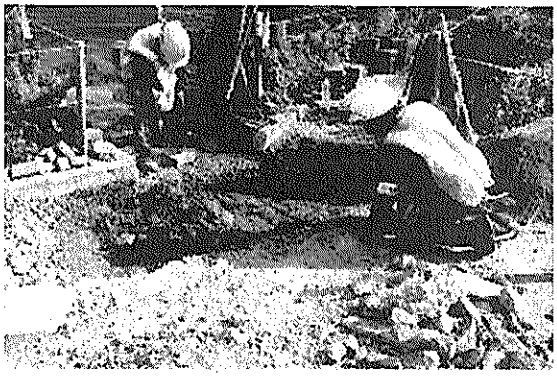
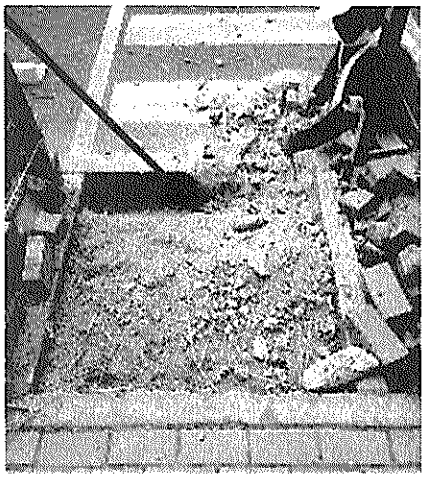
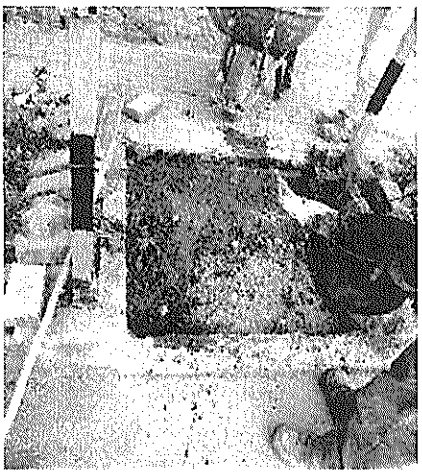
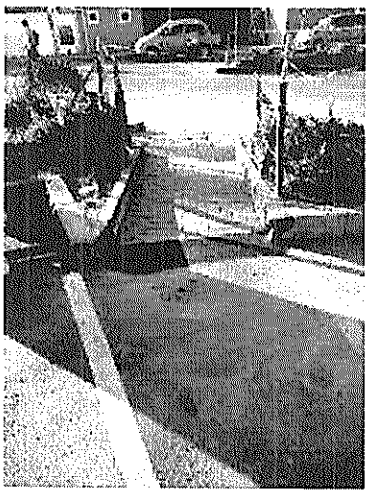
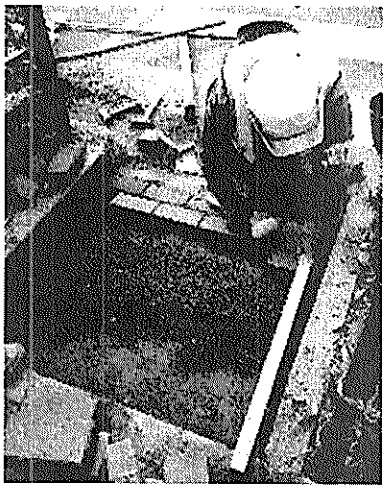
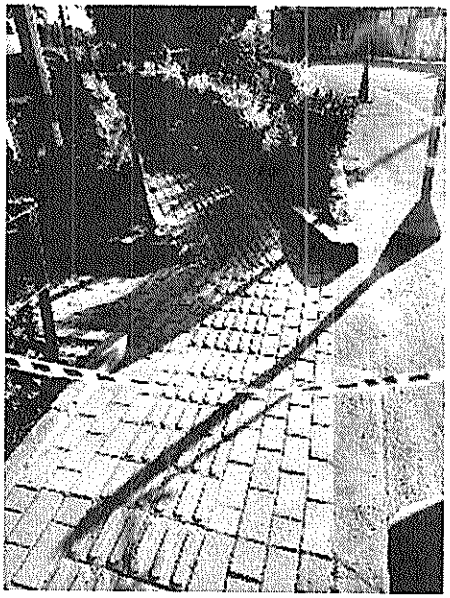
4,08 - DEMOLICION DE ANDEN SARDINEL.

se realiza demolición de sardinel en concreto de andenes de zona del parqueadero.
