CONTRATO DE INTERVENTORÍA No. CO1.PCCNTR.1679920 JULIO 21 DE 2020

"INTERVENTORÍA TÉCNICA, ADMINISTRATIVA, JURÍDICA, FINANCIERA Y AMBIENTAL AL CONTRATO DE OBRAS DE ADECUACIÓN, MEJORAMIENTO Y MANTENIMIENTO CORRECTIVO DE LAS PLANTAS FÍSICAS, ASÍ COMO LA ADECUACIÓN Y/O MEJORAMIENTO DE COMEDORES ESCOLARES DE LOS COLEGIOS DISTRITALES, CON EL FIN DE ATENDER LOS REQUERIMIENTOS Y NECESIDADES EN TÉRMINOS DE INFRAESTRUCTURA PARA LA PRESTACIÓN DEL SERVICIO EDUCATIVO. GRUPO 4.

INFORME MENSUAL No. 5

DICIEMBRE 18 DE 2020 – ENERO 17 DE 2021

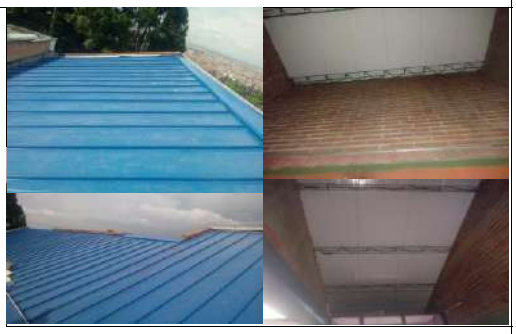
INSTITUCIÓN EDUCATIVA LA ESTANCIA SAN ISIDRO LABRADOR - SEDE B

Trabajos en cubierta

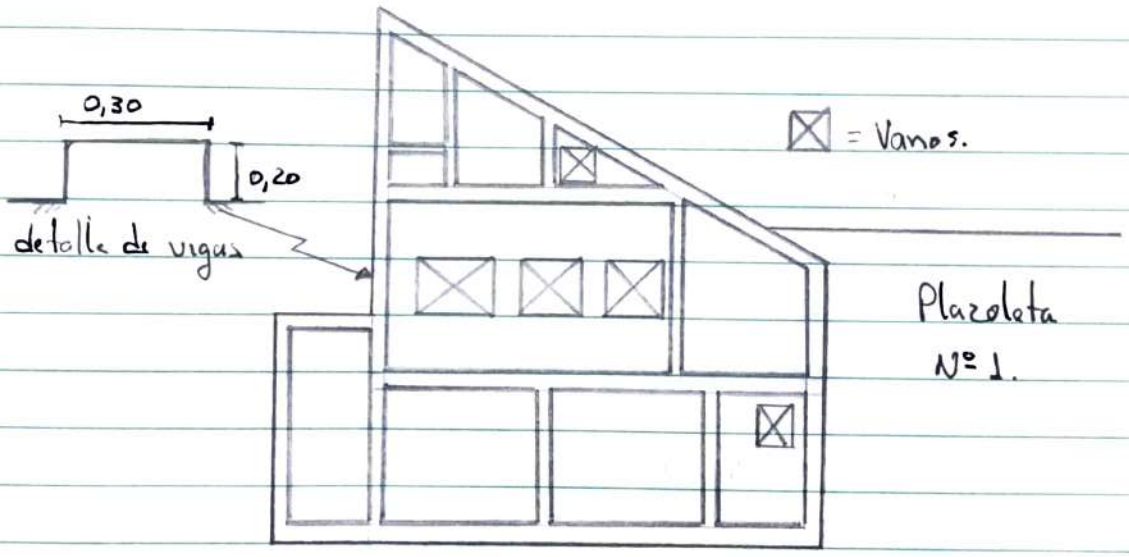
26 de Octubre de 2020.
Dia Soleado.
Inicio de labores 10:00.
Personal de interventoría
John García - Erika Gonzalez - Insp interventoría.
Personal del Contratista
Gustavo Muñoz, Fernando Delgado - Resid. obra.
Tatiana Bautista - insp. sisoma.
1 oficial y 1 ayudante.
Avance de obra.
Se continua con la impermeabilización con manto en las terrazas no transitables "Terraza Nº 2", se hace prueba de estanqueidad en la terraza Nº 1. para detectar posibles filtraciones.

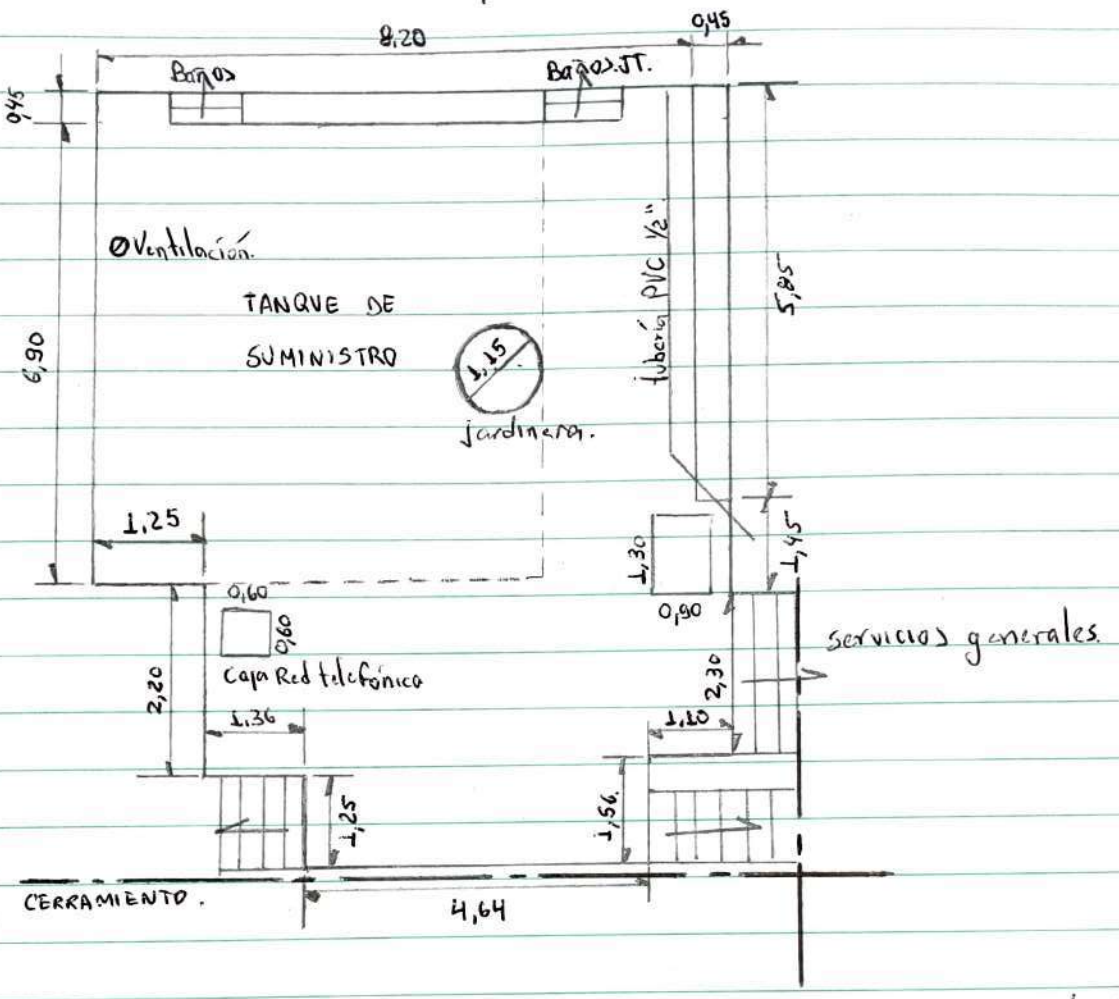
Esquema del area intervenida para demolición de acabado de placa.

Materialidad de la jardinera: Ladrillo recocido en tizon; Se plantea el retiro de la tierra negra contenida en la jardinera para hacer impermeabilización con Manto y adición de un escurridero; relleno con material existente

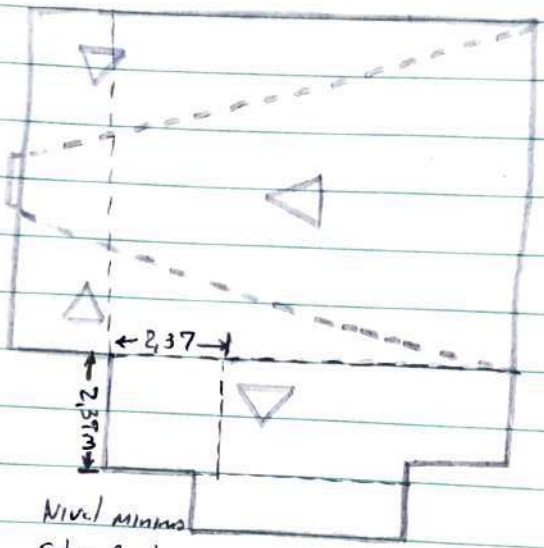
Sitio el bordillo izquierdo de la rampa superior en el sendero peatonal,

Se realiza la impermeabilización de la plazoleta sobre la placa de tenga Nº1 y se definen niveles para los desagües.

Se definen áreas de 2,37 X 2,37 para dilatación acabado en concreto escobiado y gualiado como presentación final.

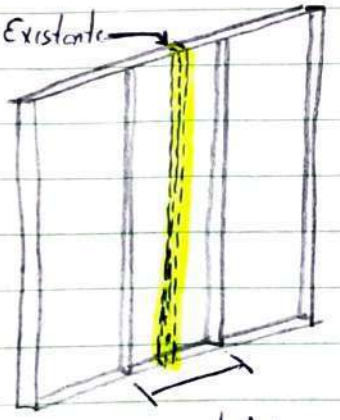
Nueva distribución de los paneles frontales del cerramiento.

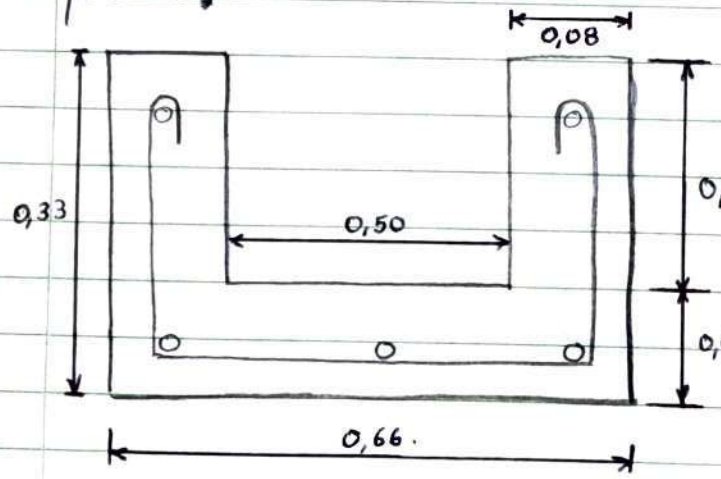
Estribos de 1,20m.
Ø 3/8" con gancho en sentido interno.
refuerzo longitudinal.
Ø 3/8" según el diagrama.

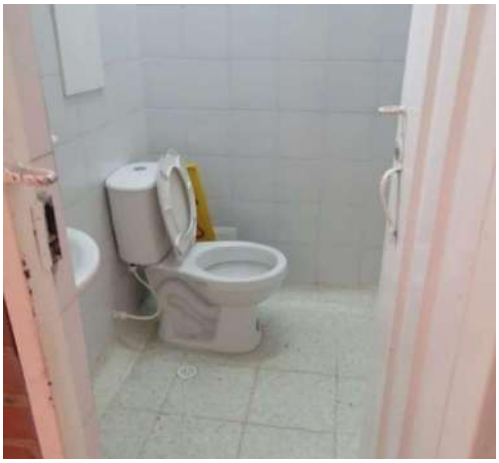
9. BIENESTAR

En cada frente de trabajo se destinó un salón donde los trabajadores se pueden cambiar de ropa y guardar sus pertenencias
Los trabajadores hacen uso de un baño asignado en cada colegio exclusivo para su uso
El contratista CONSORCIO RETORNAR suministra hidratación a su personal de obra
