INTERVENTORÍA TÉCNICA, ADMINISTRATIVA, JURÍDICA FINANCIERA Y AMBIENTAL PARA LA EJECUCIÓN DE LAS OBRAS DE CONSTRUCCIÓN DE LA NUEVA PLANTA FÍSICA DEL COLEGIO NIÑO JESÚS, UBICADO EN LA LOCALIDAD 07 BOSA DEL DISTRITO CAPITAL, DE ACUERDO CON LOS PLANOS Y ESPECIFICACIONES ENTREGADOS POR LA SECRETARÍA DE EDUCACIÓN DEL DISTRITO.

INFORME TECNICO DE INTERVENTORIA N.15

PERIODO DEL 14 DE JULIO AL 14 DE AGOSTO DE 2021

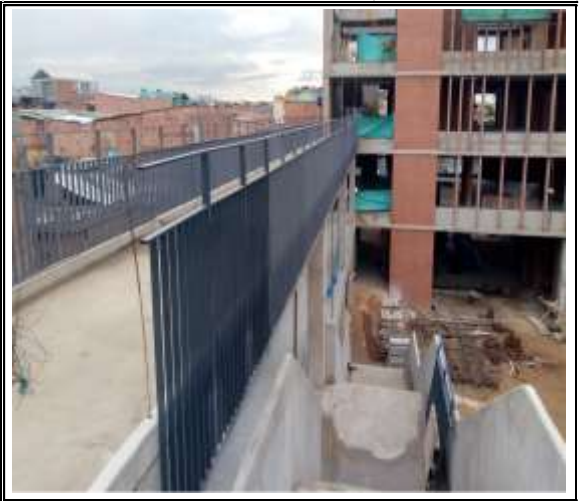
Foto No17: instalación y anclaje de barandas
