ASUNTO: Envío corte 3 del contrato de interventoría 2946 de 2020 expediente 2021800201100100E

ACTA DE RECIBO PARCIAL 3 (Nº Acta)

INFORME INTERVENTORÍA No 3 DE CONTRATO 2946 DE 2020

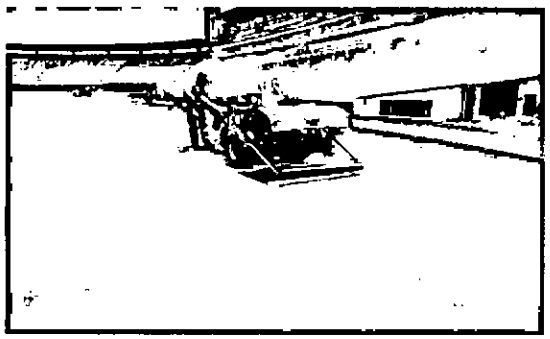
IMAGEN 16 – MANTENIMIENTO

- Se realizo 4 demarcaciones, 6 reparaciones de Divots, 1 bordeos, y 32 cortes, aireación en 7.140 M2, fumigación en 7.140 M2, y fertilizante en 900 kg,

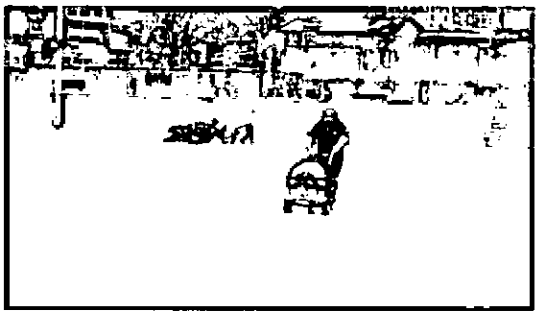
IMAGEN 18 –MANTENIMIENTO

- Se realizo 2 demarcaciones, 2 bordeos, y 14 cortes, aireación en 7.140 M2, fumigación en 7.140 M2, y fertilizante en 800 kg,

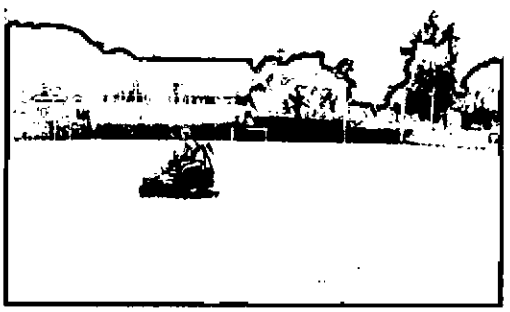
IMAGEN 20 – MANTENIMIENTO

- Se realizan 2 cortes, 2 bordeos.

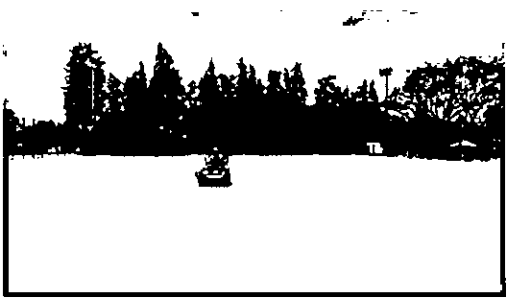
IMAGEN 25 – MANTENIMIENTO

- Se realiza 5 corte, 5 bordeo y 1 demarcación,

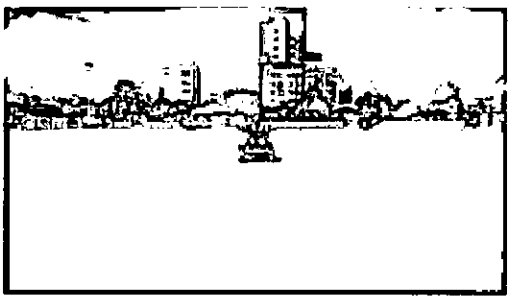
IMAGEN 50 – MANTENIMIENTO

- Se realizan 4 corte, 4 bordeo, 1 demarcación, aireación en 7175 m2

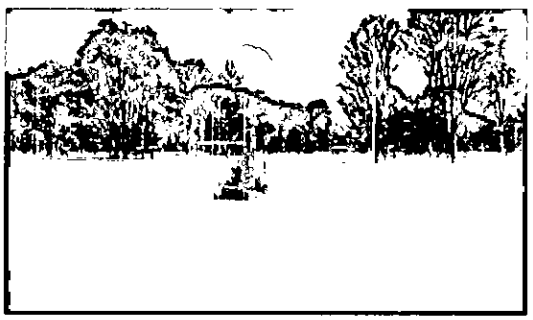
- Se realiza 2 bordeos y 4 cortes.

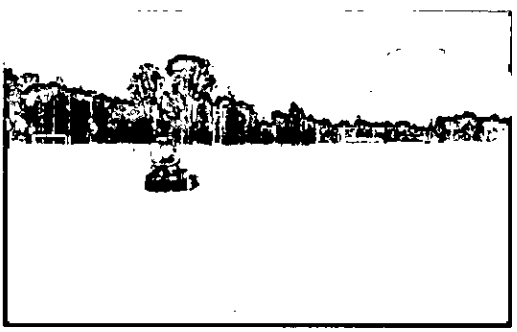
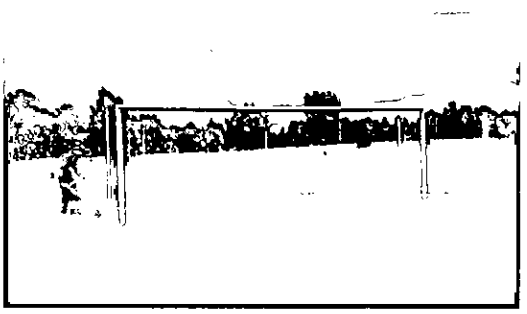
- Se realiza 2 bordeos y 4 cortes.

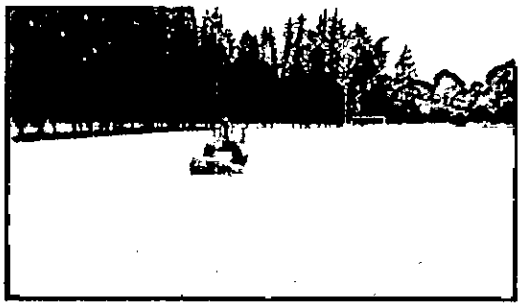
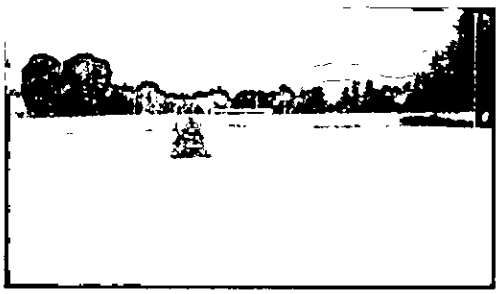
- Se realiza 2 bordeos y 4 cortes.

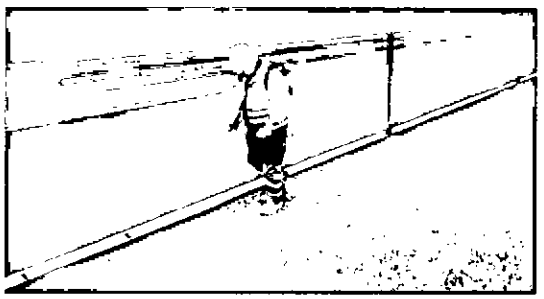
- Se realiza 2 cepillados, 2 bordeos, fumigación en 200 m2.

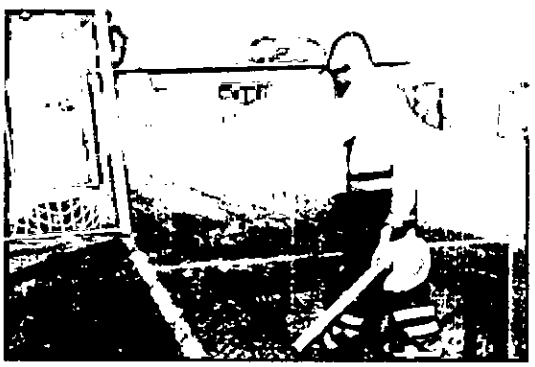
- Se realiza 2 cepillados, fumigación en 66 m2.

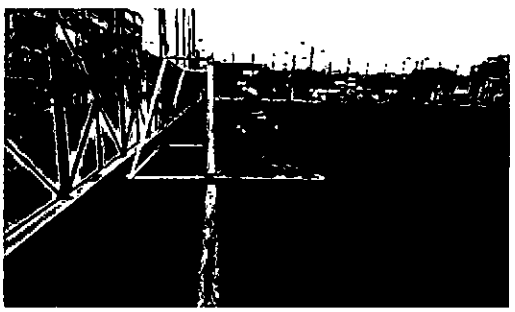
IMAGEN 142 – MANTENIMIENTO

- Se realiza 2 cepillado, 2 bordeo, fumigación 58 m2 roceria en 123 m2, campo presenta desprendimiento en la grama sintética

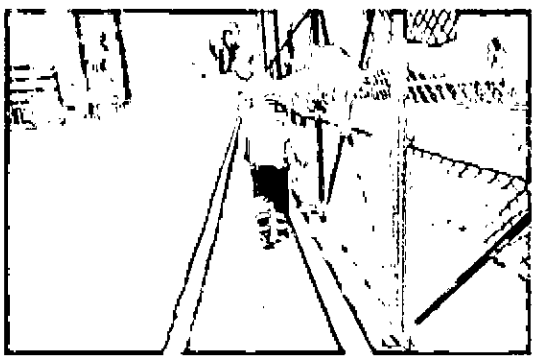
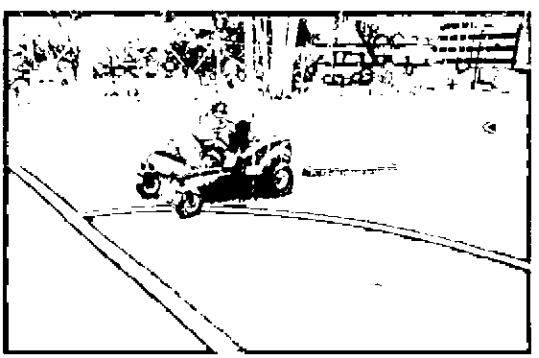
- Se realiza 2 cepillados, fumigación en 80 m2, presenta desgaste en algunas zonas del campo.

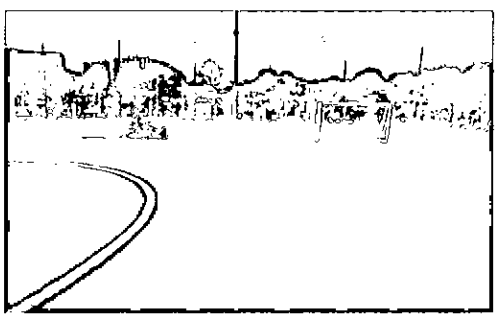
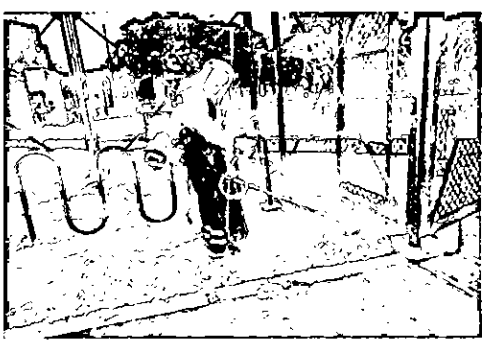
IMAGEN 198 – MANTENIMIENTO

5.2.3.51 Mantenimiento rutinario sintética Carlos Lleras F8

- Se realiza 2 cepillado, 2 bordeos, fumigación en 43 m2, roceria en 711 m2, presenta bastante desgaste cerca de las porterías.

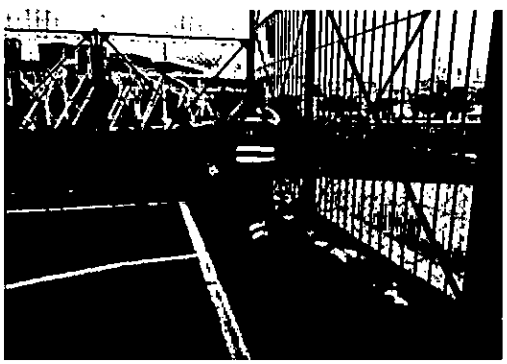
IMAGEN 204 – MANTENIMIENTO

5.2.3.54 Mantenimiento rutinario sintética Luna Park F5

- Se realiza 2 cepillados, fumigación en 22 m2, presenta desgaste en algunas zonas de demarcación.

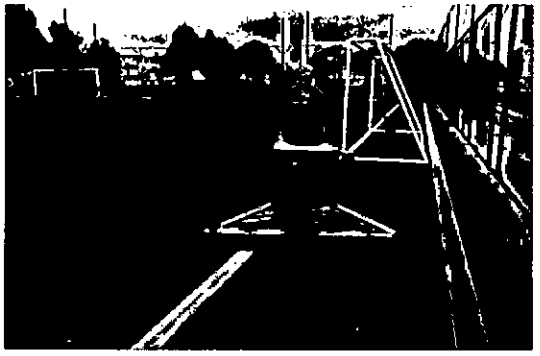
IMAGEN 212 – MANTENIMIENTO

5.2.3.58 Mantenimiento rutinario sintética Fragua F11

- Se realiza 2 cepillado, 2 bordeos, fumigación 97 m2, roceria en 704 m2.

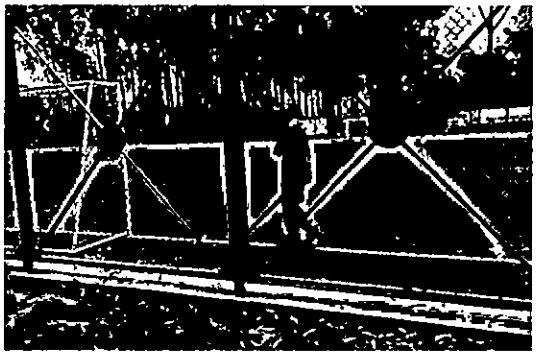
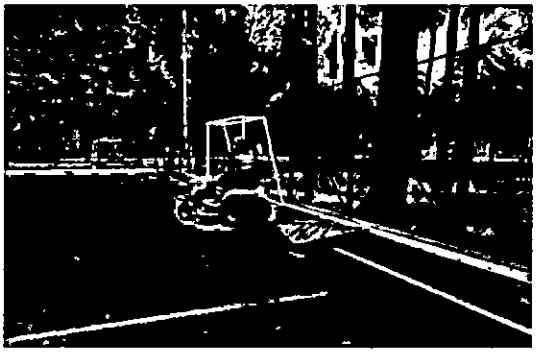
IMAGEN 214 – MANTENIMIENTO

5.2.3.59 Mantenimiento rutinario sintética Bosque San Carlos F11

- Se realiza 2 cepillados, fumigación en 69 m2.

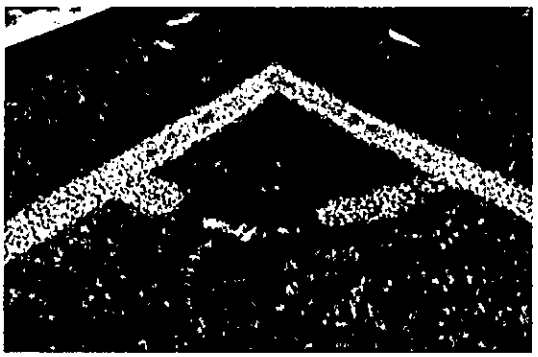
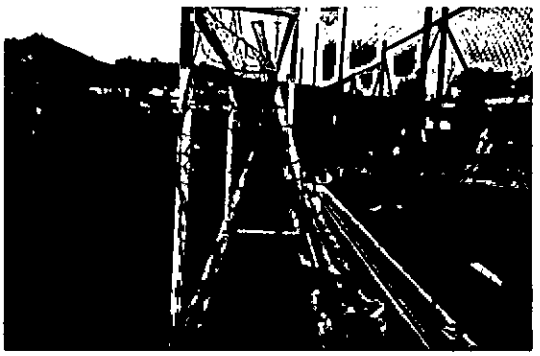
IMAGEN 218 – MANTENIMIENTO

5.2.3.61 Mantenimiento rutinario sintética Molino F11

- Se realiza 2 cepillados, 2 bordeos, fumigación en 70 m2, roceria 799 m2, presenta desgaste en demarcaciones.

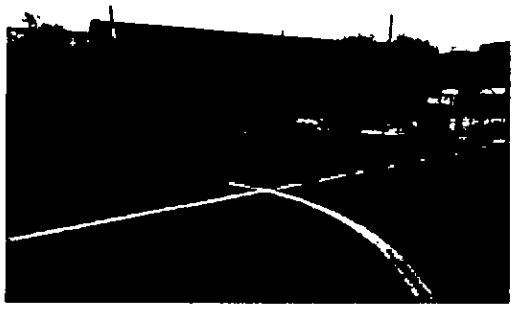
IMAGEN 222 – MANTENIMIENTO

5.2.3.64 Mantenimiento rutinario sintética Eduardo Santos F5

- Se realiza 2 cepillados, fumigación en 40 m2

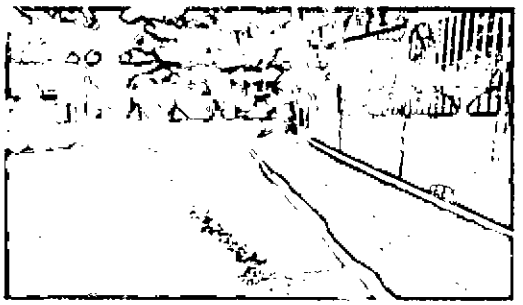
IMAGEN 225 – MANTENIMIENTO

- Se realiza 3 cepillados, excavación manual 16 m3, transporte en grúa planchon 1 UND, aireación de cancha con perforación en 3024 M2, fumigación en 68 m2, grava triturada 1" – ¾" M3, grama sintética 35 ML, imprimación asfáltica 53 m2, grama sintética monofilica 60 mm 15,53 m2.

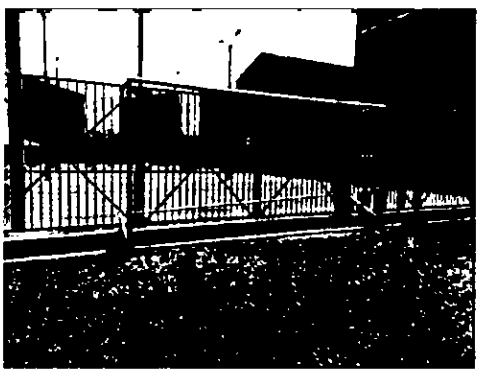
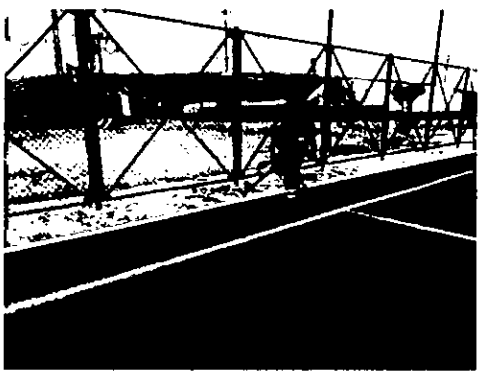
IMAGEN 256 – MANTENIMIENTO

5.2.3.80 Mantenimiento rutinario sintética Autopista Sur Pavco F5

- Se realiza 2 cepillado, 2 bordeo, fumigación en 40 m2, roceria en 517 m2.

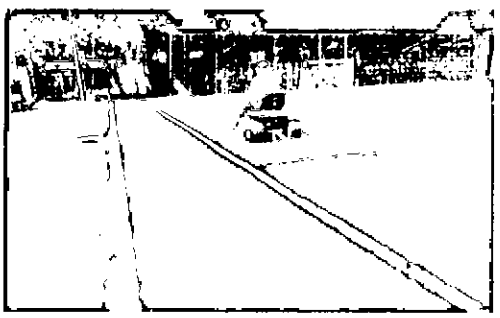
IMAGEN 286 – MANTENIMIENTO

5.2.3.95 Mantenimiento rutinario sintética Pradera Sur F11

- Se realiza 2 cepillado, 2 bordeos, fumigación en 34,59 m2, roceria en 102 m2

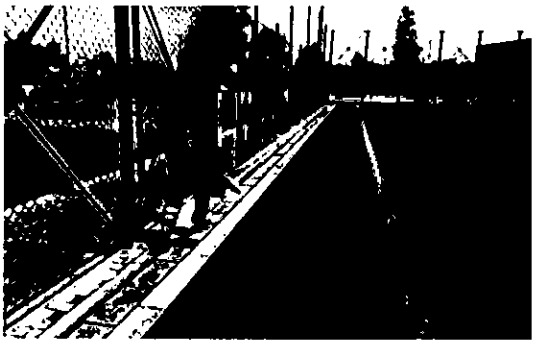
5.2.3.108 Mantenimiento rutinario sintética Villa Alemana F5

- Se realiza 2 cepillados, fumigación en 31,8 m2

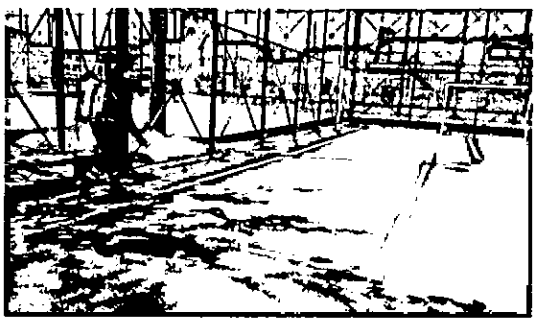
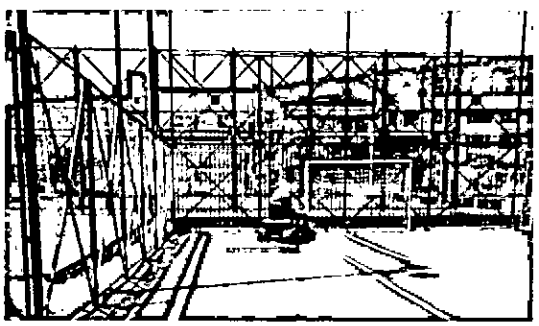
5.2.3.110 Mantenimiento rutinario sintética Estancia F5

- Se realiza 2 cepillado, fumigación en 42,6 m2.

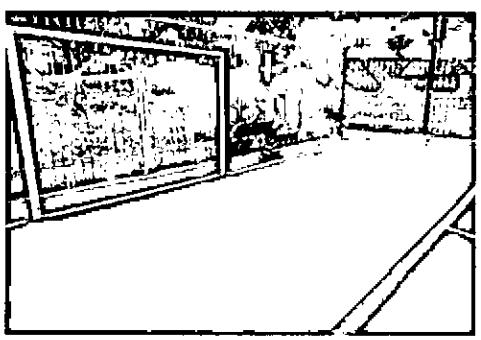
5.2.3.111 Mantenimiento rutinario sintética La Joya F5

- Se realiza 2 cepillados, fumigación en 36 m2.

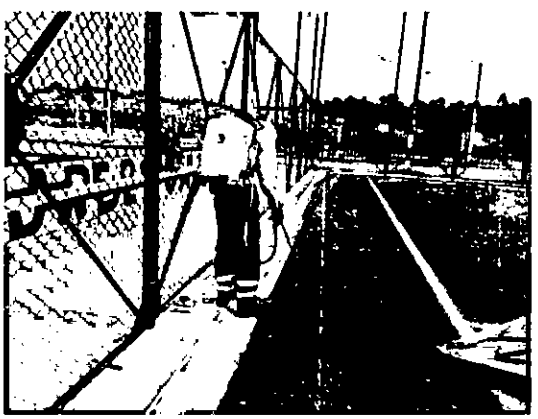
IMAGEN 322 – MANTENIMIENTO

- Se realiza 1 cepillado, fumigación en 72,3 m2, arcos en mala presentación.

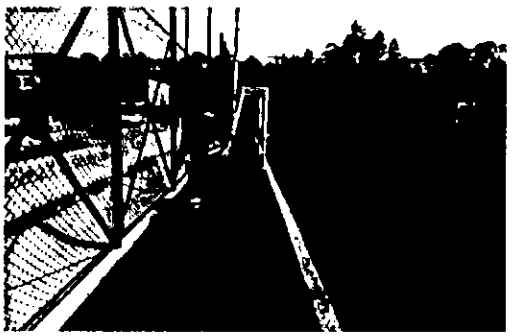
IMAGEN 330 – MANTENIMIENTO

5.2.3.118 Mantenimiento rutinario sintética Villa de los Sauces

- Se realiza 1 cepillado, fumigación en 48 m2.

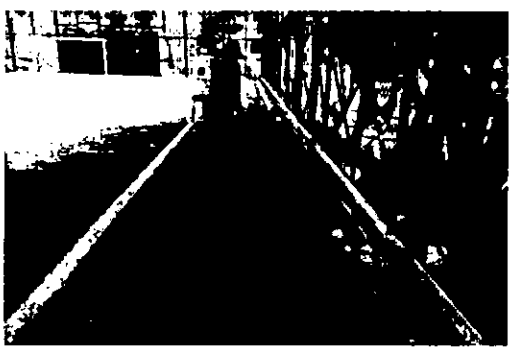
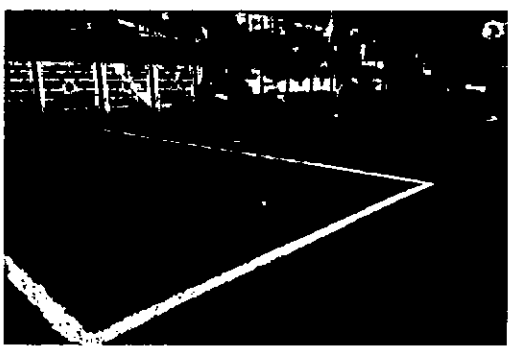
5.2.3.119 Mantenimiento rutinario sintética Palermo Sur

- Se realiza 2 cepillados, fumigación en 22 m2.

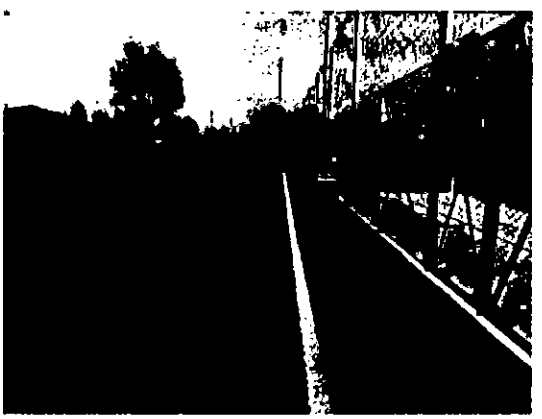
IMAGEN 335 – MANTENIMIENTO

5.2.3.120 Mantenimiento rutinario sintética Tunal Alterna F11

- Se realiza 2 cepillados, fumigación en 86,4 m2

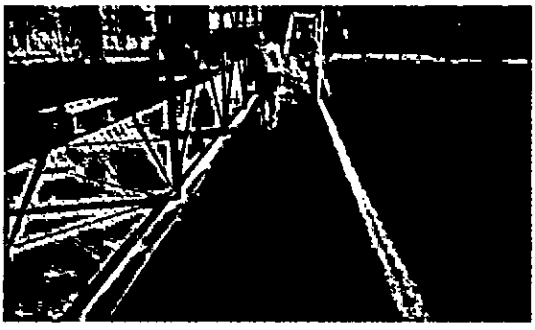
IMAGEN 338 – MANTENIMIENTO

5.2.3.122 Mantenimiento rutinario sintética Ciudad Hayuelos F8

- Se realiza 2 cepillados, fumigación en 68,9

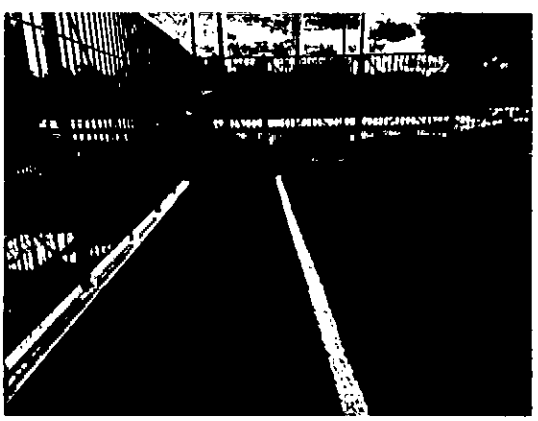
IMAGEN 346 – MANTENIMIENTO

5.2.3.126 Mantenimiento rutinario sintética Lago Timiza I Etapa

- Se realiza 2 cepillados, fumigación en 46,2 m2.

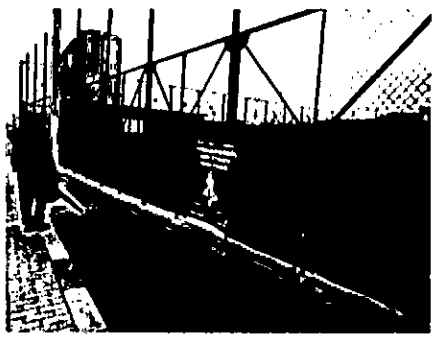
5.2.3.128 Mantenimiento rutinario sintética Buenavista – Porvenir

- Se realiza 1 cepillado, fumigación en 48 m2.

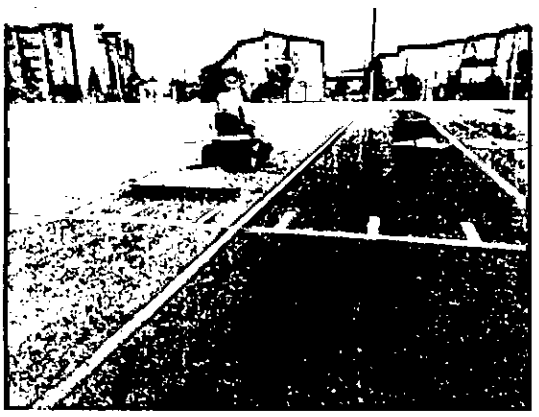
IMAGEN 358 – MANTENIMIENTO

- Se realiza 2 cepillados, fumigación en 96 m2. Campo presenta demarcación levantada.

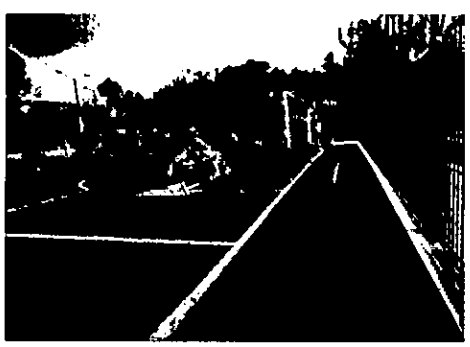
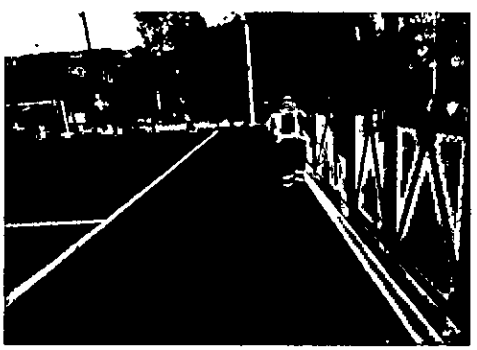
5.2.3.135 Mantenimiento rutinario sintética Florencia los Tronquitos F8

- Se realizan 2 cepillados, fumigación en 39 m2.

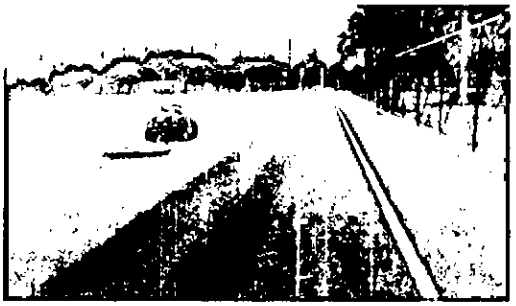
IMAGEN 367 – MANTENIMIENTO

5.2.3.136 Mantenimiento rutinario sintética San Andres F11

- Se realiza 2 cepillados, fumigación en 102,6 m2.

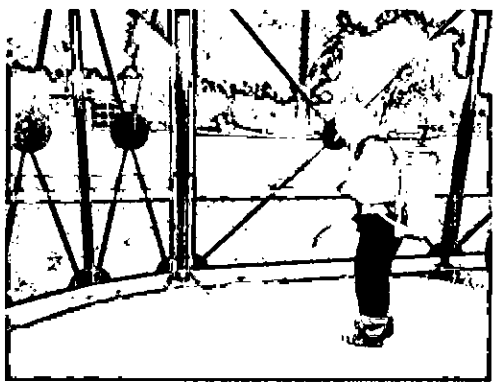
5.2.3.137 Mantenimiento rutinario sintética Fontanar Beisbol

- Se realiza 2 cepillados, fumigación en 60,87 m2.

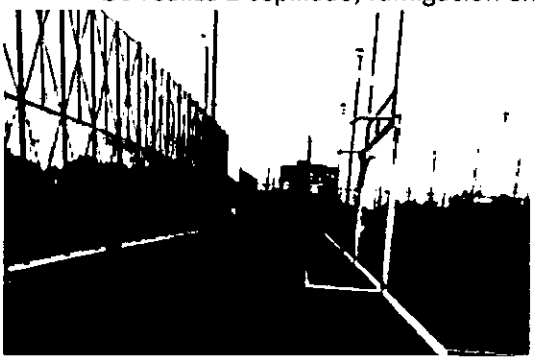
IMAGEN 372 – MANTENIMIENTO

5.2.3.140 Mantenimiento rutinario sintética Tercer Milenio F5

- Se realiza 2 cepillado, fumigación en 99,6 m2.

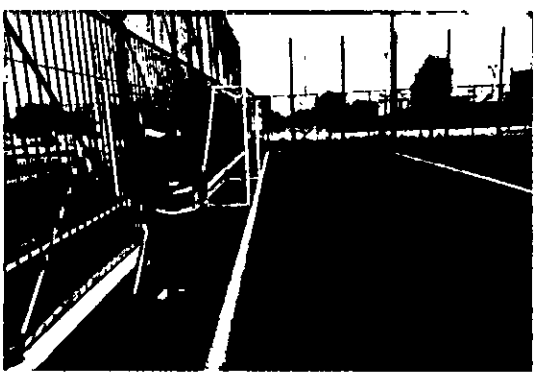
IMAGEN 374 – MANTENIMIENTO

5.2.3.141 Mantenimiento rutinario sintética Tercer Milenio F5

- Se realiza 2 cepillados, fumigación en 32,4 m2.

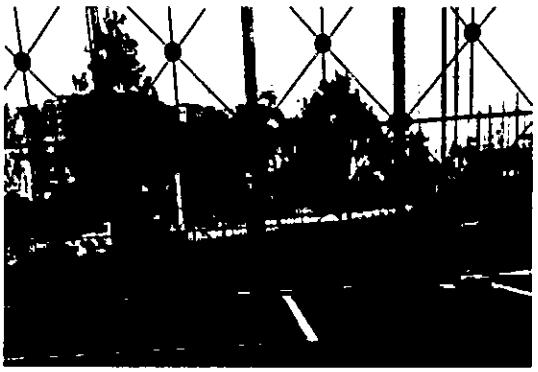
IMAGEN 376 – MANTENIMIENTO

5.2.3.142 Mantenimiento rutinario sintética Tercer Milenio F11

- Se realiza 2 cepillados, fumigación en 32,4 m2.

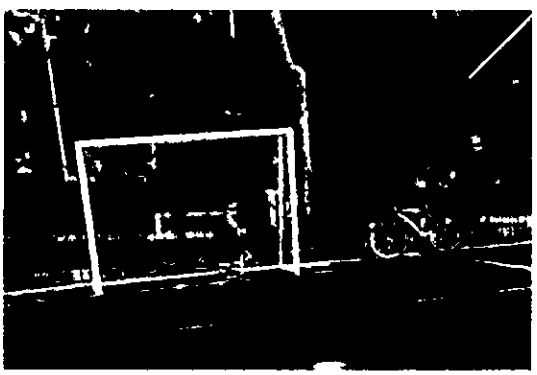
IMAGEN 378 – MANTENIMIENTO

5.2.3.143 Mantenimiento rutinario sintética La Cabrera (Japón) F5

- Se realiza 2 cepillados, fumigación en 30 m2.

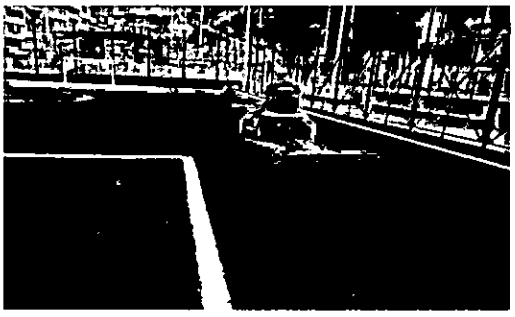
IMAGEN 382 – MANTENIMIENTO

5.2.3.145 Mantenimiento rutinario sintética Sierra Morena F5

- Se realiza 2 cepillados, fumigación en 30 m2.

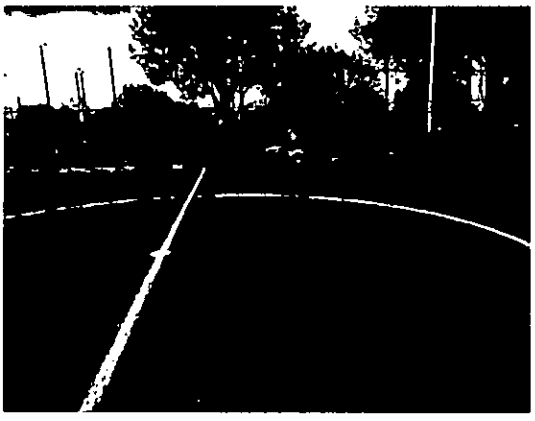
IMAGEN 384 – MANTENIMIENTO

5.2.3.146 Mantenimiento rutinario sintética Ciudadela Colsubsidio (Juan Amarillo) F5

- Se realiza 2 cepillados, fumigación en 28,2 m2.

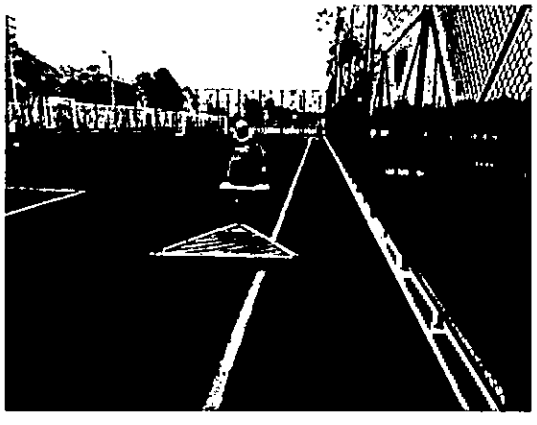
IMAGEN 386 – MANTENIMIENTO

5.2.3.147 Mantenimiento rutinario sintética Ciudadela Colsubsidio (Juan Amarillo) F5

- Se realiza 2 cepillados, fumigación en 28,2 m2.

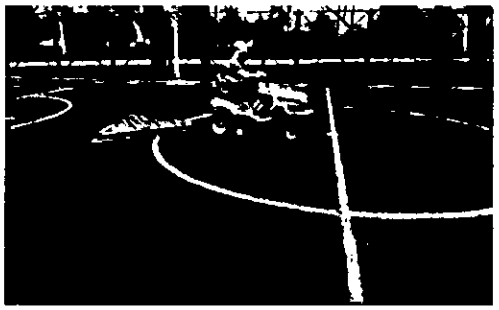
IMAGEN 388 – MANTENIMIENTO

5.2.3.148 Mantenimiento rutinario sintética Ciudadela Colsubsidio (Juan Amarillo) F5

- Se realiza 2 cepillados, fumigación en 28,2 m2.

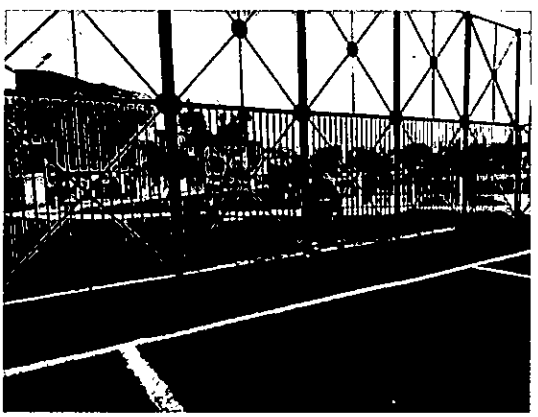
IMAGEN 396 – MANTENIMIENTO

- Se realiza 2 cepillados, fumigación en 56 m2, Mallas arcos y grama en regular estado.

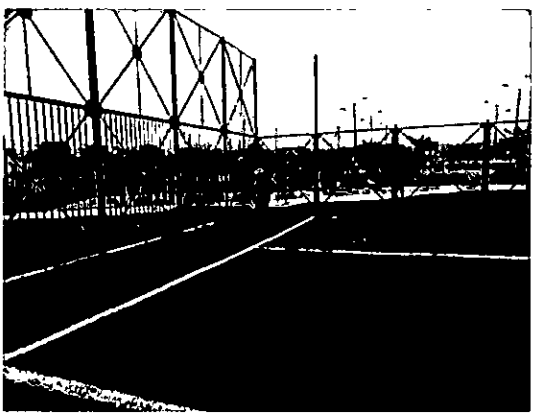
IMAGEN 397 – MANTENIMIENTO

5.2.3.152 Mantenimiento rutinario sintética Santiago de Atalayas

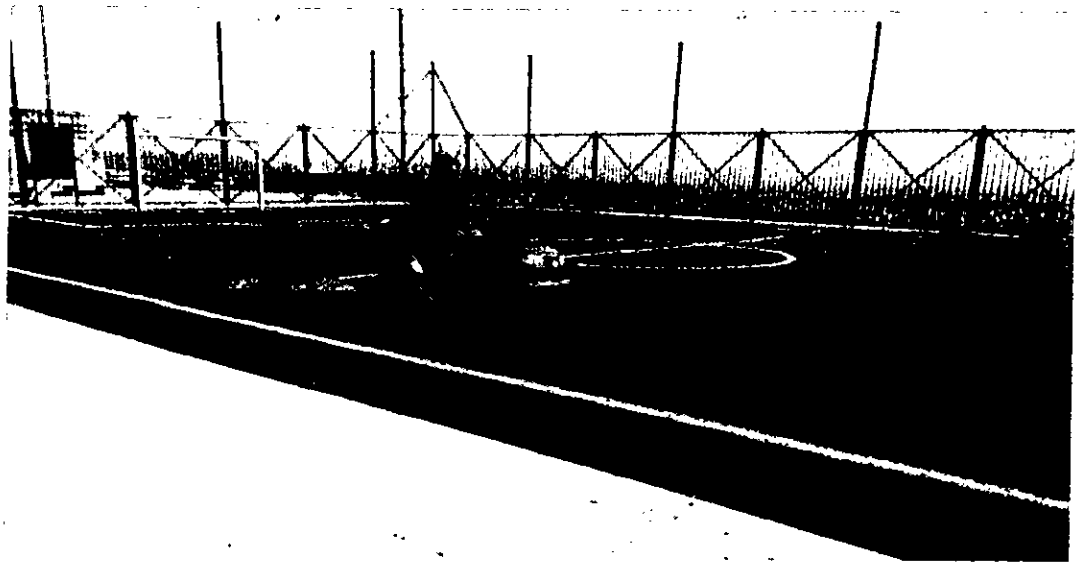
IMAGEN 170 – MANTENIMIENTO

El día 20 de Abril de 2021 se realiza la visita *rutinaria correspondiente al* mantenimiento de campos en la cancha sintética ALTOS DE LA ESTANCIA N° 2, en el parque Altos de la Estancia CÓDIGO: 19-756 ubicada en la localidad de Ciudad Bolívar en la Calle 68 Sur # 75 H -93, en donde se evidencia una afectación sobre el tapete en grama sintética de la portería del mismo campo.

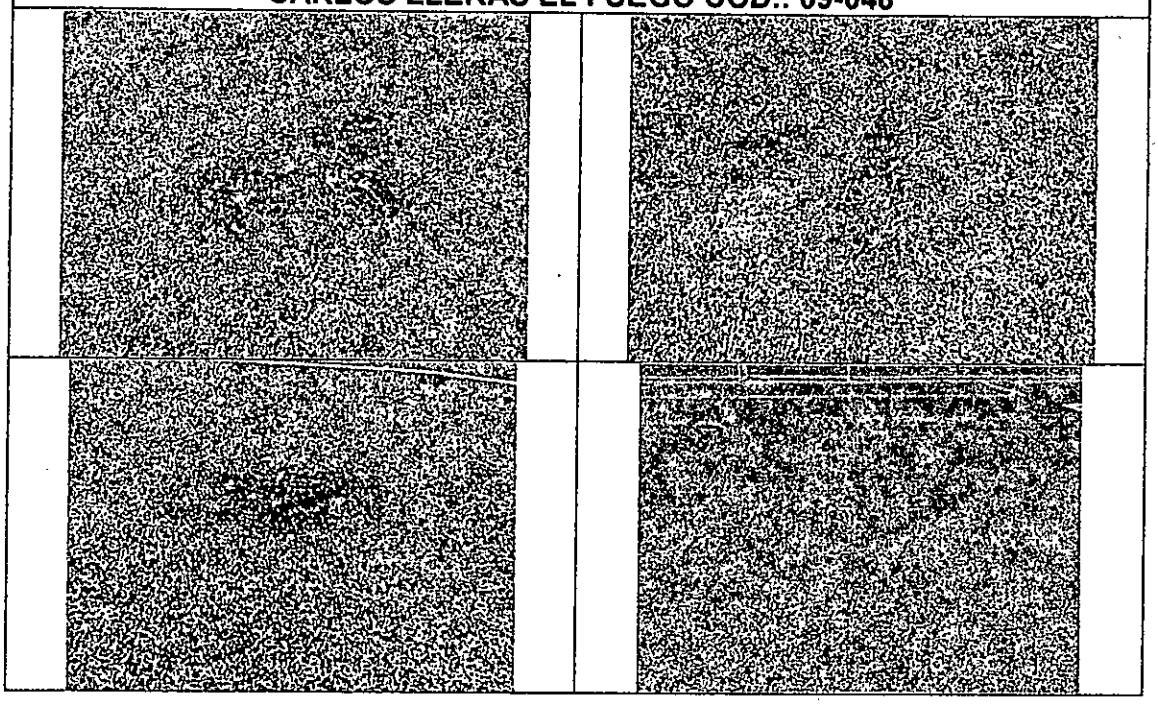
CLARELANDIA F5 CÓD.: 07-163	
	**AFECTACIÓN TIRO DE ESQUINA**

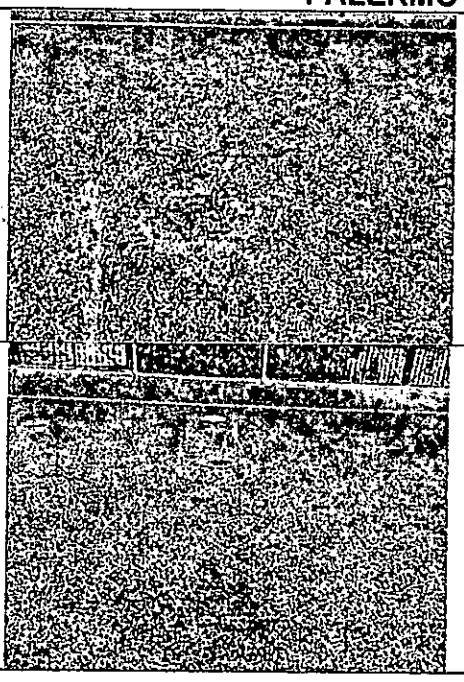
LUCES VILLA RICA CÓD.: 08-533	
	PRESENTA HUNDIMIENTO EN ESQUINA

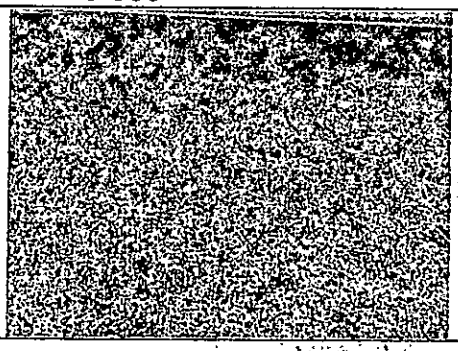
PALERMO SUR CÓD.: 18-035	
 	AFECTACIÓN DE TAPETE EN GRANDES ZONAS

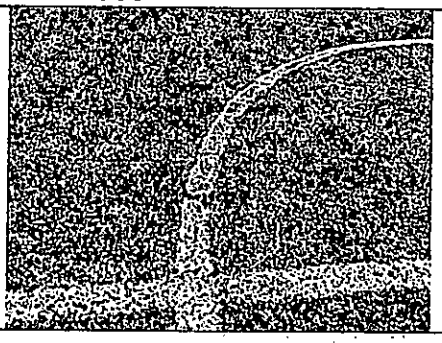
MARSELLA F5 CÓD.: 08-066

PUNTO PENAL Y PUNTO MEDIO DESPEGADOS

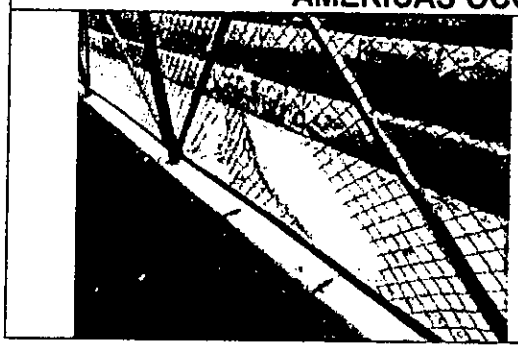
CARACOLÍ CÓD.: 19-710

**AFECTACIÓN CERRAMIENTO PERIMETRAL EN MALLA ESLABONADA, PROBLEMAS EN DIMENSIÓN DEL ANDEN Y ALTURA EN BORDILLO DE ACCESO PARA EL EQUIPO DE MANTENIMIENTO.**
