INFORME SEMANAL No. VEINTICUATRO (24)
INTERVENTORÍA ARQUITECTURA URBANA LTDA.
DEL PRIMERO (01) DE ABRIL DE 2021 AL ONCE(11) DE ABRIL DE 2021

CONTRATO DE INTERVENTORÍA No 420 DE 2019
ARQUITECTURA URBANA LTDA **FECHA: 11 DE ABRIL DE 2021**
CONTRATO DE OBRA No. 415 DE 2019
CONSORCIO PARQUES P99

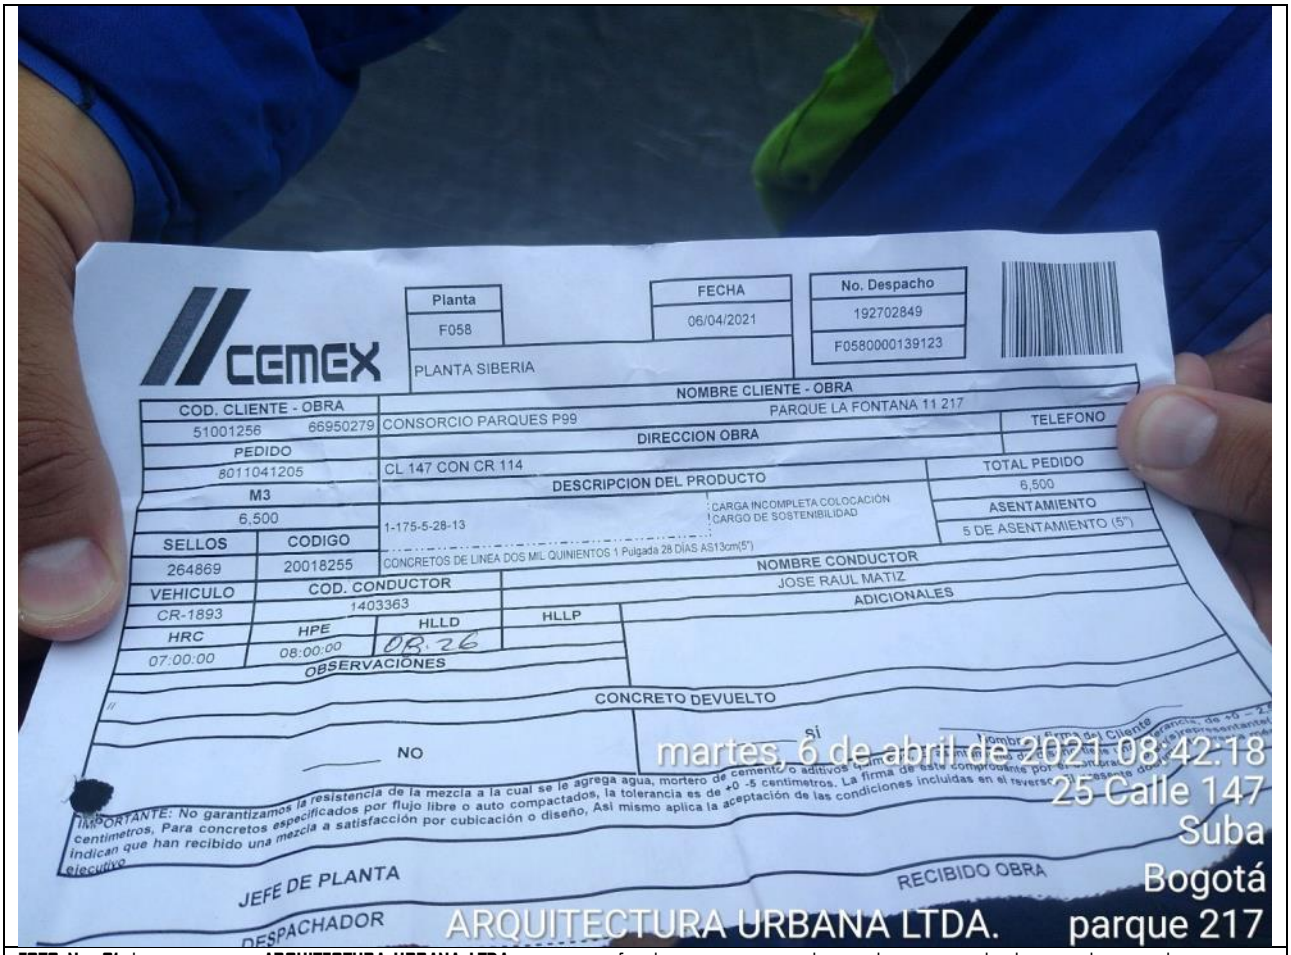
FOTO No. 81: La interventoría **ARQUITECTURA URBANA LTDA** reviso y verifico la remisión entregada por el contratista de obra cumpliera con la resistencia requerida de 2500 PSI y asentamiento de concreto con la cual fue remetida a obra de cinco pulgadas(5")

FOTO No. 82 La interventoría **ARQUITECTURA URBANA LTDA** realizo el ensayo de asentamiento en obra el cual arrojo un resultado de 5.5 pulgadas aprobando el vaciado de la placa de contrapiso con concreto 2500psi.

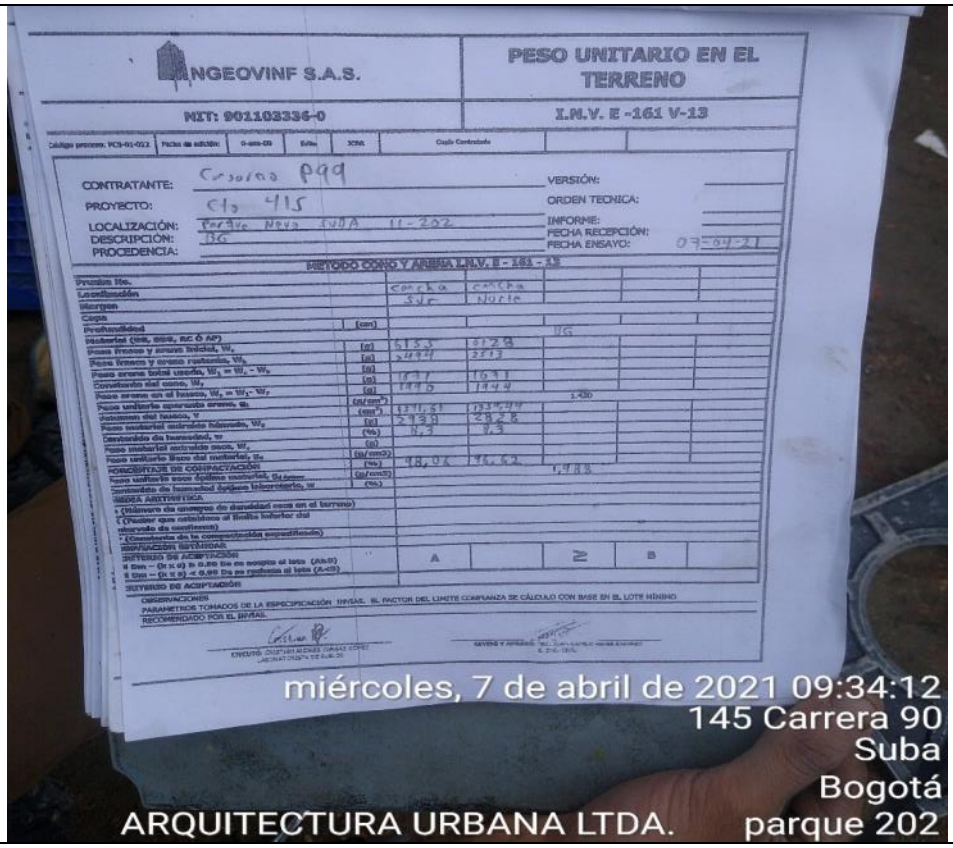
FOTO No 83. La interventoría ARQUITECTURA URBANA LTDA verifica la toma de densidades en la base granular B600 e=0.20m en el parque urbanización desarrollo nuevo suba COD 11-202 conresultado de 98.0% y 96.62% liberando el espacio por cumplimiento de la especificación técnica del IDRD.

FOTO No 84. La interventoría ARQUITECTURA URBANA LTDA verifica la toma de densidades con método cono y arena en la base granular B600 e=0.20m en el parque urbanización desarrollo nuevo suba COD 11-202 conresultado de 98.0% y 96.62% liberando el espacio de acuerdo a norma INVIAS INV E-164-07.

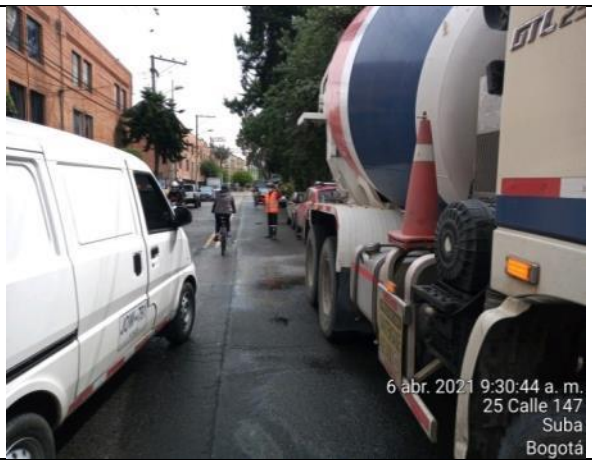
FOTO No.89. Se evidencia implementación de la señalización temporal del plan de manejo de tráfico (PMT) con el axilar de tráfico, en el parque LA FONTANA 11-217

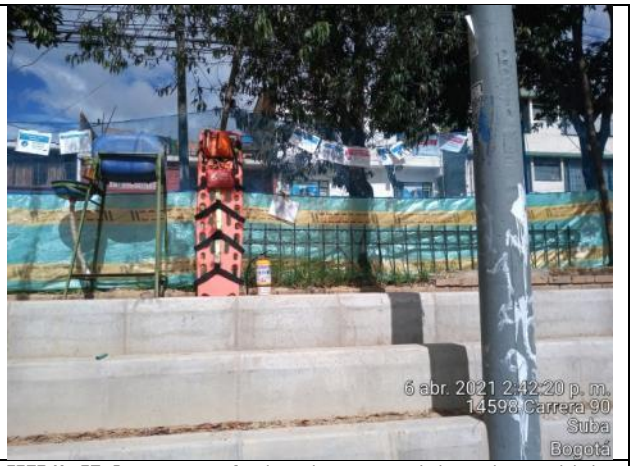
FOTO No.97. Se revisó y verificó la implementación de la señalización del plan de emergencia y bioseguridad COVID -19, en el parque URBANIZACIÓN LA CAMPIÑA I SECTOR II-202

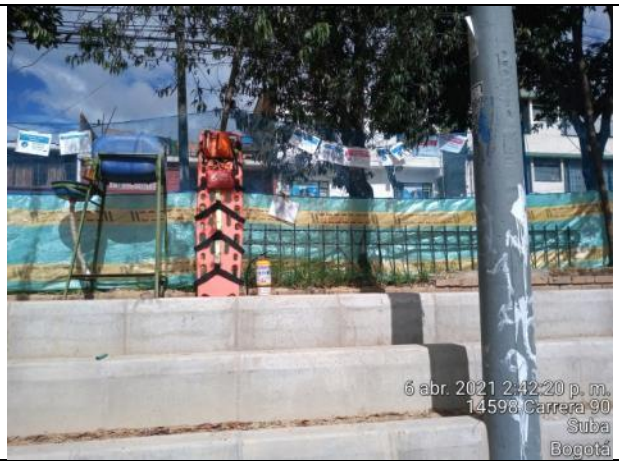
FOTO No. 135 Se revisa y verifica que en este frente de trabajo estén los elementos de emergencias de acuerdo al plan de emergencia. en el parque DESARROLLO NUEVA SUBA II-202

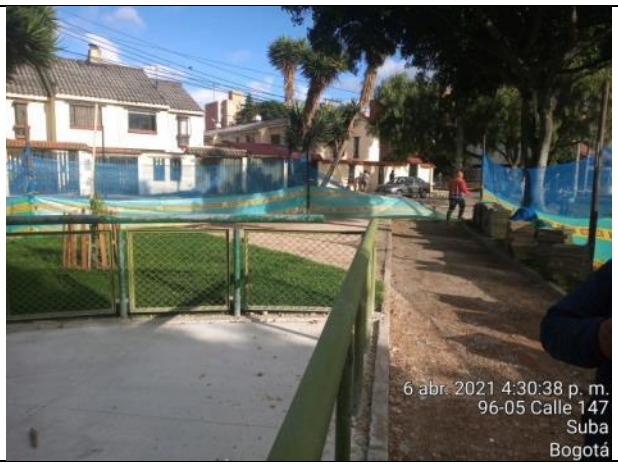
FOTO No.141 Se revisó y verifico la instalación de la carpa, en el PARQUE URBANIZACIÓN COMPARTIR II-768

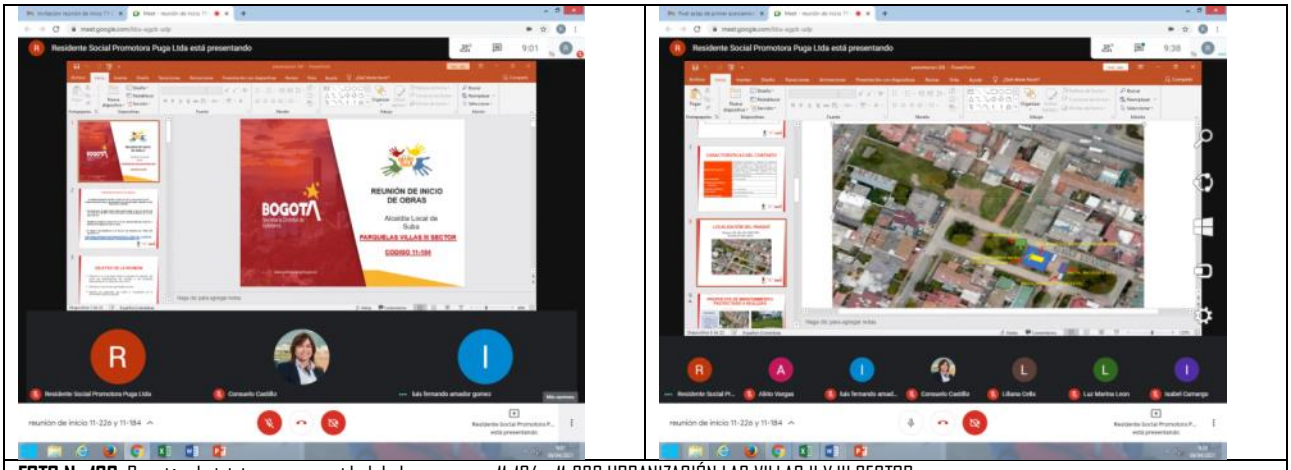
FOTO No.163 Reunión de inicio con comunidad de los parques 11-184 y 11-226 URBANIZACIÓN LAS VILLAS II Y III SECTOR

FOTO No.164 Reunión de extraordinaria de los parques 11-246 y 11-340 URBANIZACIÓN SABANA DE TIBABUYES.
