INFORME SEMANAL No. TREINTA Y DOS (32)
INTERVENTORÍA ARQUITECTURA URBANA LTDA.
DEL VEINTITRES (23) DE AGOSTO DE 2021 AL VEINTINUEVE (29) DE AGOSTO DE 2021

CONTRATO DE INTERVENTORÍA No 420 DE 2019 **ARQUITECTURA URBANA LTDA.** **CONTRATO DE OBRA No. 415 DE 2019** **CONSORCIO PARQUES P99**	**FECHA: 30 DE AGOSTO DE 2021**

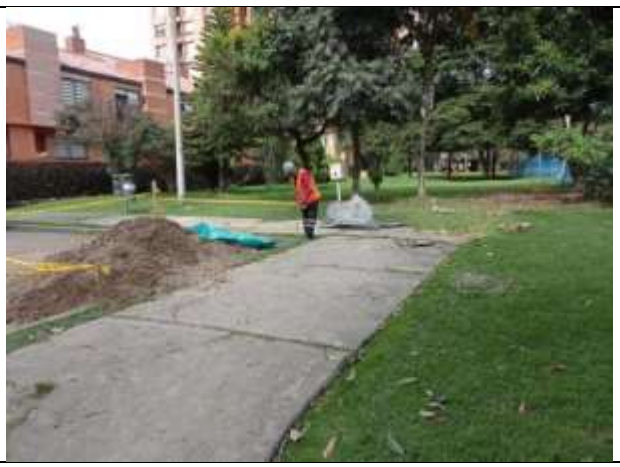
FOTO No.70 : Se revisa y verifica el mantenimiento de los cerramientos de los puntos de acopio temporal de material, en el PARQUE COMPARTIR SUBA HATO CHICO II-272
