ALCALDIA LOCAL DE SUBA
GRUPO DE GESTIÓN JURÍDICA - CONTROL ESPACIO PÚBLICO

INFORME TECNICO No. **375**

FECHA DE VISITA	23/09/2021	Nº PRELIMINAR	
OBJETO DE LA VISITA	VERIFICAR OCUPACIÓN DEL ESPACIO PÚBLICO	Nº ACTUACIÓN POLICIVA	20216110169442
DIRECCION	CALLE 132 D CON AV CARRERA 118		
NOMBRE DE LA PERSONA QUE ATIENDE (SI APLICA)	NO APLICA	Nº IDENTIFICACION	NO
NOMBRE DEL RESPONSABLE	NO APLICA	Nº IDENTIFICACION	NO

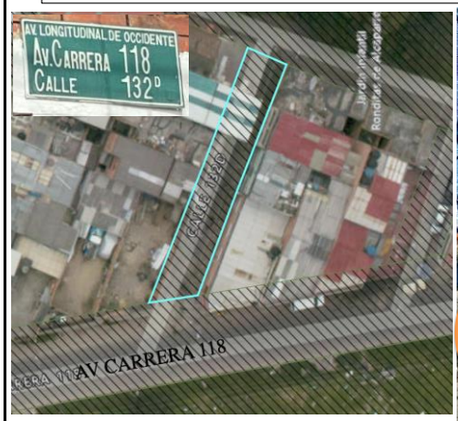
realizó visita en atención a la solicitud radicada " Se realizó visita en atención a la solicitud radicada " Bolardos en la calle 132 D con Av carrera 118 están obstaculizando pasar vehículos como ambulancias, carros de bomberos y otros.. ".
De acuerdo con lo anterior en el momento de la visita se evidencia dos bolardos ubicados en la calle 132D con Av carrera 118 obstaculizando el libre tránsito vehicular sobre la vía por el cual se encuentra una ocupación indebida del espacio público.
Se verifica en el sistema de información Geográfica de la Defensoría del Espacio Público - SIGDEP y Mapas Bogotá, se constató que el espacio público se encuentra incorporado en el Inventario Único del Patrimonio Inmobiliario identificado con el código **2162-72** Vías Peatonales - Zonas Viales - Urbanización Villa María I y II Sector. Sobre estas zonas se prohíben toda clase de obstáculos, casetas, construcciones o cerramientos que privaticen y vulneren las zonas, o actividades que cambien su uso.

Por lo tanto, bolardos en la vía vehicular obstaculizando el libre tránsito vehicular en el espacio público de cesión identificado con **RUPI 2162-72** Vías Peatonales - Zonas Viales .
