ALCALDIA LOCAL DE SUBA
GRUPO DE GESTIÓN JURÍDICA - CONTROL ESPACIO PÚBLICO

INFORME TECNICO No. **383**

FECHA DE VISITA	1/10/2021	Nº PRELIMINAR	
OBJETO DE LA VISITA	VERIFICAR OCUPACIÓN DEL ESPACIO PÚBLICO	Nº ACTUACIÓN POLICIVA	20214603028992
DIRECCION	CALLE 139 No. 111A - 33		
NOMBRE DE LA PERSONA QUE ATIENDE (SI APLICA)	NO APLICA	Nº IDENTIFICACION	NO
NOMBRE DEL RESPONSABLE	NO APLICA	Nº IDENTIFICACION	NO

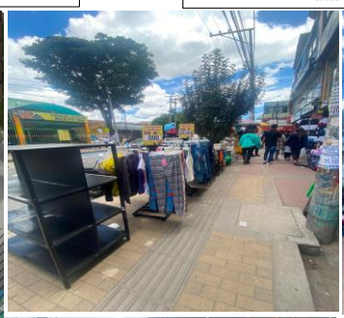
Se realizó visita en atención a la solicitud radicada“ Establecimiento de comercio ubicado en la calle 139 entre la Av Ciudad de Cali y Avenida Longitudinal de occidente invaden andenes con mercancía del almacén Así o mas barato .. ”.
De acuerdo con lo anterior en el momento de la visita se evidencia Un predio comercial con aviso publicitario ASI LO MAS BARATO ubicado en la Calle 139 con nomenclatura 111ª – 33 está haciendo una ocupación indebida en el espacio público con elementos propios del local realizando extensión comercial sobre el andén, obstaculizando el libre tránsito peatonal.
Se verifica en el sistema de información Geográfica de la Defensoría del Espacio Público - SIGDEP y Mapas Bogotá, se constató que el espacio público se encuentra incorporado en el Inventario Único del Patrimonio Inmobiliario identificado con el código **RUPI 2162- 52** Vías Vehiculares - Urbanización Villa Maria I y II Sector . Sobre estas zonas se prohíben toda clase de obstáculos, casetas, construcciones o cerramientos que privaticen y vulneren las zonas, o actividades que cambien su uso.

Por lo tanto, se encuentra una apropiación y uso indebido del espacio público de cesión identificado con **RUPI 2162-52** Vías Vehiculares.

AREA EN CONTRAVENCIÓN (M2)	00.00 M2	**ÁREA LEGALIZABLE (M2)**	00.00 M2	
		AREA NO LEGALIZABLE (M2	00.00 M2	
DESCRIPCIÓN DE LA INFRACCIÓN	Ocupación indebida del espacio público obstaculizando el libre tránsito peatonal del espacio público de cesión Vías Vehiculares identificado con **RUPI 2162-52** (Ley 1801 del 2016 titulo XIV capitulo II, art 140 numeral 6).			
OCUPAC. DE ESPACIO PÚBLICO	SI	**SE DEJÓ CITACIÓN?**		NO
