SYSTEM UPS S.A.S
NIT: 901126068-0

FORMATO DE SERVICIO TÉCNICO Y MANTENIMIENTO DE UPS

Empresa:	Area Metropolitana Centro Occidente				Fecha:	Septiembre 30 de 2021			
Dirección:	Calle 25 No. 7-48 El Lago pisos 2, 7, 10 y 14				Ciudad:	Pereira			
Ubicación del Equipo:	Sistemas								
Marca:	TITAN		Modelo:	ONLINE		Capacidad:	3KVA		
Tipo:	Torre - Online		Activo:	N.A		Serial:	N.A		
Banco de Baterías Externo	SI		NO	X	**Estado Inicial**	On-Line:	ByPass:		Off-Line: X
Reporte No.:	MTO-UPS-AMO-0221					Contrato No.:	CO1.PCCNTR.2826283

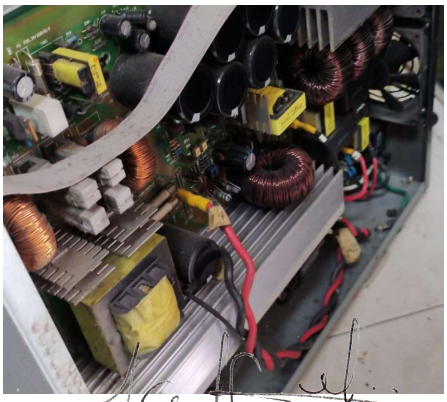
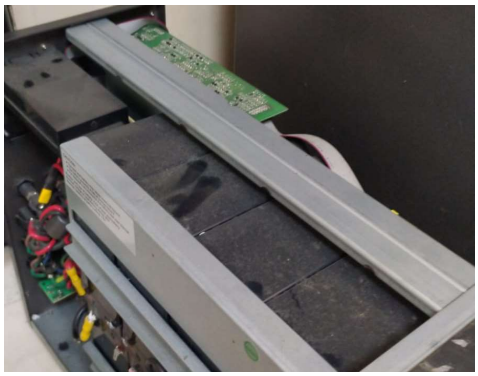
Reporte Fotográfico

Se realiza limpieza general del equipo, se cambian las baterías internas, las cuales tenían bornes sulfatados.
Baterías instaladas. Fuli
