MINISTERIO DE TRANSPORTE
INSTITUTO NACIONAL DE VÍAS
SUBDIRECCIÓN DE LA RED TERCIARIA DE CARRETERAS

CONSORCIO CEF SRT MAGDALENA
CONTRATO DE INTERVENTORÍA No 1748-2019
INTERVENTORÍA TÉCNICA, ADMINISTRATIVA, FINANCIERA, LEGAL Y AMBIENTAL PARA LOS PROYECTOS VIABILIZADOS, PRIORIZADOS Y APROBADOS EN EL ACUERDO 11 DE 2018 DE OCAD PAZ, FINANCIADOS CON RECURSOS DEL SISTEMA GENERAL DE REGALIAS (SGR), LOCALIZADOS EN EL DEPARTAMENTO DE MAGDALENA

INFORME MENSUAL DE INTERVENTORÍA No. 9
Original

PERIODO
01 AL 31 DE AGOSTO DE 2020

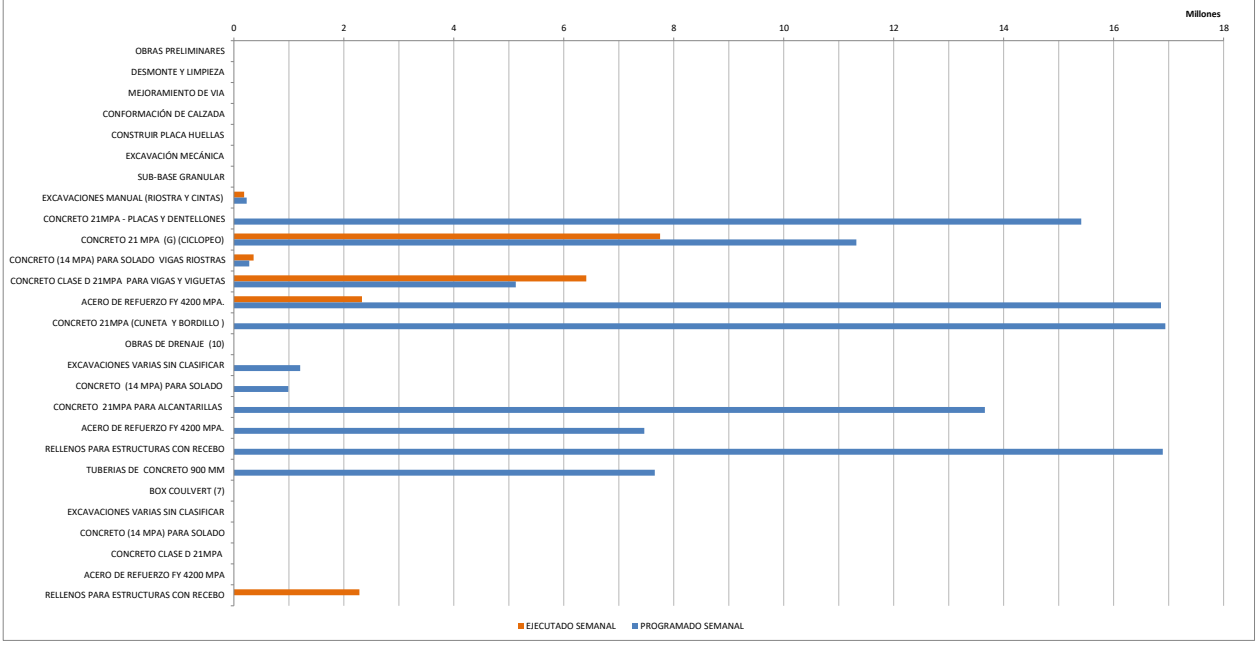
VÍA EL BAJO - LAS MULAS K0+000 HASTA K17+310

A la fecha de observa que la ejecución de obra no ha cumplido con el valor programadado para cada semana, ni el minimo promedio de ejecución semanal del 5% , el porcentaje de atraso del contrato de obra es del 27,55%.

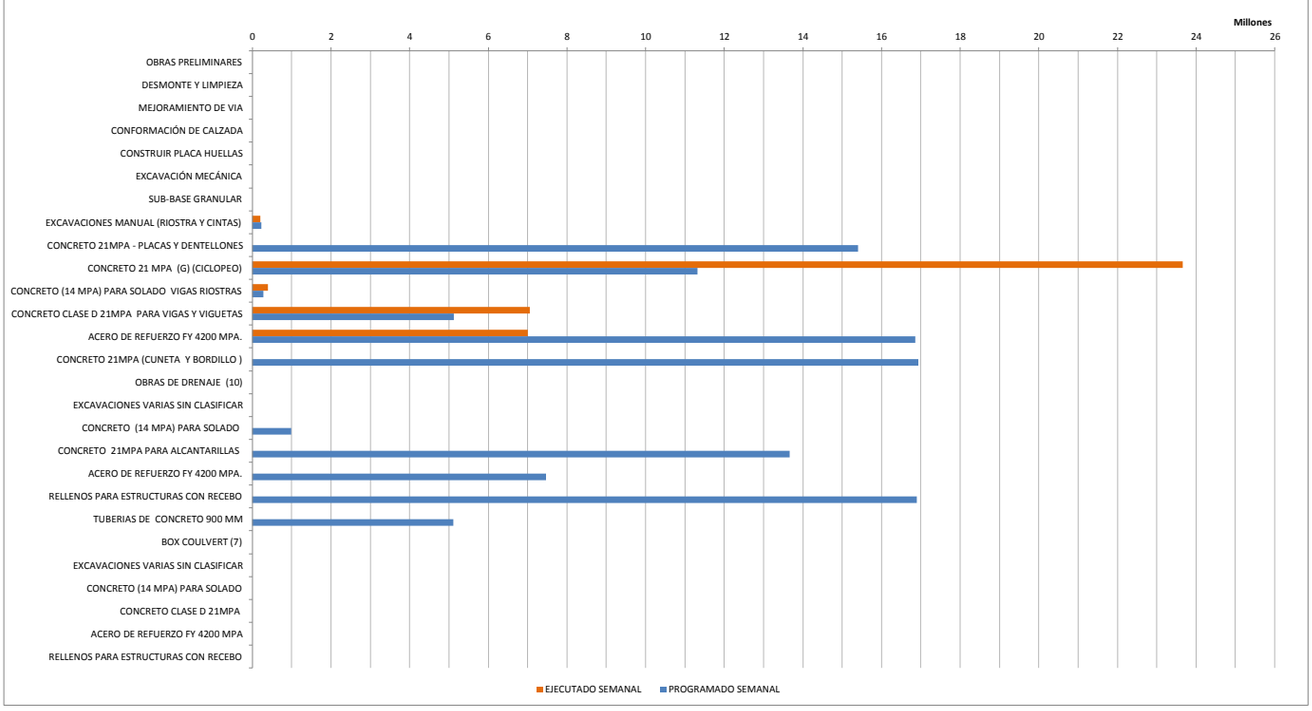
VÍA EL BAJO - LAS MULAS K0+000 HASTA K17+310

Se observa que la ejecución de obra no cumplido con el valor programadado para esta semana, ni el minimo promedio de ejecución semanal del 5% , el porcentaje de atraso del contrato de obra es del 29,3%.

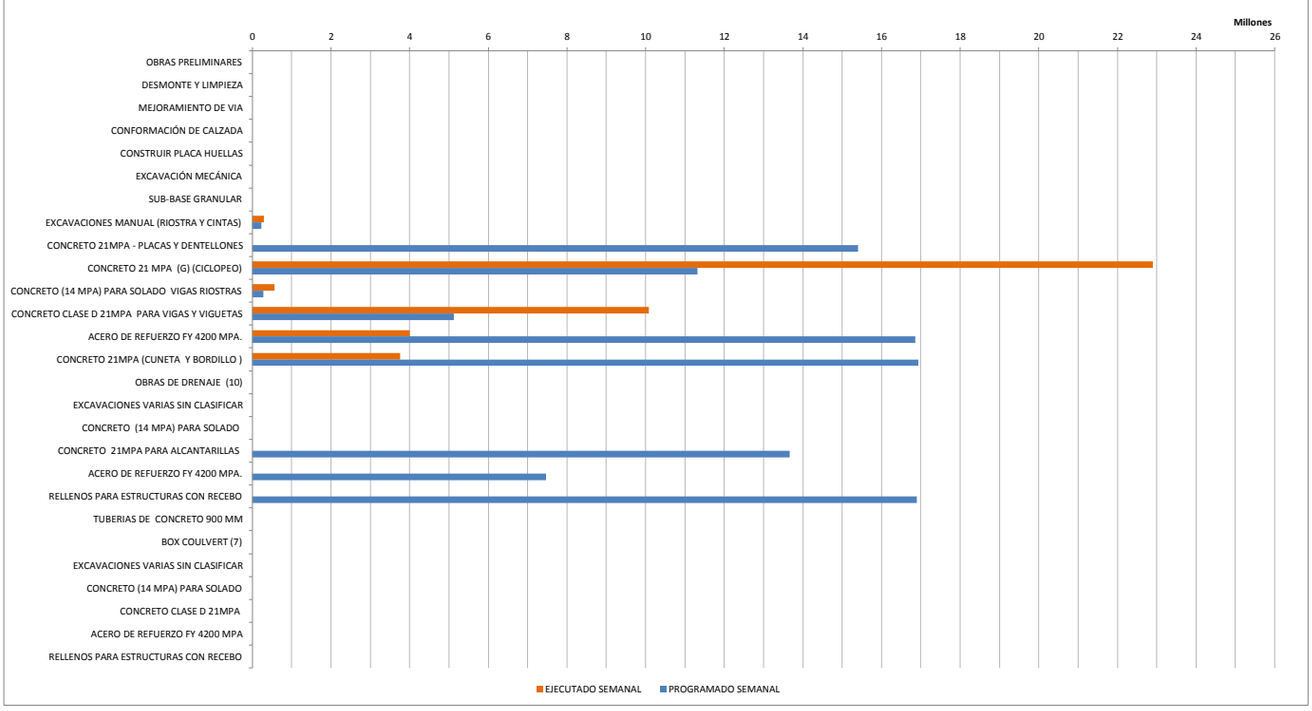
VÍA EL BAJO - LAS MULAS K0+000 HASTA K17+310

Se observa que la ejecución de obra no cumplido con el valor programadado para esta semana, ni el minimo promedio de ejecución semanal del 5% , el porcentaje de atraso del contrato de obra es del 31,26%.

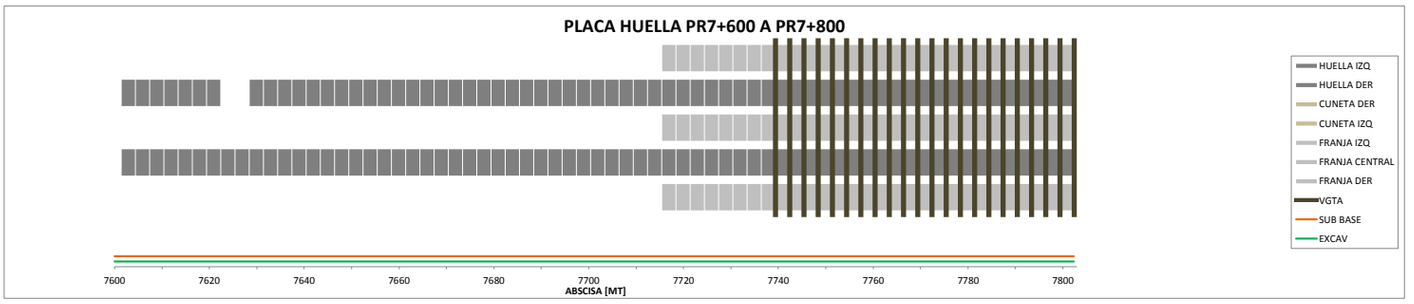
PLACA HUELLA PR7+600 A PR7+800

- Placa huella 7+600 a 7+800: Excavacion para vigueta. Se tenia programado mixer pero no pudo ingresar por una tractomula atravesada en la via que esta encunetada. Se hace la observacion que estos vehiculos pueden afectar la vida util de la placa huella si llegan a transitar sobre estas obras.
- Placa huella 6+200 a 6+400: vaciado de concreto para piedra pegada.
- Placa huella 4+857 a 5+057: Daño en mezcladora no se realiza actividad
- Placa huella 2+050 a 2+250: cierre de excavacion de cuneta y formaleta de piedra pegada.

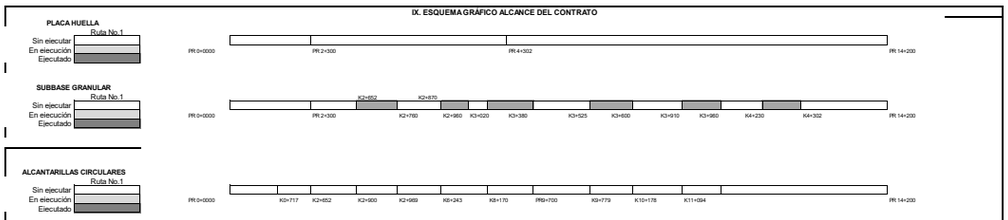
El contratista esta semana no trabaja con el personal del acero la única cuadrilla que tenia, debido a que tuvo un desacuerdo con la comunidad al traer un personal como maestros y oficiales que no son de la zona, hasta la presente hoy 13 de agosto se reúne con la comunidad y llegan a una conciliación, está en proceso de selección del personal para comenzar los trabajos pertinente al contrato y tener frentes en las alcantarillas y placas huella, haciendo compromiso de comenzar a más tardar con las cuadrillas el día 19 de agosto.

se extiende material de subbase en los siguientes tramos de las abscisas K2+870 - K2+960, K2+652- K2+760, K3+020 - K3+380, para llevar hasta la presente fecha un total de subbase extendida de 780 ml, aproximadamente.

Según la programación entregada el 16 julio, para la presente semana se tenia previsto dar inicio a la actividad del vaciado de las placa huella pero no fue realizada, es decir el concreto de resistencia de 21 mpa, y tambien comenzar a fundir las alvantarillas en concreto de resistencia de 21 mpa pero no se ejecuto.

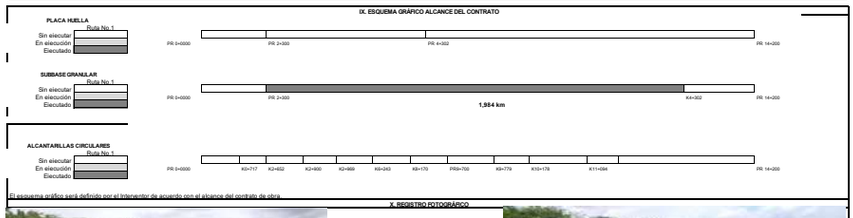
El contratista completa la actividad en un 100% de extender material de subbase a lo largo de k2+318 hasta k4+302 tramo donde se van a construir las placa huellas, para llevar hasta la presente fecha un total de subbase extendida de 1984 ml, aproximadamente.

Según la programación entregada el 16 julio, para la presente semana se tenia previsto dar inicio a la actividad del vaciado de las placa huella pero no fue realizada, es decir el concreto de resistencia de 21 mpa, y tambien comenzar a fundir las alvantarillas en concreto de resistencia de 21 mpa pero no se ejecuto.

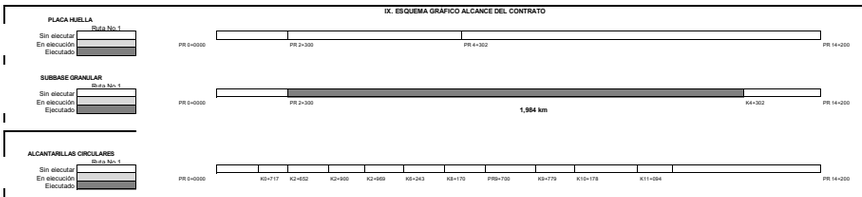
El contratista inicia la actividad de placa huellas, de la abscisa K4+302 hasta K4+210, se realizan actividades de excavacion para las riostras, cunetas y bordillos, se inicia la formaleteria y la instalacion del acero de refuerzo entre esto el de la riostras, acero longuitudinal y transversal de las placas. Que pendiente por iniciar a construir las alcantarillas.

la interventoria realiza la respectivas muestrias de densidades en las abscisas K3+960 Izquierda 95,5%, K4+060 Izq 96,7%, K3+860 Der 98,1%, K3+760 Eje 95,7%, K3+660 Izq 96,1%, K3+560 Der 97,6%, K3+460 Eje 98,5%, K2+260 Eje 99,5%, K2+360 Der 95,4%, K2+460 Izq 96,3%, K2+560 Eje 95,2%.

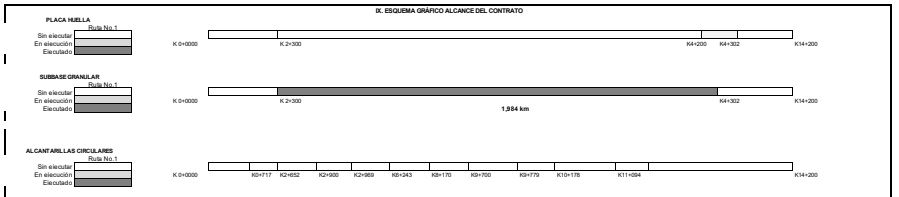
El contratista esta semana para las actividades de la placa huellas debido a que no tiene material para seguir trabajando, tales como cemento, triturado "gravilla", arena y cemento, se evidencia que llegan a la obra dos mulas de cemento al final de la semana, como otras herramientas menores.

Se le recuerda al contratista que debe iniciar las actividades de las alcantarillas debido a que ya deberían estar en un 60% de su construcción, según la programación entregada el día 16 julio.
