INFORME DE MANTENIMIENTO TECNICO

CAJA DE RETIRO DE LAS FUERZAS MILITARES
Supervisor contrato MC 010-2021

ARCHIVO GRAFICO DEL INFORME DE MANTENIMIENTO DE LAS IMPRESORAS

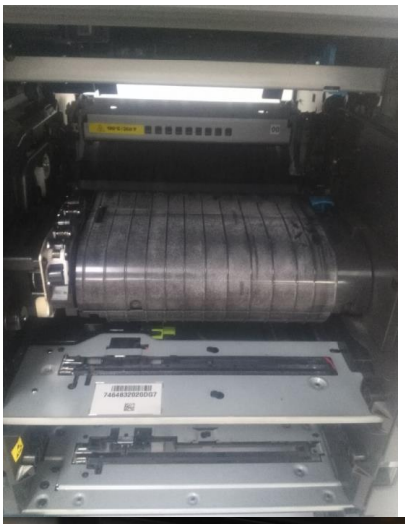
En algunas de las impresoras (sobre todo en ATENCION AL USUARIO) se encontraron ganchos de cosedora. Se aconseja una rotación interna de las maquinas para nivelar las cargas de las unidades y una mayor durabilidad , ejemplo (la de NEGOCIOS con NOTIFICACIONES).

Se realiza desarme y lubricación de partes mecánicas, limpieza interna y externa de la impresora y de todos los componentes electrónicos, así como la instalación eléctrica.

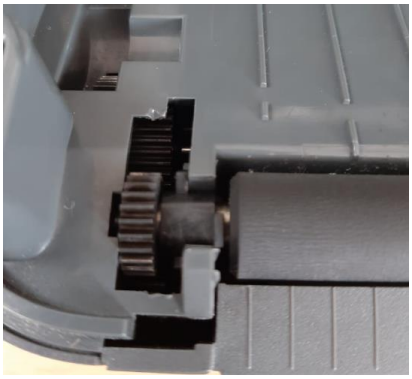
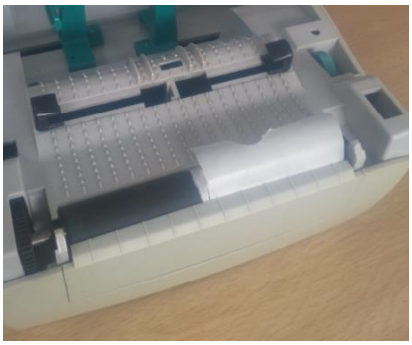
ítem	Ubicación	Marca	Modelo	Numero serie	Observaciones
1	ATENCION AL USUARIO	ZEBRA	GC420T	54J123401494	Stiker en cubierta interna y pin del eje del rodillo de arrastre roto
2	ATENCION AL USUARIO	ZEBRA	GC420T	54J123401501	Stiker pegado en rodillo de arrastre
3	ATENCION AL USUARIO	ZEBRA	GC420T	54J123303194	
4	ATENCION AL USUARIO	ZEBRA	GK420T	29J111600756	Trozos de papel internos
5	ATENCION AL USUARIO	ZEBRA	GK420T	29J175202256	
6	ATENCION AL USUARIO	ZEBRA	GK420T	29J175202290	Trozos de papel internos
7	ATENCION AL USUARIO	ZEBRA	GK420T	29J175202228	
8	ATENCION AL USUARIO	ZEBRA	TLP2844	41A082503043	Stiker pegado en base del rodillo de arrastre
9	ATENCION AL USUARIO	ZEBRA	TLP2844	41A070701091

Se realiza desarme y lubricación de partes mecánicas, limpieza interna y externa de la impresora y de todos los componentes electrónicos, así como la instalación eléctrica.
