SOAMBIENTALES S.A.S Soluciones de Prevención y Control para un Ambiente Saludable	INFORME FINAL CONTRATO	CODIGO : F-OP-026 REVISION No : 02 FECHA : 17/11/2020

CONTRATO No:	**85001122021**	**CONTRATANTE:**	INSTITUTO COLOMBIANO DE BIENESTAR FAMILIAR REGIONAL CASANARE	**CICLO:**	2
OBJETO DEL CONTRATO	PRESTAR EL SERVICIO DE CONTROL DE PLAGAS Y ROEDORES, LAVADO Y DESINFECCIÓN DE TANQUES EN LOS BIENES INMUEBLES DE PROPIEDAD Y A CARGO DEL ICBF REGIONAL CASANARE, EN LOS MUNICIPIOS DE YOPAL, VILLANUEVA Y PAZ DE ARIPORO Y LIMPIEZA DE VIGA CANALES DE LA REGIONAL Y CZ YOPAL, CON EL FIN DE PREVENIR RIESGOS PARA LA SALUD DE TRABAJADORES DEL ICBF Y USUARIOS QUE ASISTAN A LAS INSTALACIONES				
FECHA TERMINACION:	10/12/2021	**VALOR :**	$ 9.183.169	**SUPERVISOR:**	DIANA MILENA CATAÑO GOMEZ
FECHA DE SERVICIO	Noviembre. 5,6,10,15	**LUGAR:**	Sedes del ICBF en Yopa

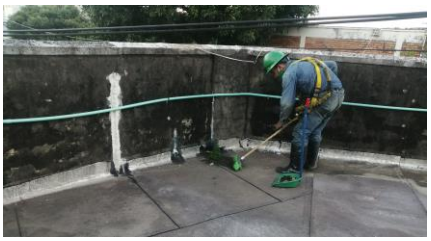
Iten	OBLIGACIONES	ACTIVIDADES REALIZADAS
	Servicio de fumigación control plagas y roedores - Regional y Centro Zonal Yopal / 2750 (M2) **Fecha de Servicio: 06-Nov-2021 Yopal - Dg. 9 No. 8-85**	**Se realizar diagnóstico de situación en las Instalaciones;** Alrededores limpios y accesos libres de estancamiento de agua, Se evidencia drenajes con rejilla, Ventanas y puertas exteriores se mantienen cerradas, Se observan recipientes separados para clasificación de residuos generando condiciones físicas y medioambientales adversas para la proliferación de plagas. En inspección visual se observan (Hormigas y mosquitos y comejen No se evidencia precencia de Roedores) en entrevista con personal de servicio generales no refieren infestaciones de plagas.
		Control de Vectores: Se aplicó por aspersión **FENDONA 60 SC** (Alfacipermetrina) insecticida piretroide de alta residualita, indicado para la eliminación de insectos rastreros y voladores; Registro Sanitario: RGSP: 292-2008 - BASF QUIMICA COLOMBIANA S.A) Se aplicó en áreas internas y externas de Regional Centro Zonal Yopal (Oficinas, baños, cafetería, zonas comunes, auditorio, archivos, almacenes, bodegas, shuts de residuos, garajes zonas verdes, jardines y exterior alrededor de instalaciones.

DESINFECCION DE AMBIENTES Se realizó aplicación de solución desinféctate de PURSUE (Sales de amonio cuaternario de Quita Generación). A una concentración de 380 ppm. (10ml/Litro Agua) para la eliminación de hongos virus y bacterias en áreas internas de oficinas, baños, cafetería, archivo por el método de nebulización en frio.
		En **CONTROL DE ROEDORES**: Se colocaron Cebos Rodenticidas parafinados de **RATUNET BLOQUE** (Brodifacuoma 0.005%) Es un anticoagulante monosódico, con una sola ingestión elimina ratas y ratones a partir del segundo día, Se instalaron 17 cebaderos en PVC con 2 unidades en área internas de archivo y perímetro de instalaciones.
		Registro Fotográfico
