Consorcio CCTV Casanare 2020

CONTRATO No.	2232 DEL 28/12/2020	**CONSECUTIVO INTERNO**	**132**
OBJETO:	OPTIMIZACION Y MEJORAMIENTO DE LAS TECNOLOGIAS PARA LA VIDEO VIGILANCIA Y SISTEMAS DE RECEPCION DE DENUNCIA DE DELITOS Y EMERGENCIAS EN EL DEPARTAMENTO DE CASANARE

FORMATO DE DIAGNÓSTICO TÉCNICO

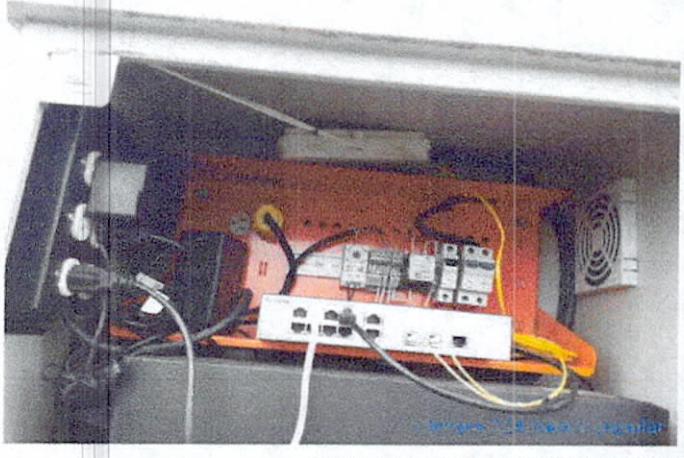
PUNTO	CAMARA 124		DIRECCION	BANCO POPULAR	
COORDENADAS	N	5°18'6.35"N	O	72°24'10.94"O	BARRIO: 0

SUMINISTRAR ACOMETIDA DE ENERGIA

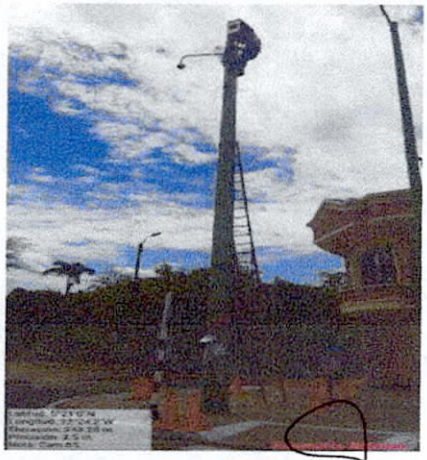
PUNTO	CAMARA 43		DIRECCION	Cra 21 Cll 7	
COORDENADAS	N	5°20'8.18"N	O	72°24'0.93"O	BARRIO: 0

CONFIGURAR SOFTWARE CAMARA

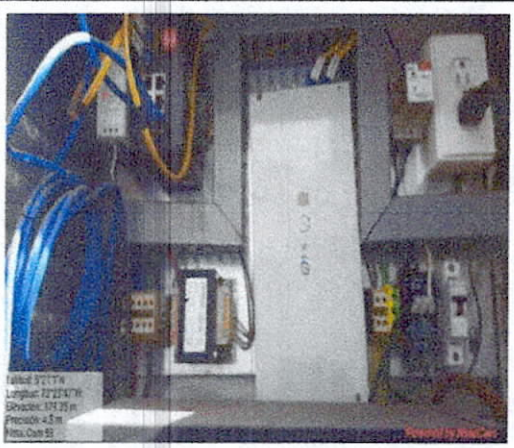
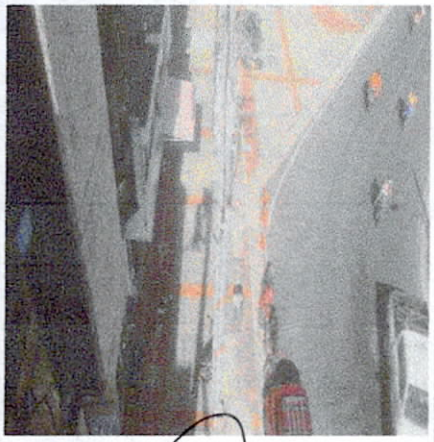
PUNTO	CAMARA 59		DIRECCION	Cll 9 Cra 24 Entrada Hospital Antiguio	
COORDENADAS	N	5°19'11.93"N	O	72°25'2.58"O	BARRIO: 0

CAMBIAR ACRILICO DOMO, CONFIGURAR SOFTWARE CAMARA

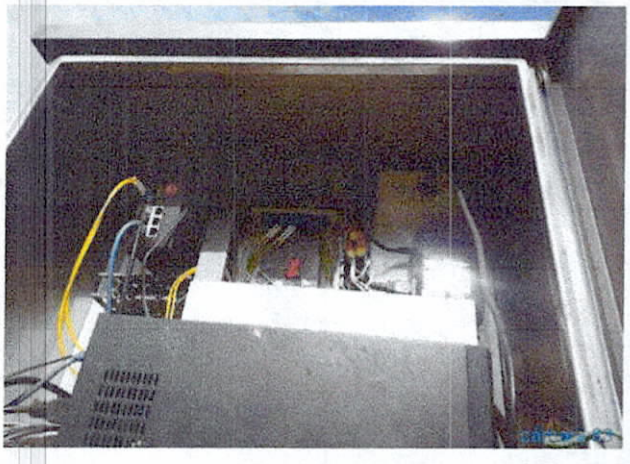
PUNTO	CAMARA 83		DIRECCION	TERMINAL SATELITE	
COORDENADAS	N	5°20'59.86"N	O	72°24'2.19"O	BARRIO: 0

SUMINISTRAR ACOMETIDA DE ENERGIA

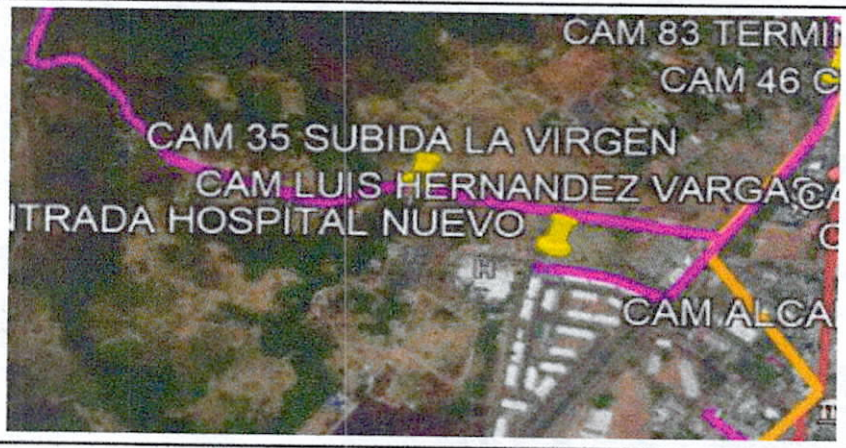
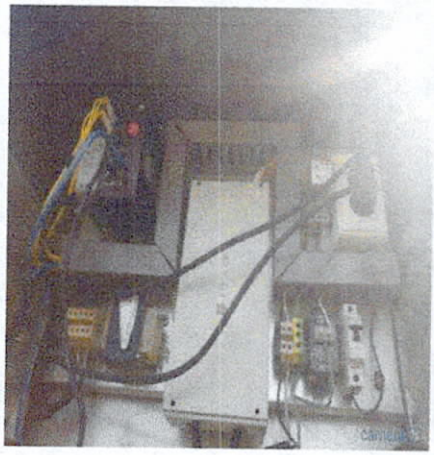
PUNTO	CAMARA 35		DIRECCION	Subida la Virgen	
COORDENADAS	N	5°19'7.09"N	O	72°24'41.90"O	BARRIO: 0

CAMBIAR ACRILICO DOMO, CONFIGURAR SOFTWARE CAMARA

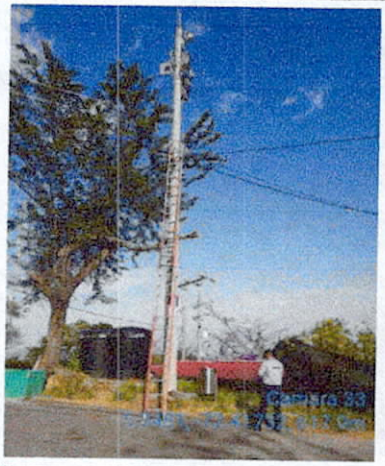
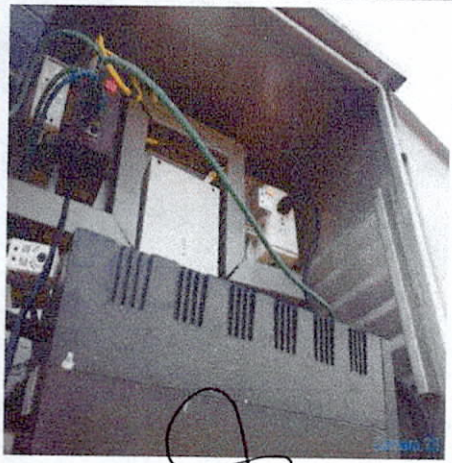
PUNTO	CAMARA 33		DIRECCION	Mirador la Virgen	
COORDENADAS	N	5°20'32.11"N	O	72°24'39.62"O	BARRIO: 0

CAMBIAR ACRILICO DOMO, CONFIGURAR SOFTWARE CAMARA

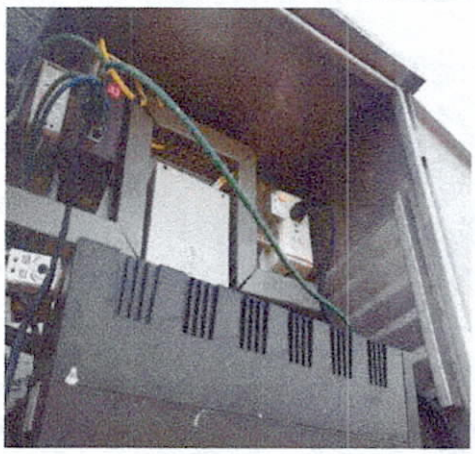
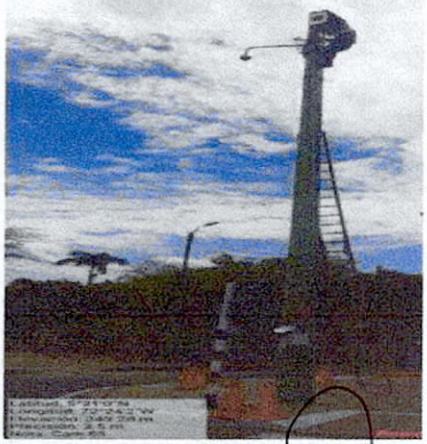
PUNTO	CAMARA 62		DIRECCION	Tranv 23 Cll 38	
COORDENADAS	N	5°20'35.19"N	O	72°22'13.32"O	BARRIO: 0

Se requiere el cambio del acrilico del domo ya que se ve un poco oscura la imagen al proyectarla

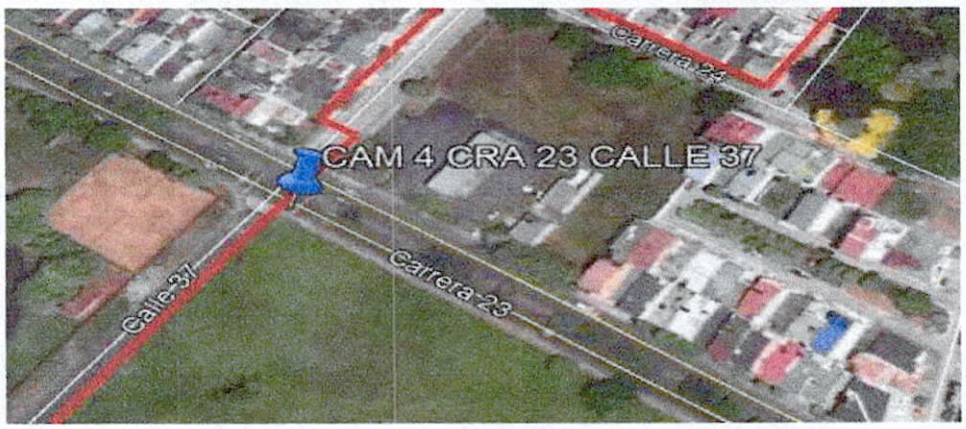
PUNTO	CAMARA 3		DIRECCION	Cra 23 cll 37 CUSIANA	
COORDENADAS	N	5°19'49.00"N	O	72°22'41.62"O	BARRIO: 0

Cambiar acrilico de la cámara domo PTZ.

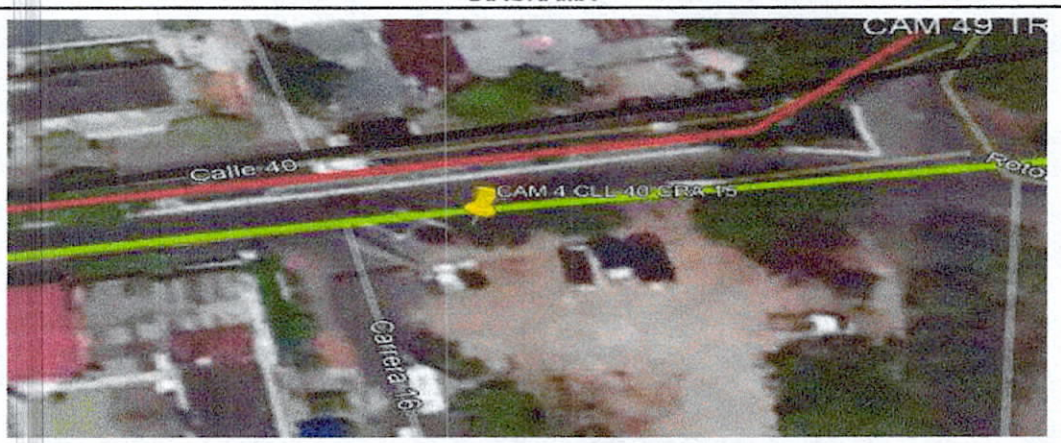
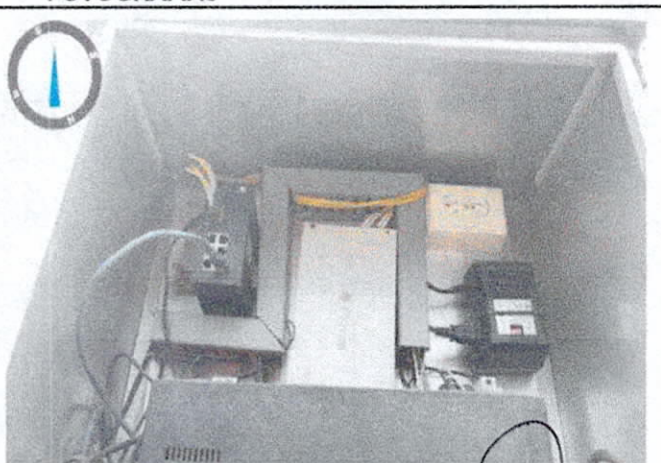
Cambiar acrilico de la cámara domo PTZ.

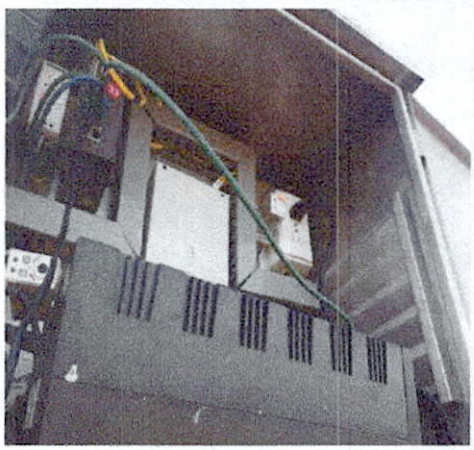
La chapa de la puerta esta en mal estado no asegura la puerta.

Cambiar acrilico de la cámara domo PTZ.

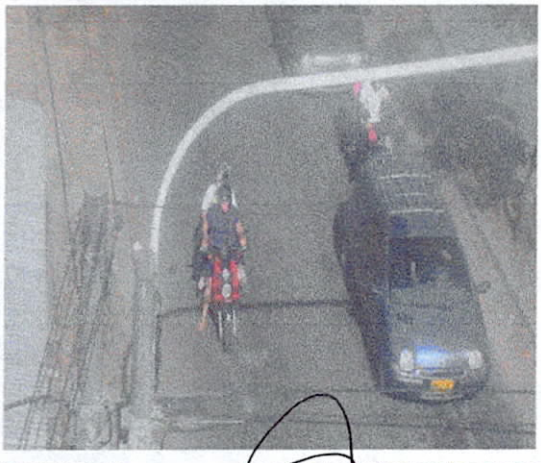
¿ Informe y observaciones del Técnico ? la camara se encuentra operativa, con el patron de establecido esta un poco opaco la imagen
