(A) TIPO DE VISITA:	
Solicitud escrita (No de Radicado) :	
Presupuesto Participativo:	Urbano (N/A) Rural (N/A)
Otro tipo de visita (Detalle):	Visita técnica

(B) INFORMACIÒN RECOLECTADA EN VISITA:	
LOCALIZACIÓN DEL SITIO A INTERVENIR. (Describa lo mejor posible el sito, barrio, nomenclatura, vereda, abscisa etc.).	Escenario deportivo COMPLEJO DEPORTIVO
OBSERVACIONES: (Describa a su juicio aspectos generales o específicos que considere deben quedar reportados en este informe)	El día 10 de agosto de 2021, se llevo a cabo visita técnica al escenario en mención ubicado sobre la vía que conduce a SANTA ROSA - CAUCA, donde se evidenciaron varias necesidades urgentes a las locaciones, para que el mismo se encuentre en funcionamiento óptimo y seguro, dentro de éstas se tienen: **COLISEO MAYOR** A. Se evidencia goteras debido al rebose de los canales y daños presentados en estos.  B. Es necesario realizar un recorrido sobre la cubierta y realizar la limpieza, debido a que se evidencian goteras, de ser necesario la reposición de tejas que presenten daños, fisuras.

COLISEO MENOR

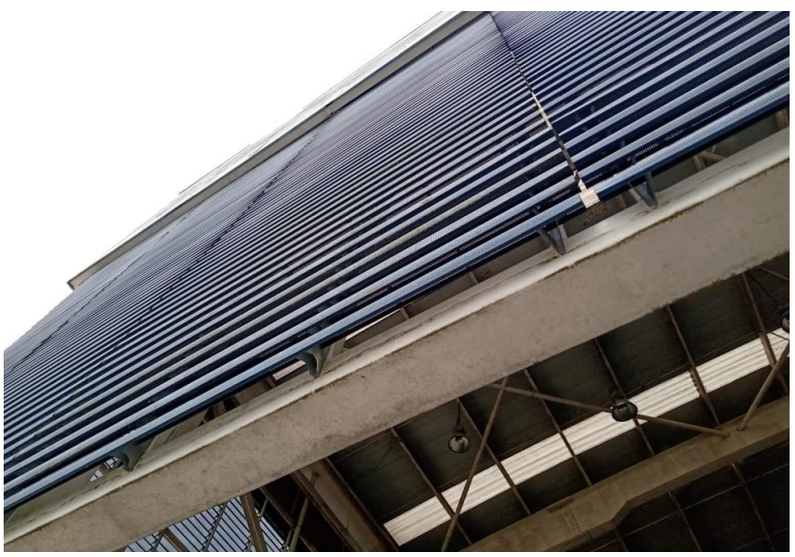
A. Se evidencia goteras debido al rebose de los canales y daños presentados en estos.

B. Es necesario realizar un recorrido sobre la cubierta y realizar la limpieza, debido a que se evidencian goteras, de ser necesario la reposición de tejas que presenten daños, fisuras.

C. En la vista se observa que por medio de la fachada (4 lados) en los días lluviosos entra el agua, a que su fachada cuenta con cortasol con perforaciones.

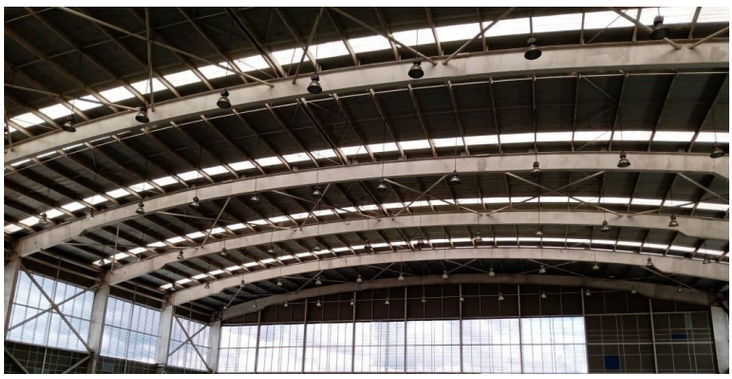
D. Es necesario el aseo y limpieza de telarañas, se evidencia gran cantidad en la parte interna de la cubierta
