GOBERNACION DE ANTIOQUIA REPUBLICA DE COLOMBIA	**INFORME ASESORÍA O ASISTENCIA TÉCNICA**	Código: FO-M4-P3-018
		Versión: 04
		Fecha de aprobación: 06/05/2019

Organismo	Secretaria de Inclusión Social y Familia			
Dependencia	Gerencia de Infancia, Adolescencia y Juventud			
Nombre responsable de la asesoría y/o asistencia técnica	Erika Tatiana Restrepo Posada	**Cargo**	Profesional de la Gerencia de Infancia, Adolescencia y Juventud	**Contrato No. 4600011747**
Línea Plan de Desarrollo /Programa: Unidos por la primera infancia	**Línea 1 Nuestra Gente**	**Objetivo del programa**	Fortalecer las potencialidades y el goce efectivo de derechos de las personas desde la gestación y hasta los primeros seis años de vida, en condiciones de dignidad y afecto, a través de la generación de estrategias que propicien su desarrollo integral temprano.	**Proyecto:** Unidos por la primera infancia
Indicador de producto	Municipios y/o Distritos asistidos técnicamente para el fortalecimiento de la atención integral a la primera infancia			
Acciones para la Intervención con Asesoría o Asistencia Técnica	Asistencia técnica en los componentes y modalidades de atención integral a la primera infancia.

Subregi

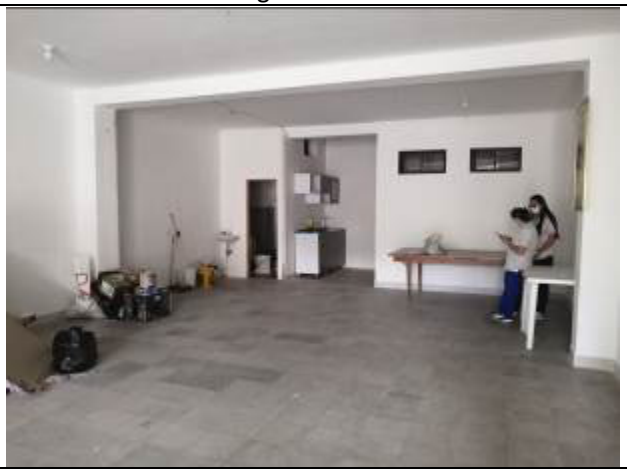
Imagen 2: Salón

El salón puede ser acondicionado para la atención de 35 niños mediante la instalación de divisiones que pueden ser en drywall.
